# SUITSUSAUNAD OTEPÄÄ VALLAS: TEHNILISE SEISUKORRA HINDAMINE, PROBLEEMID JA VÕIMALIKUD LAHENDUSED

SMOKE SAUNAS IN OTEPÄÄ RURAL MUNICIPALITY: TECHNICAL CONDITION  
ASSESSMENT, PROBLEMS AND POSSIBLE SOLUTIONS

MAGISTRITÖÖ

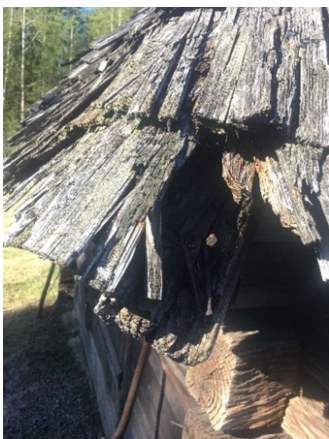
**Joonis 3.4** Sarika otsa kõdunemine

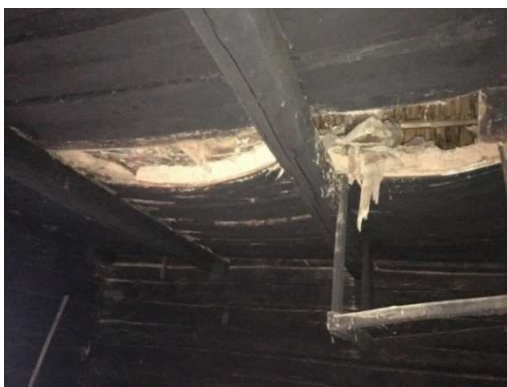
100 mm paksune savi- ja liivakiht. Vahelagi on küll algusaegadest säilinud, kuid paraku avariilises seisukorras. Mädanenud laastukatusest tekkinud läbijooksud ning katusele varisemine ja sinna jätmine on muutnud vahelae liigniiskeks ning ajas läbivajuvaks. Sauna eesruumi vahelae on suured läbivajumised ning esineb varinguid (Joonis 3.10). Leiliruumi poole suundudes võis märgata lookas laelaudu ning -talasid, kuid laelauad ei olnud veel purunenud.

**Joonis 3.10** Vahelae varingud

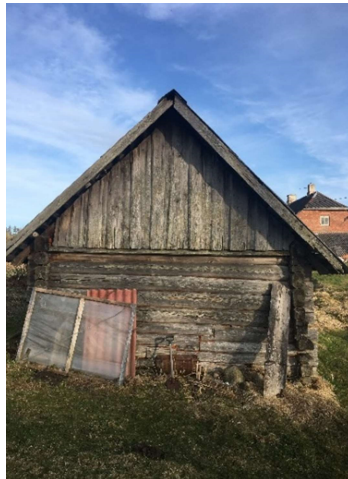
Joonis 2 Kiiva vajunud seinapalgid; seinapalkide proteesimine

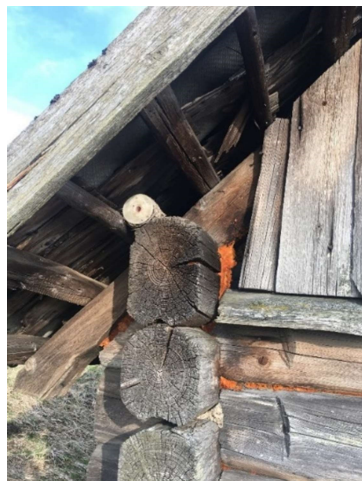
**Joonis 6** Montaaživahu kasutamine

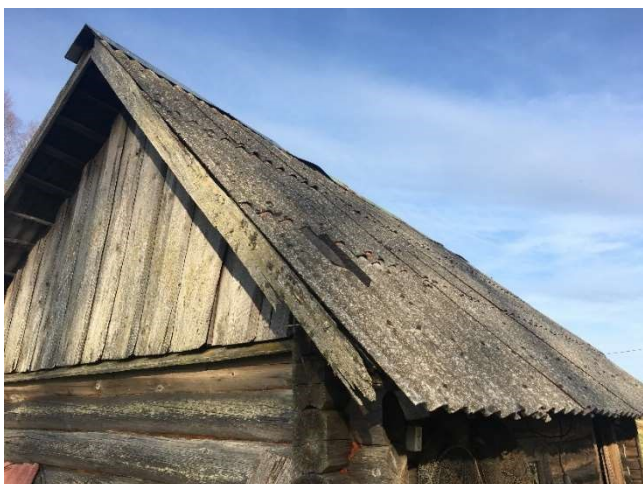
Suitsusauna algseks kattematerjaliks olid katuselaastud, mis on säilinud pea kahjustamata kujul tänaseni. Paraku on mindud kaasa hilisema perioodi tavaga ning laastukatus on üle löödud eterniitplaatidega (Lisa 2.1, joonis 7). Katusekate on löödud ligikaudu 30 x 50 mm roovidele. Eterniitkatust on korra paigutatud ning selle seisukord on hea. Ka roovitus on üldiselt heas seisukorras, välja arvata alumiste roovide otste kõdukolded, mis on tingitud veelaudade otste niiskuskahjustustest (Lisa 2.1, joonis 8). Harjalaua asemel on pandud plekk.

**Joonis 7** Eterniitkatuse

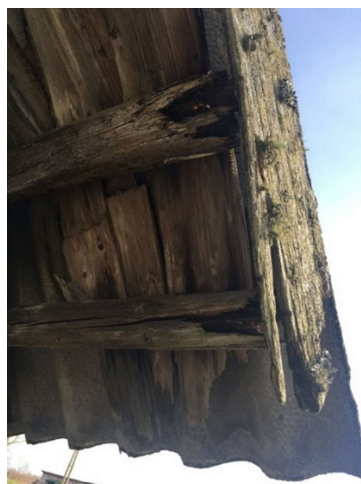
**Joonis 8** Mädanenud alumised roovid ja veelaud

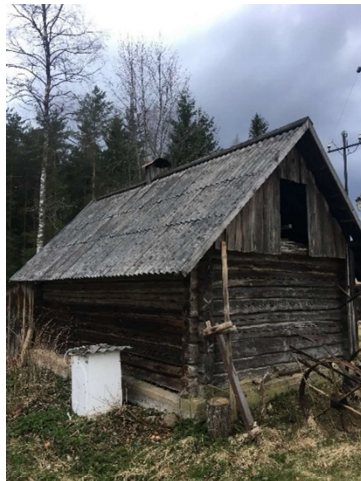
Joonis 2 Pehkinud seinapalgid

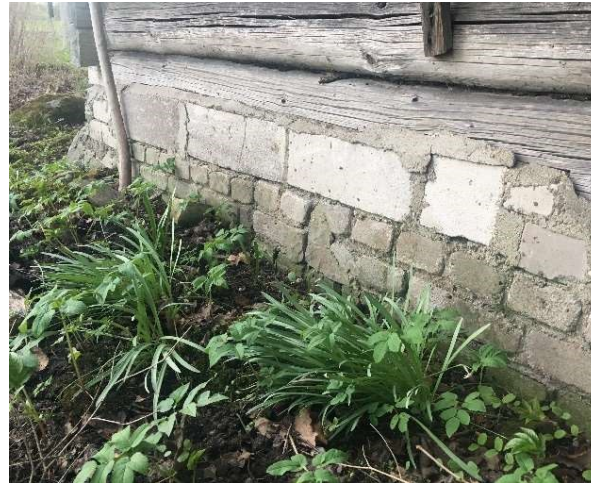
**Joonis 3** Silikaattelliste ja betooniseguga sokkel

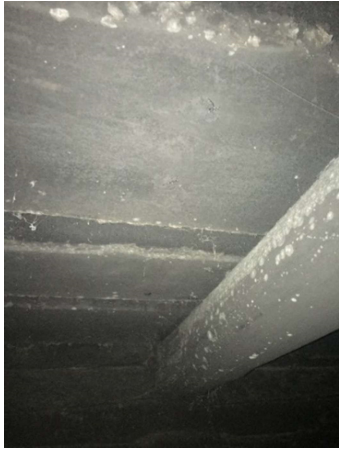
**Joonis 5** Tahmaga kaetud vahelagi ja -tala

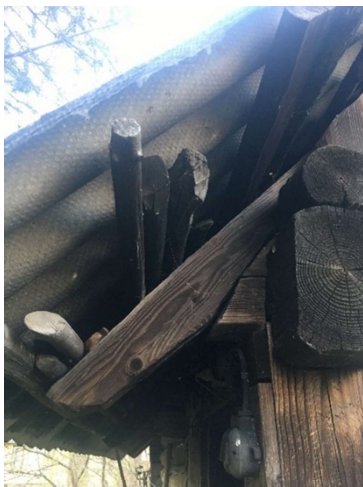
**Joonis 7** Heas seisukorras säilinud sarikas

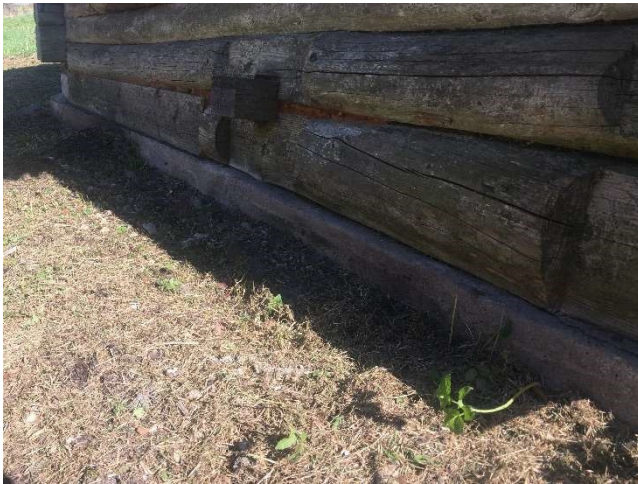
**Joonis 2** Betoonpostist vundament

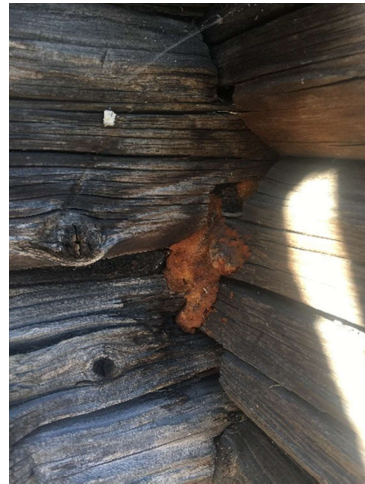
**Joonis 3** Montaaživahu kasutamine

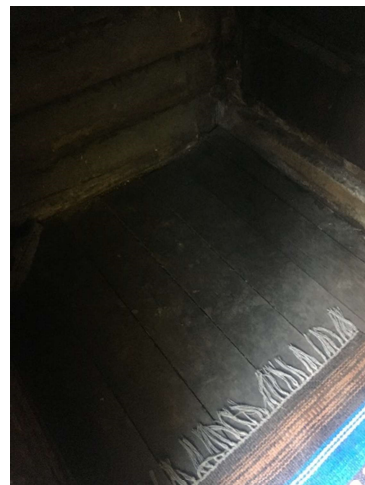
**Joonis 5** Sauna eesruumi põrand

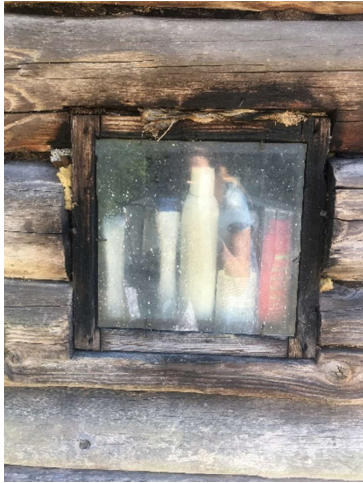
**Joonis 6** Säilinud aknaraami ja vahetatud klaasiga aken

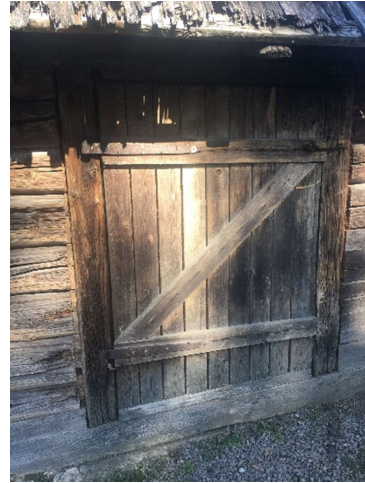
**Joonis 7** Säilinud tenderpostid ja uus ukseleht

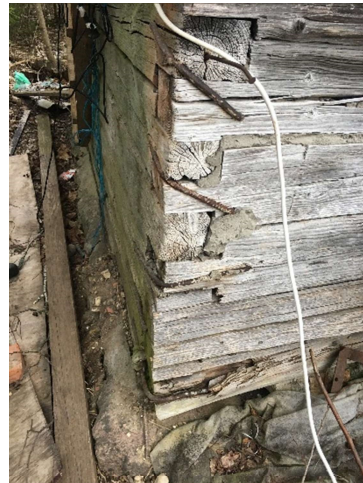
**Joonis 3** Palkide vahe tihendamine seguga; palkide omavaheline sidumine metallvarrastega

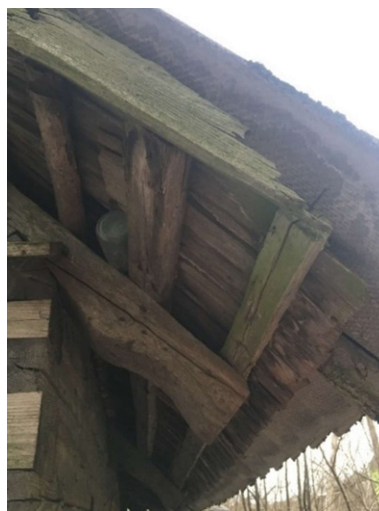
**Joonis 4** Sarikas, roovitus ja mädanenud veelaud

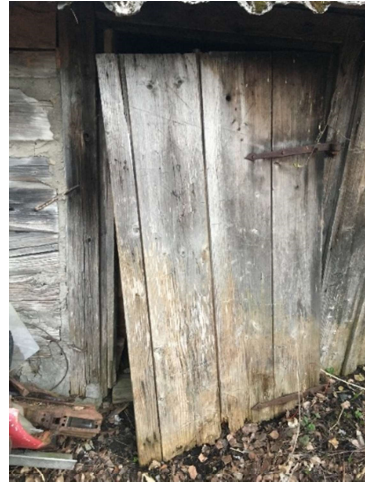
**Joonis 6** Vajunud ja niiskuskahjustustega välisüks

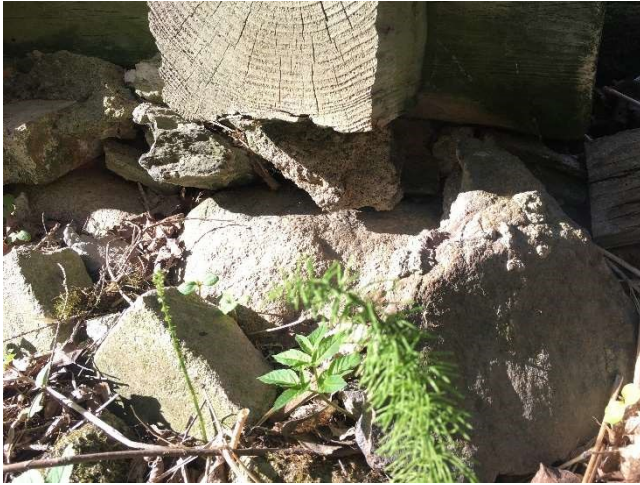
Joonis 1 Säilinud maakivi nurga all

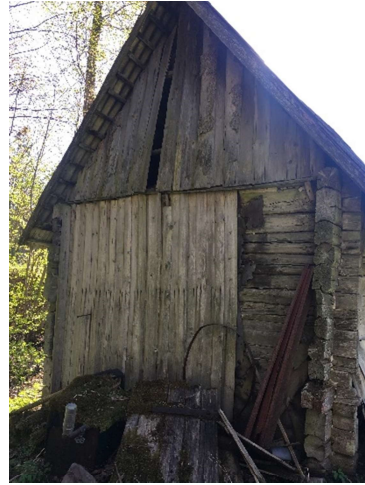
Joonis 2 Idapoolne sein; tõrvapapi jäägid seinas

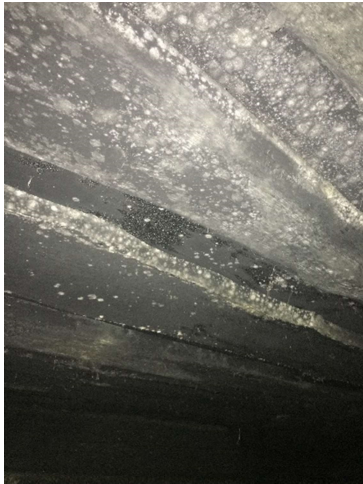
Joonis 3 Hallitusega kaetud vahelagi

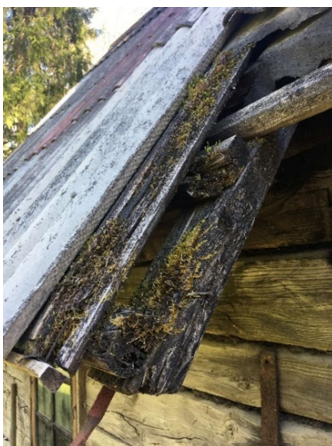
Joonis 5 Niiskuskahjustustega sarikas ja roovide otsad

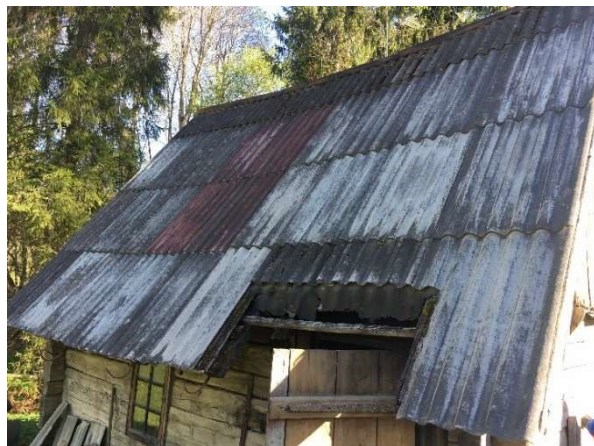
Joonis 6 Eterniitkatus

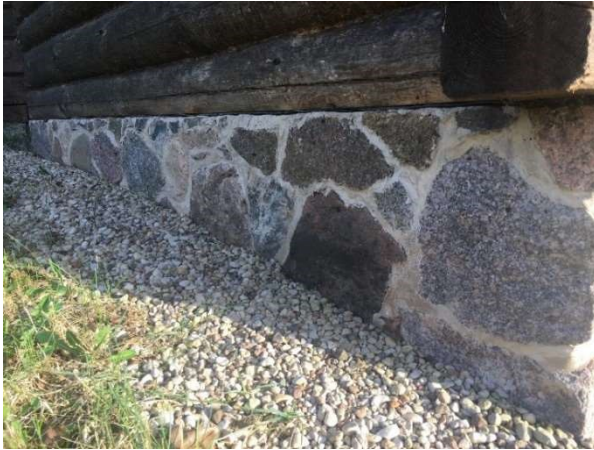
**Joonis 1** Uus maakivimüritis

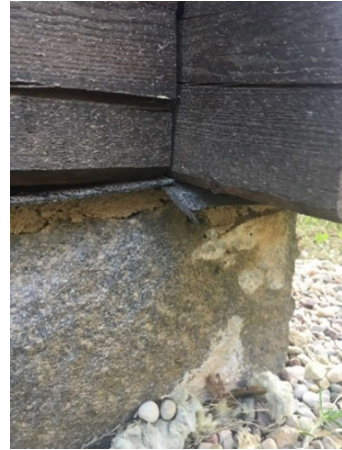
**Joonis 2** Vundamendi hüdroisolatsioon

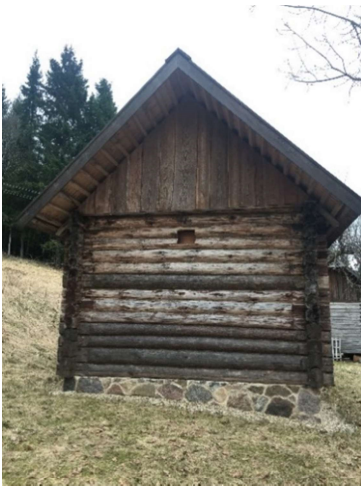
**Joonis 3** Välissein kirdest vaadatuna; vanad ja uued palgired

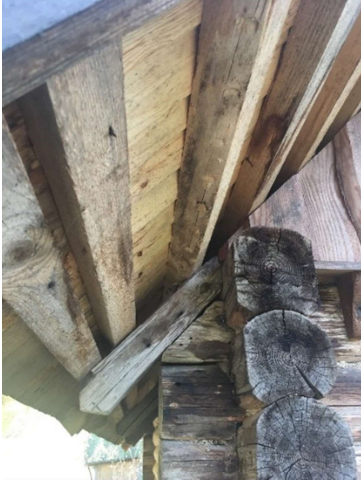
**Joonis 7** Vana sarikas ja uus roovitus

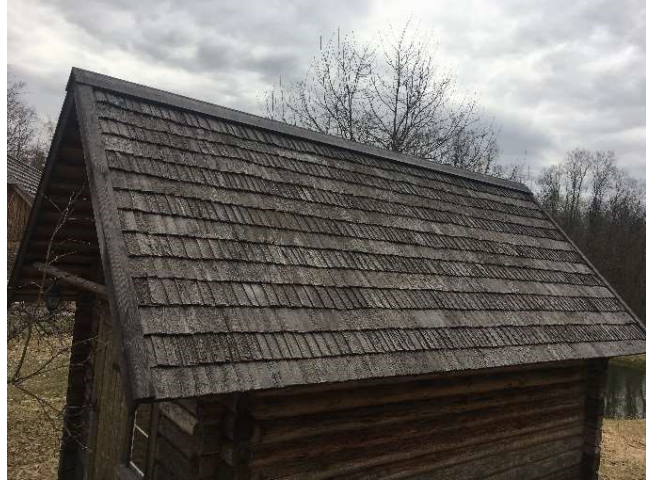
**Joonis 8** Kolmekordne laastukatus

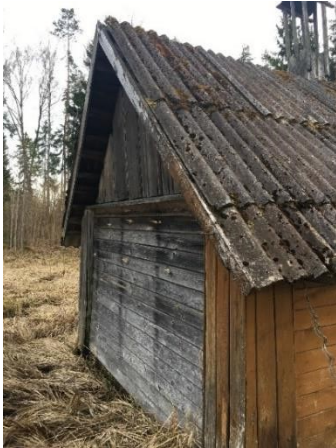
**Joonis 2** Algupärane palksein

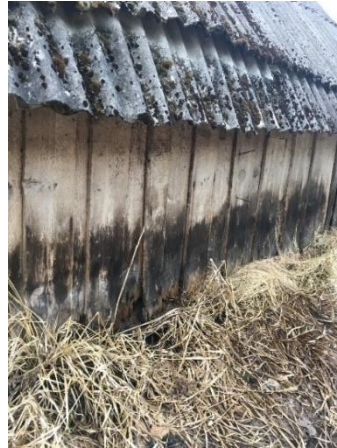
**Joonis 3** Niiskuskahjustustega ning kiiva vajunud servamata laudadega kaetud sein

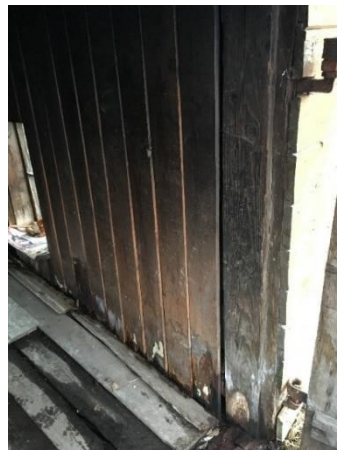
**Joonis 5** Mädanenud eesruumi põrand- ja seinalaud

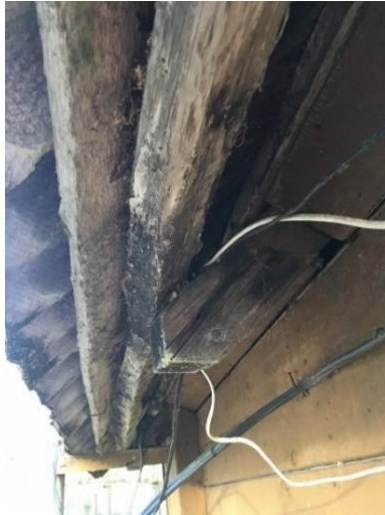
**Joonis 6** Niiskuskahjustuste ja mõningase läbivajumisega roovitus

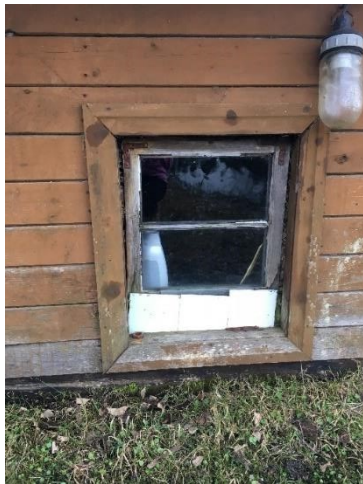
**Joonis 7** Põhja küljel asuv aken

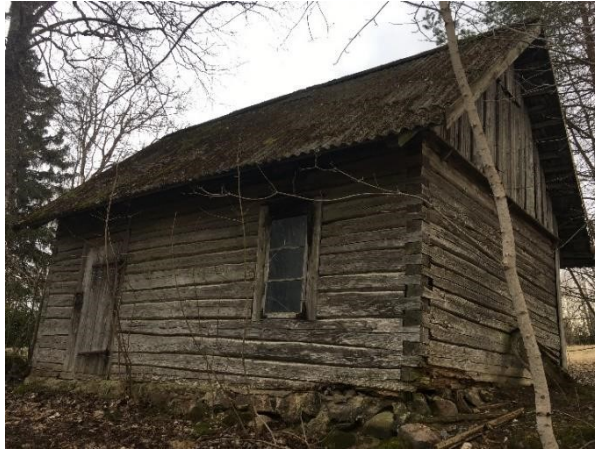
Joonis 1 Äidu talu suitsusaun

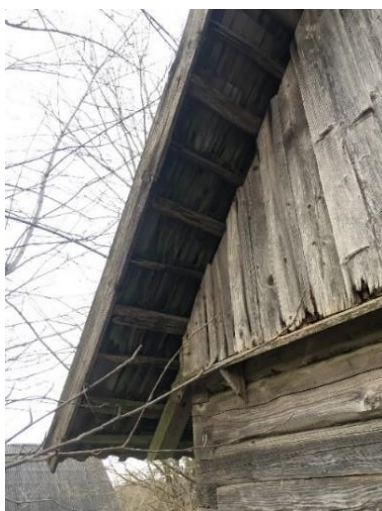
Joonis 4 Veelaud, mädanenud laudise otsad

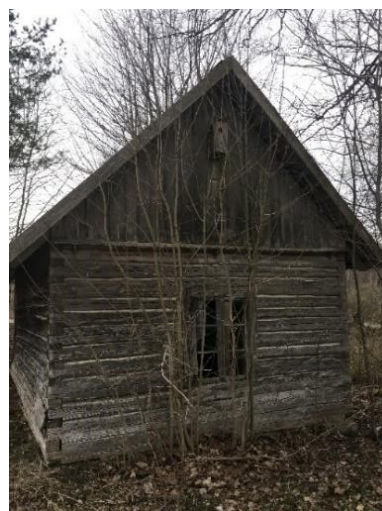
Joonis 5 Pehkinud välissein

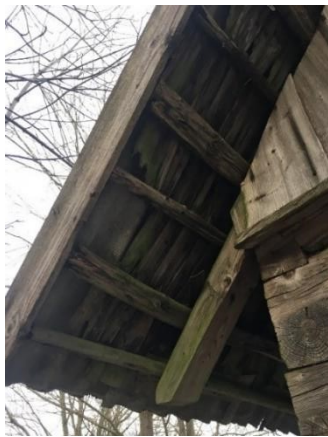
**Joonis 7** Mädanenud laastukatus ja roovitus

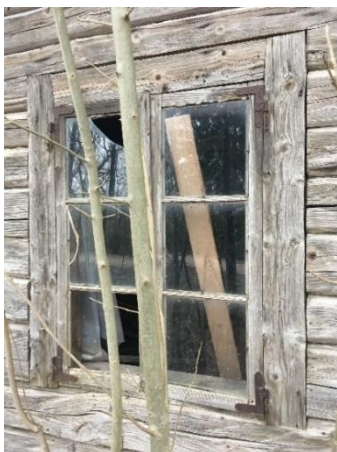
**Joonis 9** Kagupoolne puudulike klaasidega aken

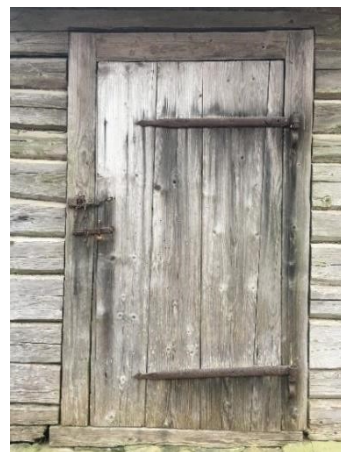
**Joonis 10** Välisuks
