**PILLAPALU TALU PEAHOONE INVENTARISEERIMINE,  
KONSTRUKTSIOONIDE TEHNILISE SEISUKORRA  
HINDAMINE, MIKROBIOLOOGILISED UURINGUD JA  
RESTAUREERIMISE PÕHIPROJEKT**

**INVENTORY, TECHNICAL CONDITION EVALUATION,  
MICROBIOLOGICAL STUDIES AND PRINCIPAL  
RESTORATION DESIGN OF THE PILLAPALU  
RESIDENTIAL BUILDING**

MAGISTRITÖÖ

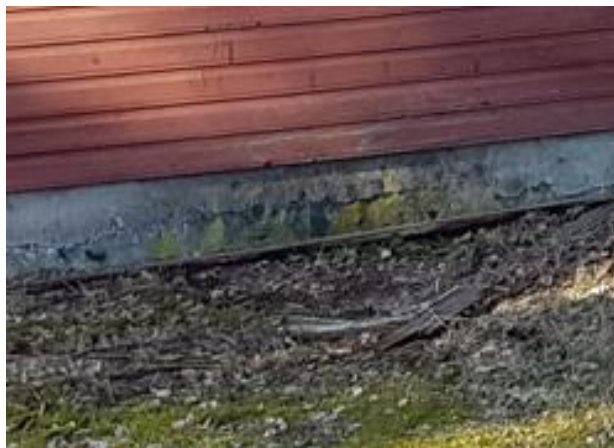
Soklil esineb niiskuskahjustusi, mis on toonud kaasa pindmise kihi kulumise (Joonis 3.3). Kohati on ka armatuuri kaitsekiht maha kulunud (Joonis 3.4). Tugevad niiskuskahjustused on tekkinud eelkõige katuse neelukohas, mille kaudu vesi mööda seinu ja soklit puuduliku sademeveesüsteemi tõttu maha voolab.

Joonis 3.3 Niiskuskahjustused soklis (Foto: autor, aprill 2022)

Vundament kaevata lahti 500 mm sügavuselt. Sokkel puhastada lahtistest osakestest ning orgaanilisest materjalist. Nähtav armatuur puhastada roostest ning katta edasist korrosiooni vältiva ainega. Teha kohtparandused ja tasandada pind remontbetooniga. Sein katta võõbatava hüdroisolatsiooniga ning soojustada 50 mm paksuselt. Rajada sillutisriba kaldega hoonest eemale. Soklis katta soojustus armeerimisseguga, mille sisse paigaldada armeerimisvõrk. Viimistluseks katta sokkel krohvikihiga.

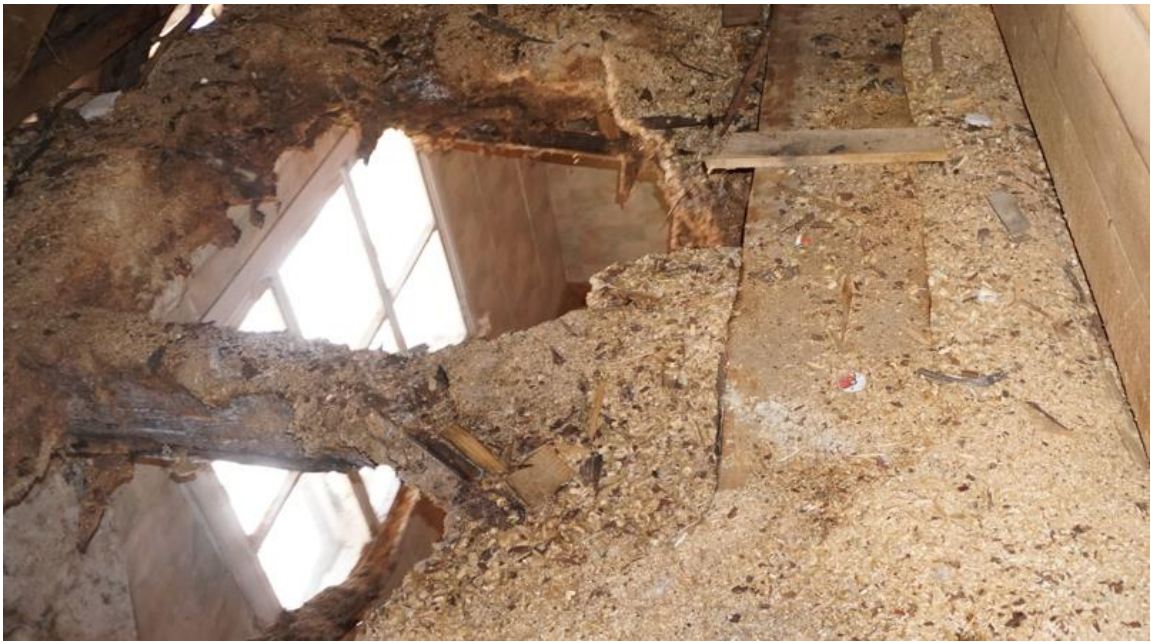
Katusel on tuvastatud kaks läbijooksu, nende läheduses on niiskuskahjustusi saanud ka vahelagi kogu paksuses ning on mõlemas kohas ka osaliselt sisse varisenud (Joonis 3.13 ja Joonis 3.14).

Joonis 3.13 Osaliselt sisse kukkunud vahelagi ühes toas (Foto: autor, veebruar 2022)

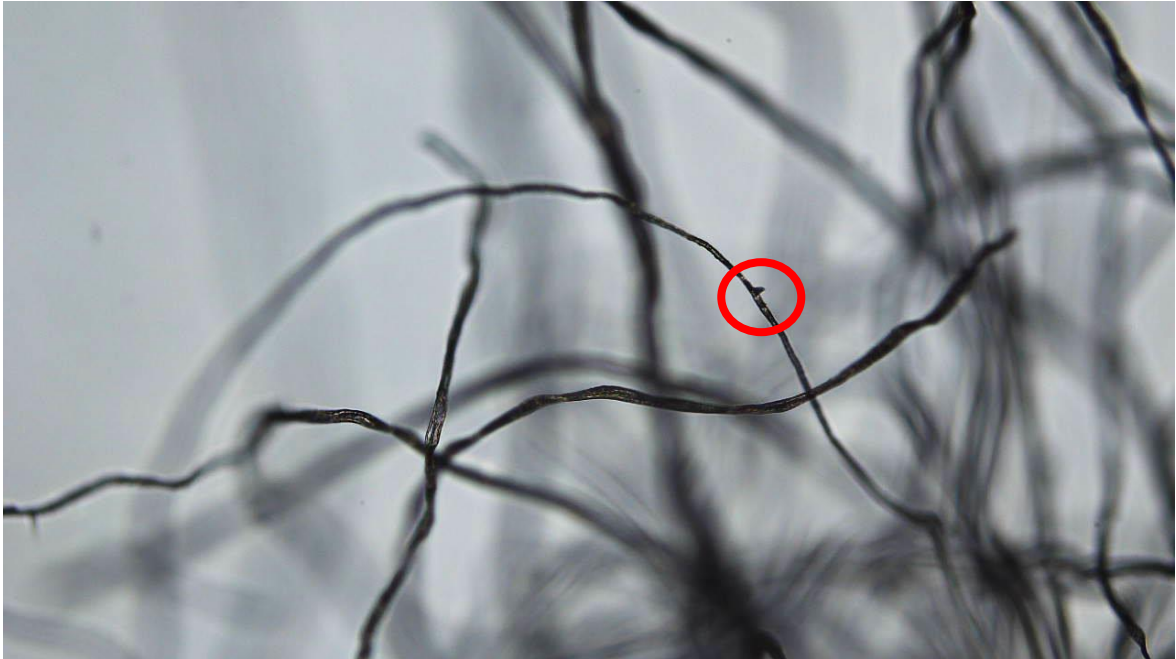
Proovist H-2 tuvastati samuti kolooniaid (Joonis 4.5).

Joonis 4.5 Proov H-2 mikroskoobi all, punase ringi sees koloonia (Foto: Jane Raamets, aprill 2022)

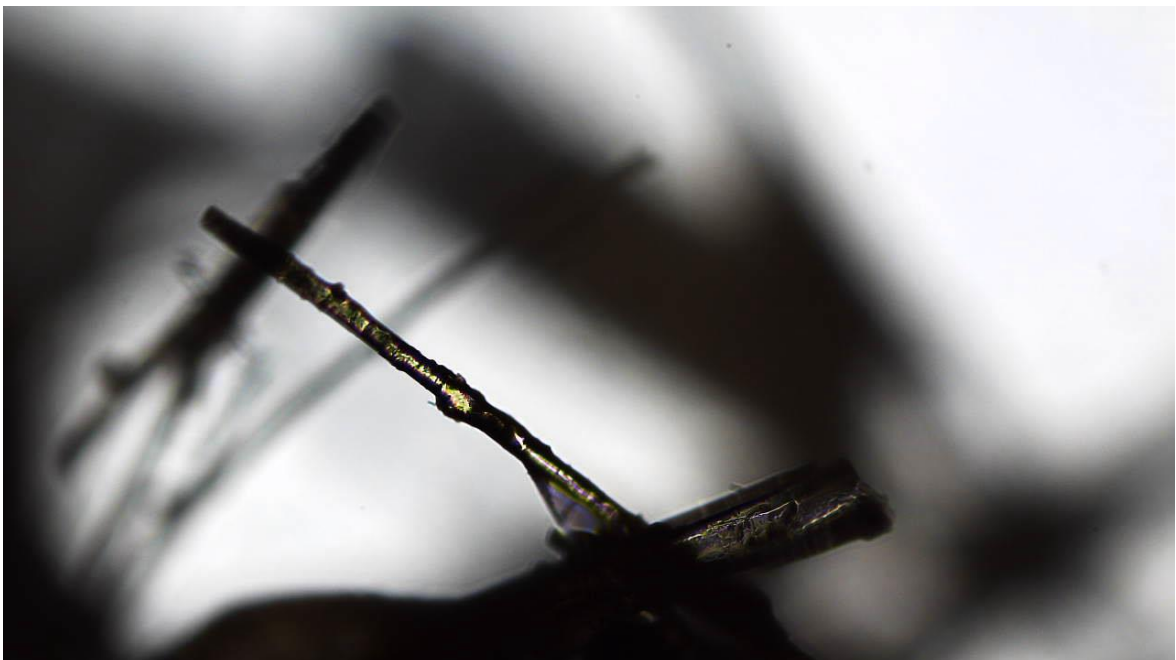
Mineraalvilla hulgas paiknes palju tolmu- ja puiduosakesi, seeneosakesi uurimise käigus ei tuvastatud. Mikroskoobi all sai kindlaks tehtud, et tegemist on klaasvillaga (Joonis 4.6).

Joonis 4.6 Mineraalvilla kiud suurenduse all, tegemist klaasvillaga (Foto: Jane Raamets, aprill 2022)

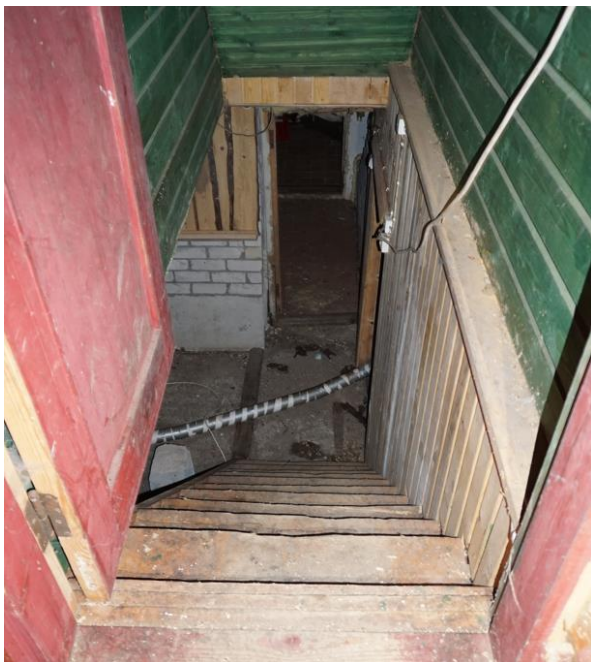
Joonis 3.25 Sissepääs keldrikorrusele (Foto: autor, märts 2022)

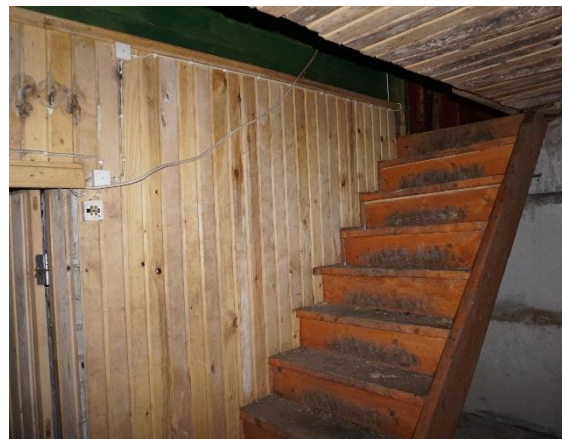
Joonis 3.26 Vaade keldritrepile (Foto: autor, märts 2022)

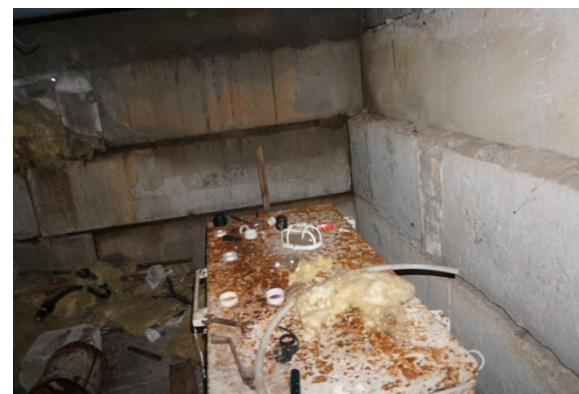
Joonis 3.31 Vaade niiskuskahjustustega keldriseinale (Foto: autor, märts 2022)

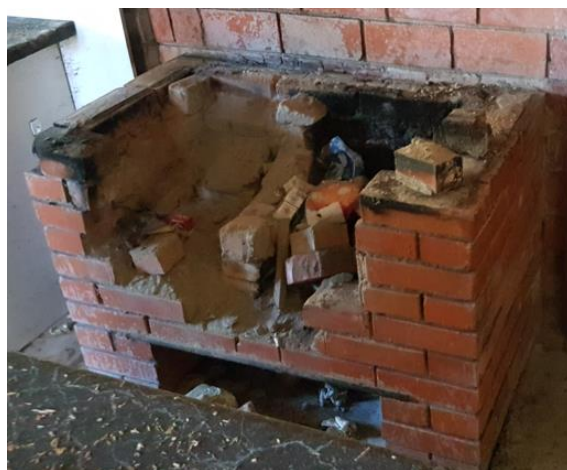
Joonis 3.37 Vaade lõhutud pliidile (Foto: autor, märts 2022)

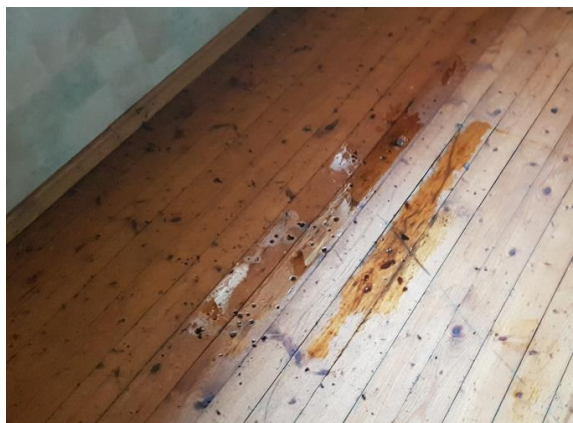
Joonis 3.38 Vaade seenkahjustustega põrandale (Foto: autor, märts 2022)

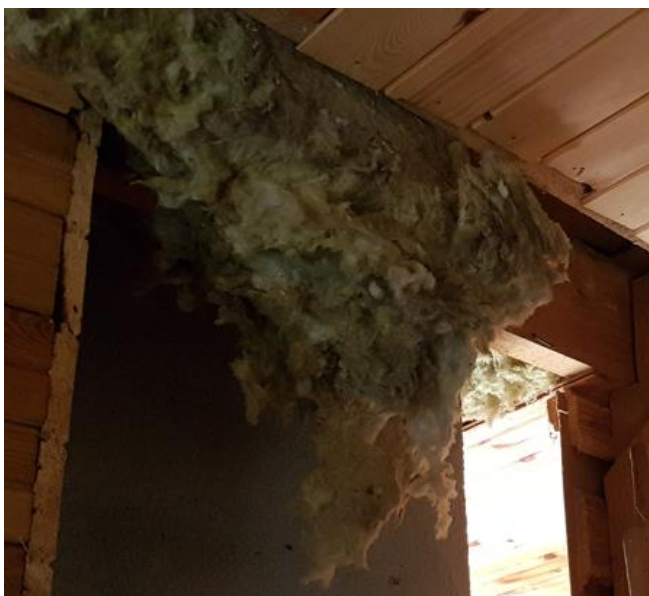
Joonis 3.57 Vaade korstna ümbruses viimistlemata laele ning korstna ümbruses kasutatud alla vajunud villale (Foto: autor, märts 2022)

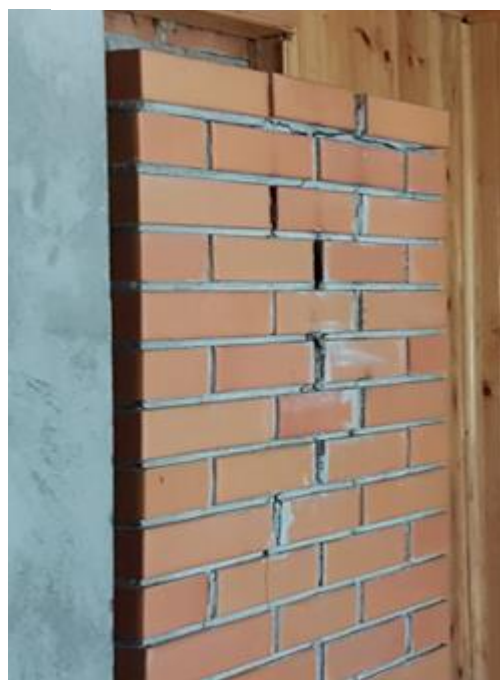
Joonis 3.60 Vaade pragunenud tellisahjule (Foto: autor, märts 2022)

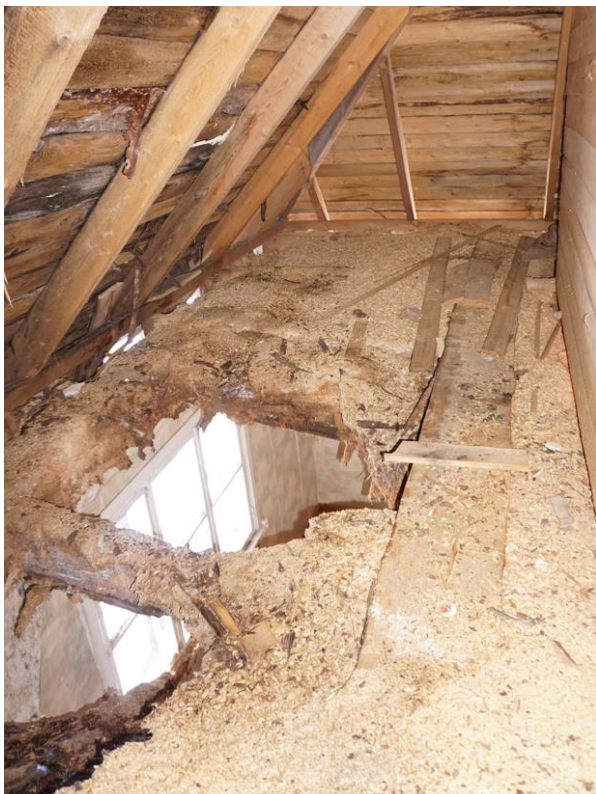
Joonis 3.67 Vaade sisse varisenud pööninglaele (Foto: autor, märts 2022)
