**VÄIKE-SAARE TALU ELUHOONE TEHNILISE
SEISUKORRA HINDAMINE JA ARHITEKTUURNE
EELPROJEKT**

**EVALUATION OF THE TECHNICAL CONDITION OF THE
VÄIKE-SAARE RESIDENTAL BUILDING AND
PRELIMINARY ARCHITECTURAL DESIGN**

MAGISTRITÖÖ

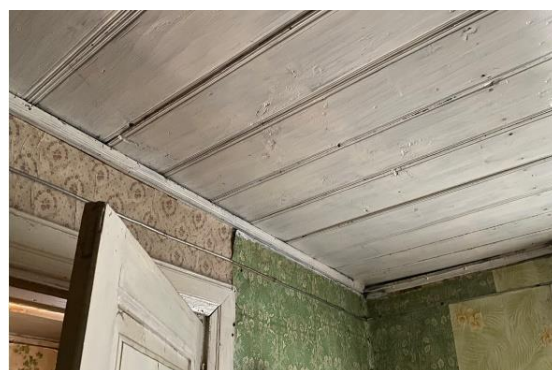
Joonis 2.14 Täispunn laudvooder (autori foto, aprill 2020)

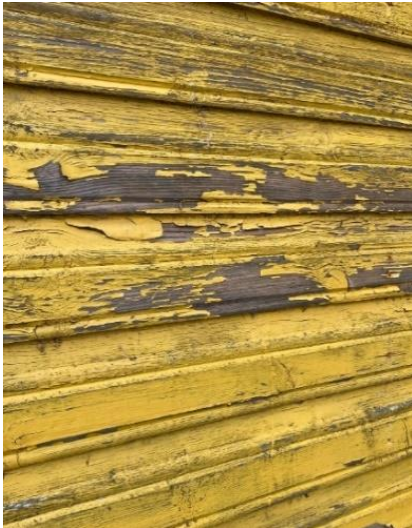
Joonis 2.17 Fassaadilaudis (autori foto, aprill 2020)

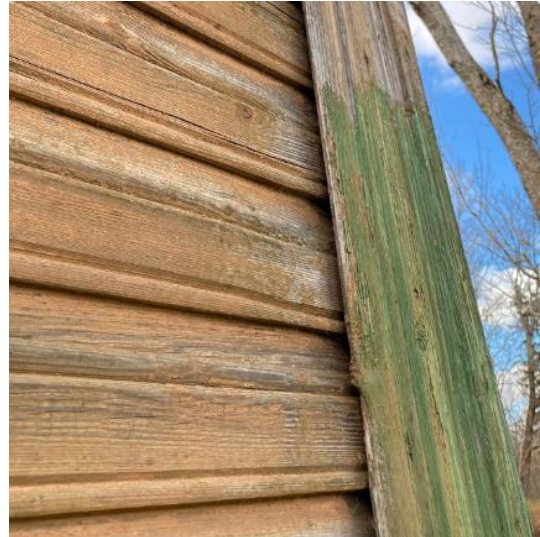
Joonis 2.18 Fassaadilaudis (autori foto, aprill 2020)

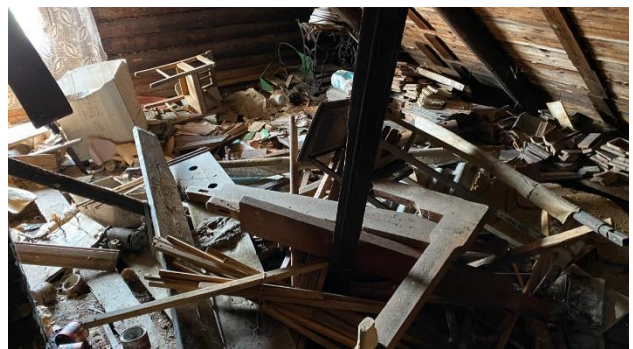
Joonis 2.22 Vahelaepealne (autori foto, aprill 2020)

Õhu- ja aurutõke tuleb paigaldada laetalade alla ühtse tervikuna, et lekkekohti oleks võimalikult vähe. Kindlasti tuleks vältida aukude ja läbiviikude tegemist õhu- ja aurutõkkesse. Vahelae soojustuse paksus võiks olla 20-40 cm.

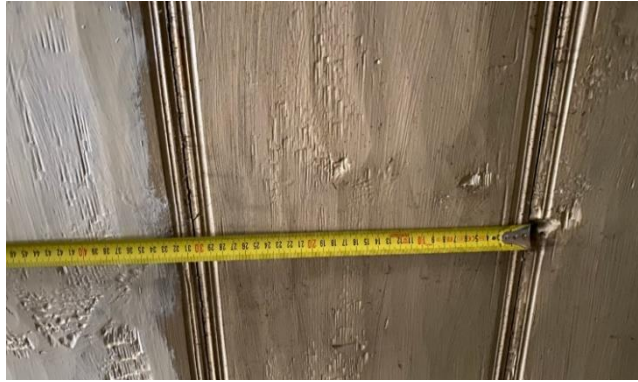
Joonis 2.25 Esimese korruse laelauad (autori foto, aprill 2020)

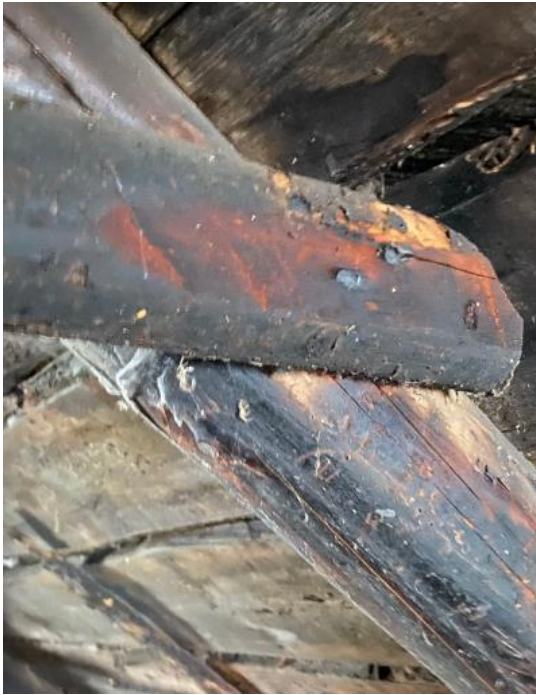
Joonis 2.26 Penni ja sarika kinnitus naeltega (autori foto, aprill 2020)

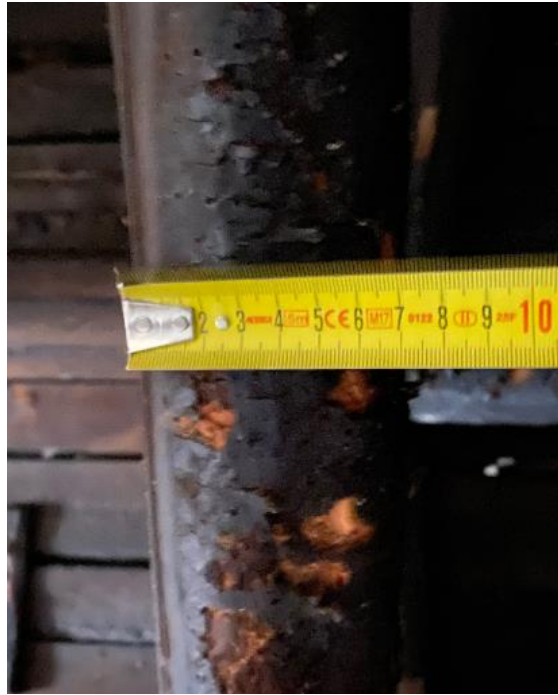
Joonis 2.27 Penni läbimõõt (autori foto, aprill 2020)

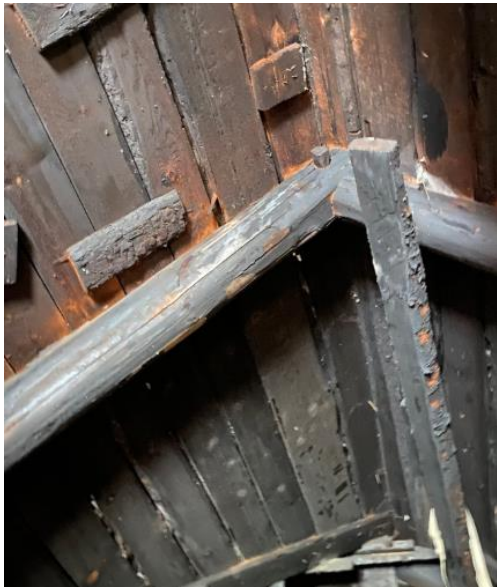
Joonis 2.28 Tapp-punlliitega sarikate kinnitus (autori foto, aprill 2020)

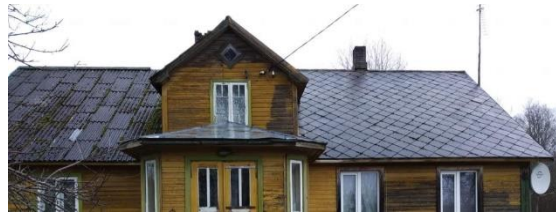
Joonis 2.30 Hoone edela fassaad (autori foto, aprill 2020)

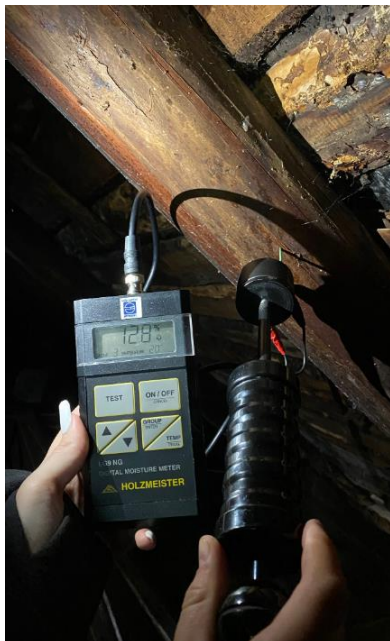
Sarikate niiskust kontrolliti samuti LG9 NG niiskumõõtjaga, saadud tulemused jäid 12-13% vahele, mis on ehituses kasutatava puidu niiskusesisalduse piirides [10]. Seega niiskuskahjustusi ei tuvastatud.

Joonis 2.33 Sarika niiskuse mõõtmine (autori foto, mai 2020)

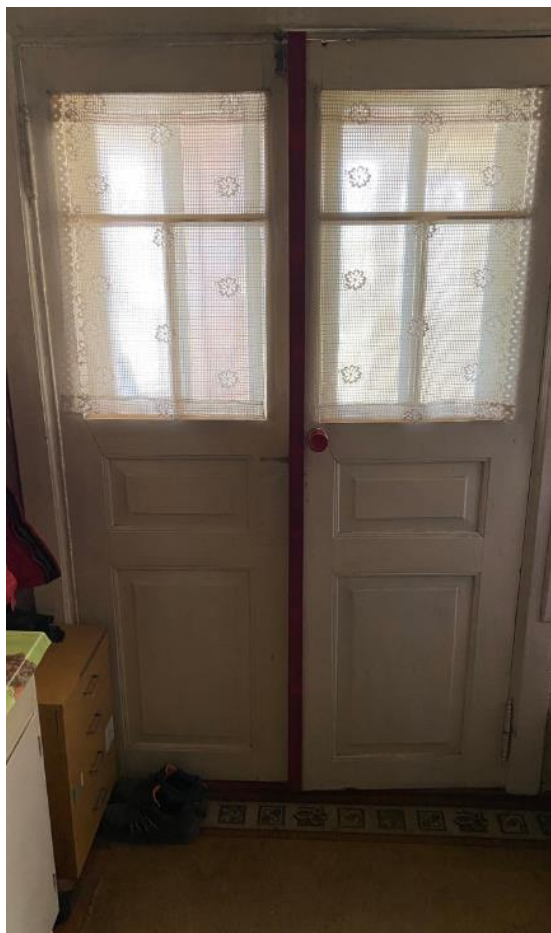
Hoonel on kokku seitse ust ajast, millal hoone ehitati ning juurdeehitiste käigus on lisandunud veel kaks. Et ukсед ei laseks õhku läbi on neile tihendiks pandud külge vilti. Ukste seisukord on hea.

Joonis 2.39 Hoone algupärane välisuks seest poolt, edela fassaadil (autori foto, aprill 2020)

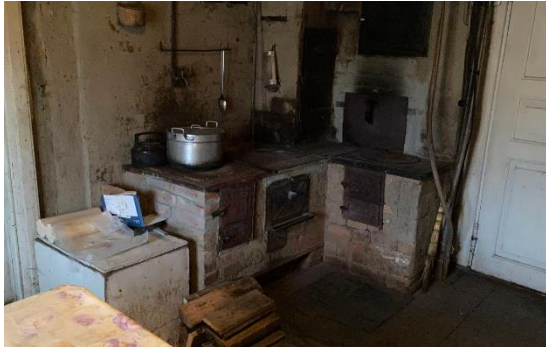
Joonis 2.43 Suures köögis asuv leiva- ja suitsuahi (autori foto, aprill 2020)

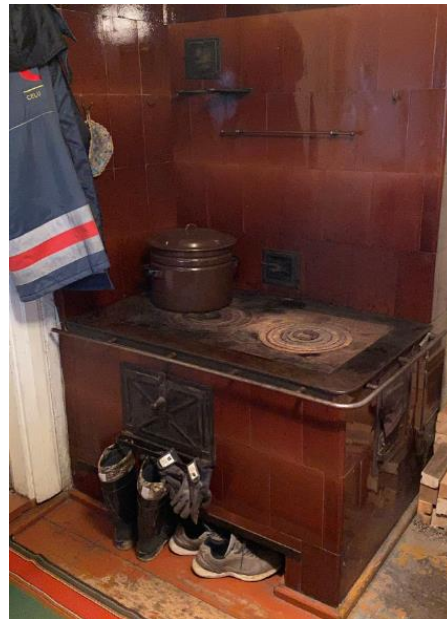
Joonis 2.45 Väikeses köögis asuv pliit (autori foto, aprill 2020)

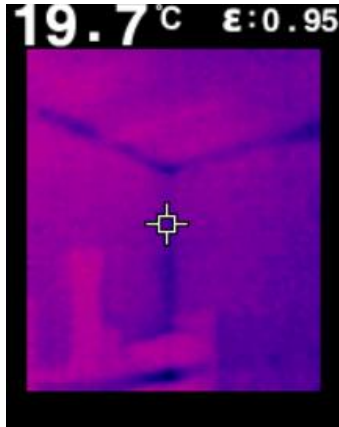
Termofoto 3 Hoone kagu ja edela nurk

Vastavalt Termofoto 3 on antud nurgas sisepinna temperatuuri väärtus $t_{si}=19,7^{\circ}\text{C}$.
