VALGA KESK TN 19 HOONE E HITUSTEHNILISE SEISUKORRA EKSPERTIIS

ASSESSMENT OF THE TECHNICAL CONDITIONS OF THE BUILDING IN VALGA KESK 19

MAGISTRITÖÖ

Kesk tn 19, Valga linn, Valga vald, Valgamaa

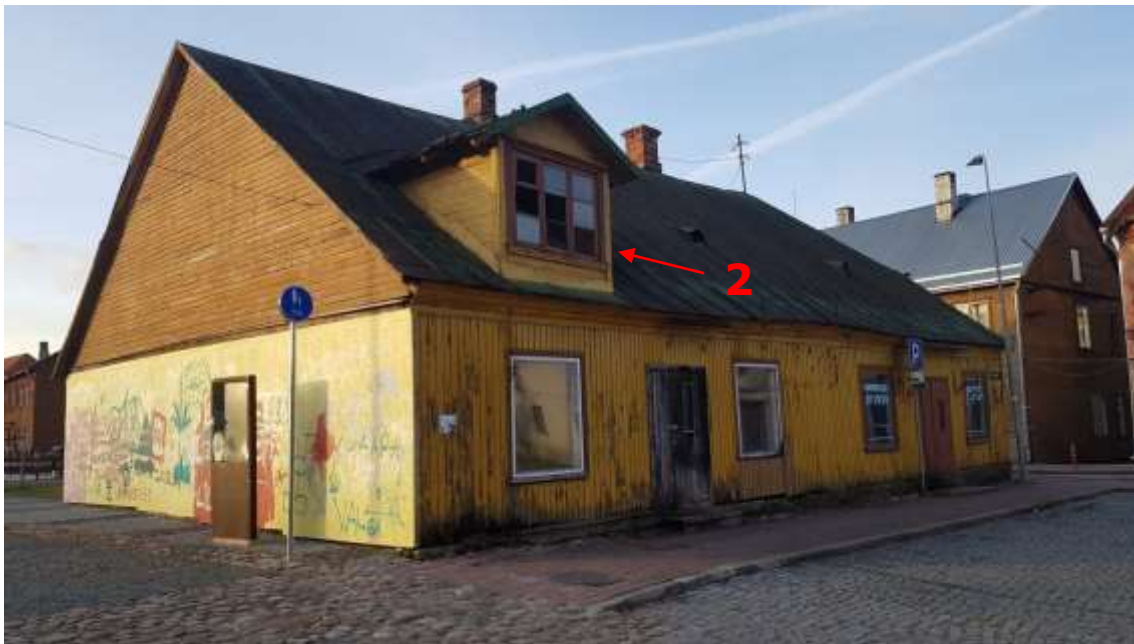
juurde ehitatud samal ajastul katuseärkel 9-ruudulise aknaga A-7 Teises ruumis on algupärane otsaaken vahetatud 20.saj keskpaigas levinud aknaga A-8 (foto 3.8).

Foto 3.2 – Vaade kagust (22.01.2020). 2 – 20.sajandi ümberehitusel lisatud katuseärkel 9-ruudulise aknaga.

- Katuseärkel koos aknaavaga eemaldatakse, et taastada algupärane poolkelpkatusega hoone konstruktsioon ja ilme (foto 2.1, 2.3). Eemaldatud osad säilitada ja pakkuda teiste ehitusobjektide restaureerimiseks.

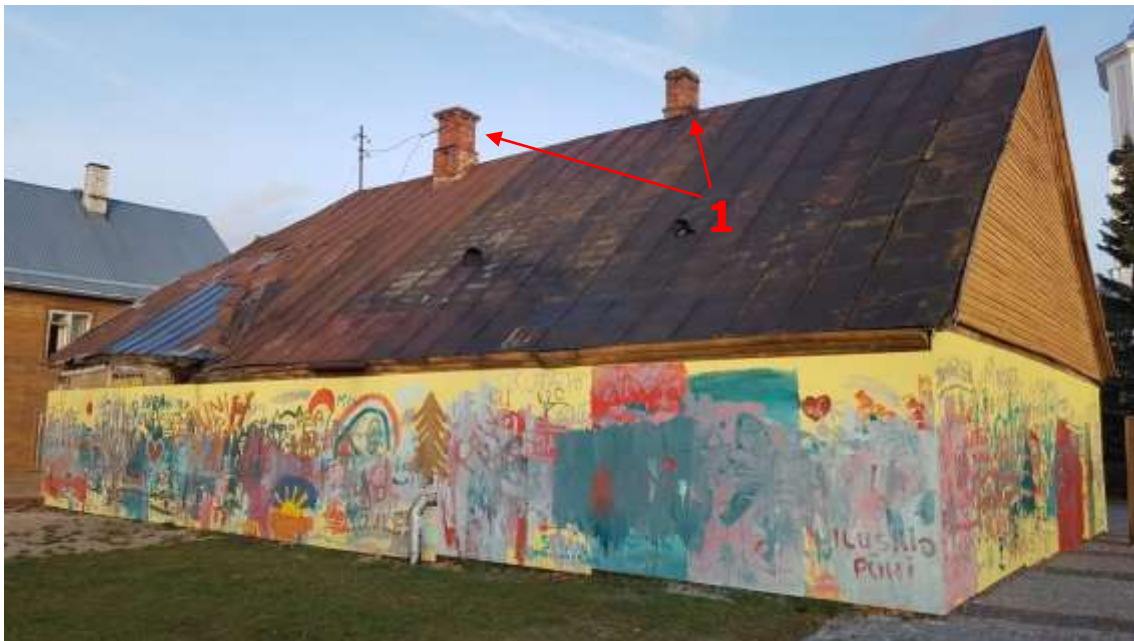
Foto 3.419 – Vaade edelast. (22.01.2020) 1- algupärased korstnapitsid.

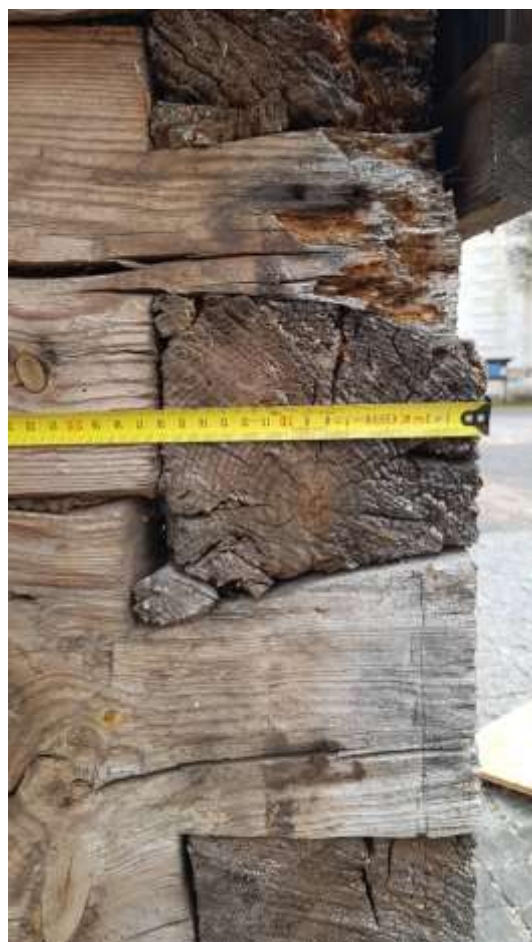
Foto 3.14 – (19.05.20) Edela nurga kalasabatapp, palgi paksus 160mm.

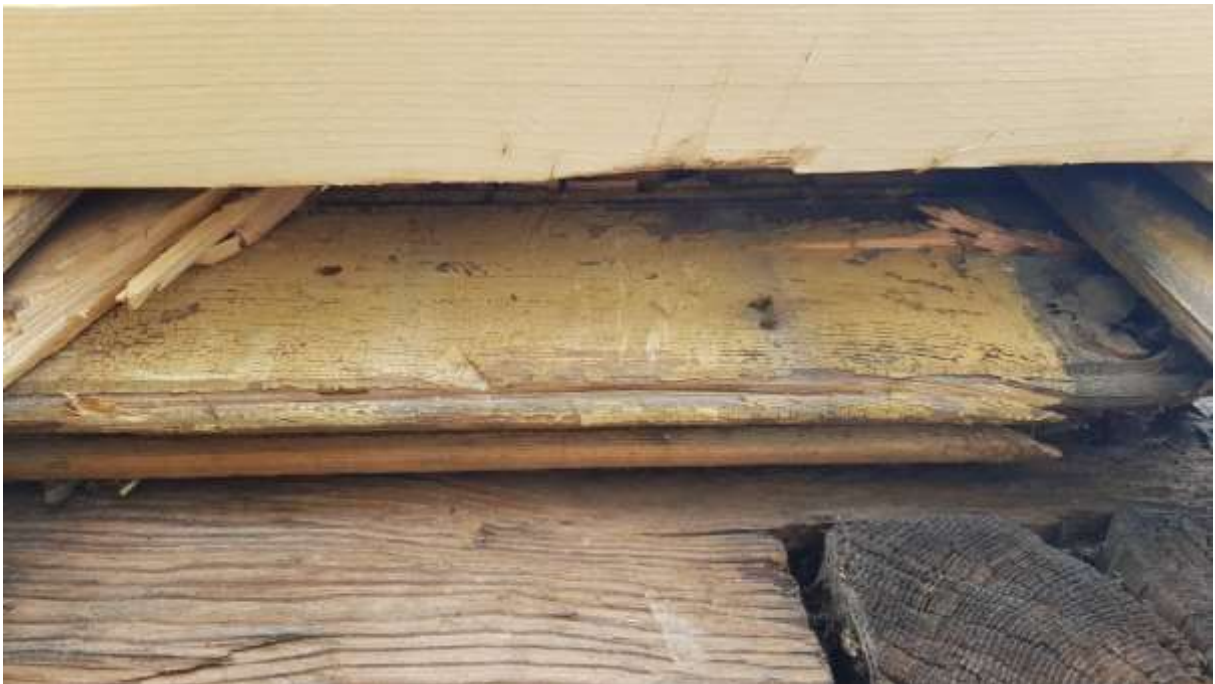
Hetkel on fassaadikattena kasutusel vertikaalne kitsas laudis 22x120mm, mis on tegelikkuses mõeldud horisontaalseks paigaldamiseks. Pealmise laudise all paiknes idafassaadil ka kitsast horisontaalset laudist 22x120mm (foto 2.17 ja foto 3.18), mis on paigaldatud otse puitkonstruktsioonile. Kagu- ning loodenurgas, kus on algsed konstruktsioonid välja vahetatud püstprusside ning puitkarkassi vastu, leiab püstlaudise alt saepuruplaadid. Voodrilaua alla soojustuskihti lisatud pole.

Foto 3.18 – horisontaalne voodrilaud vertikaalse voodrilaua all. (19.05.2020)

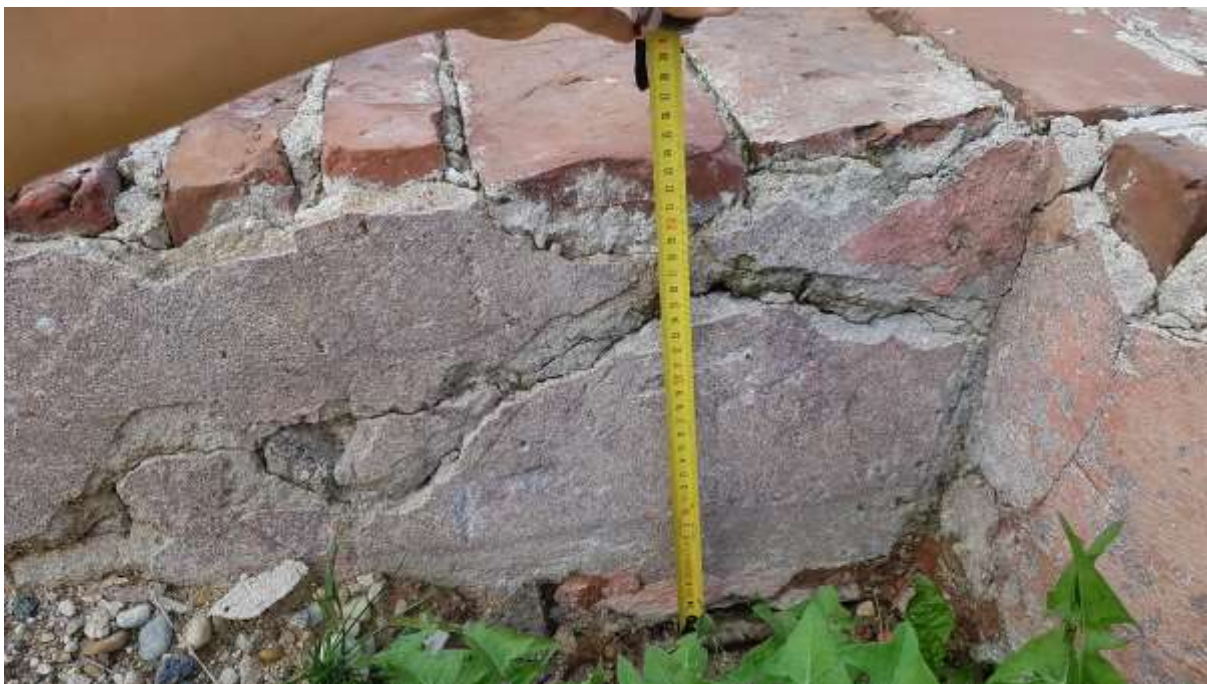
Foto 3.19 - (19.05.20) šurf 10. Põranda kõrgus sokli ülemisest piirist u 25cm.

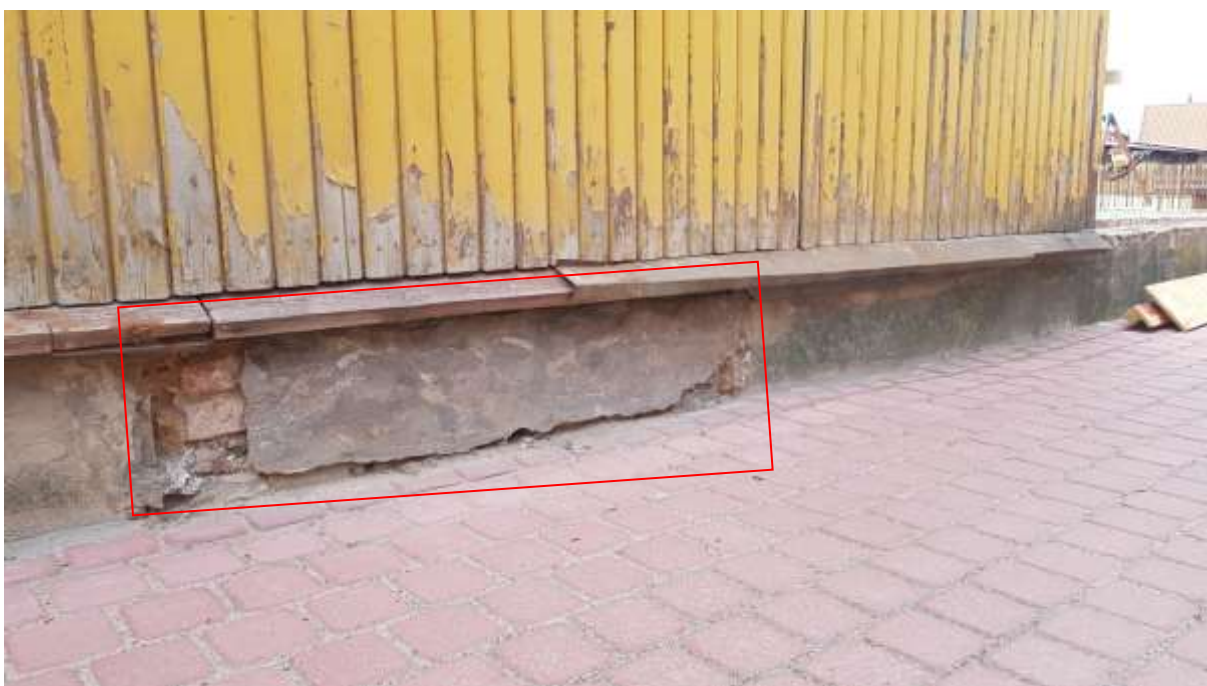
Foto 3.20 - (19.05.20) Riia tänavapoolsel küljel on olnud ukseava SA-8.

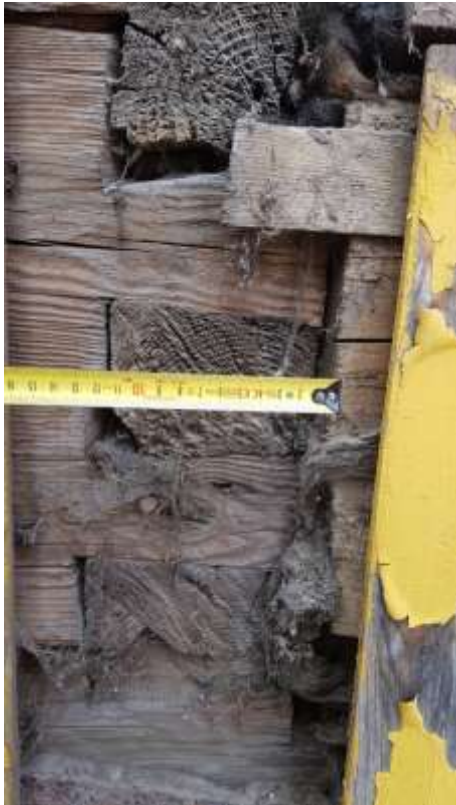
Foto 3.21 – (19.05.20) Algupärane hoone nurgatapp.

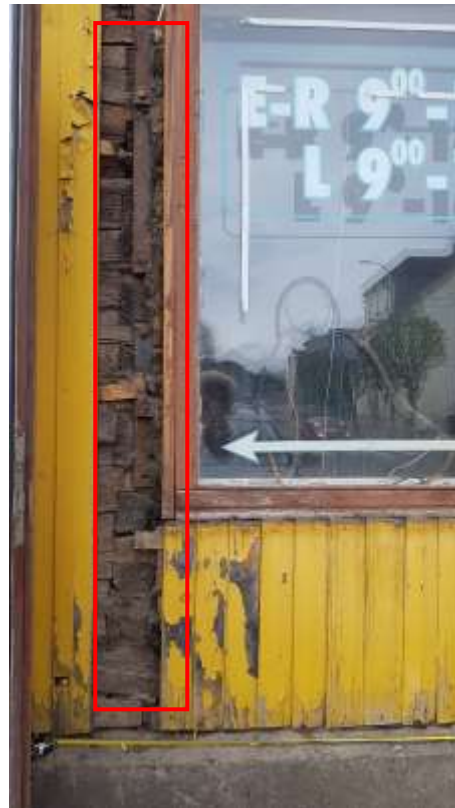
Foto 3.22 - (19.05.20) nurgatapp on fikseeritud ja ankurdatud.

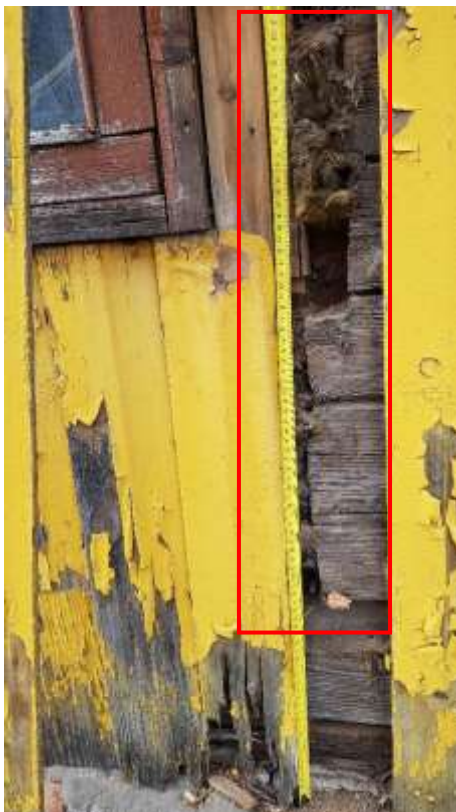
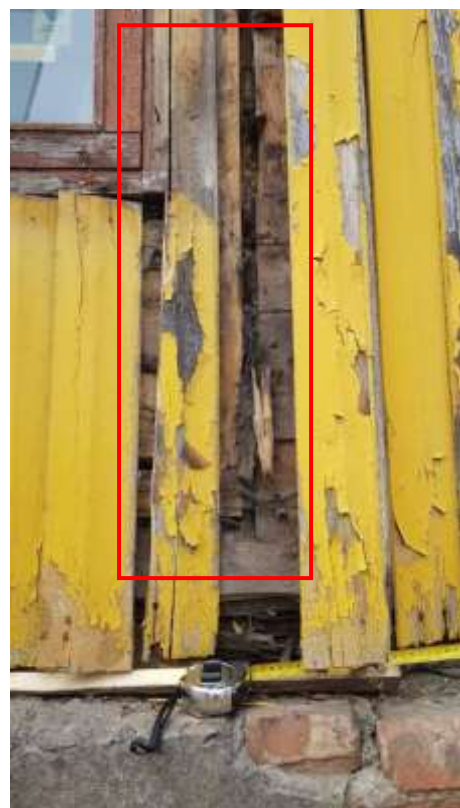
Foto 3.23 - (19.05.20) aknaavad on vahepeelses etapis olnud suuremad. Pildil A3-3 ja A-4.

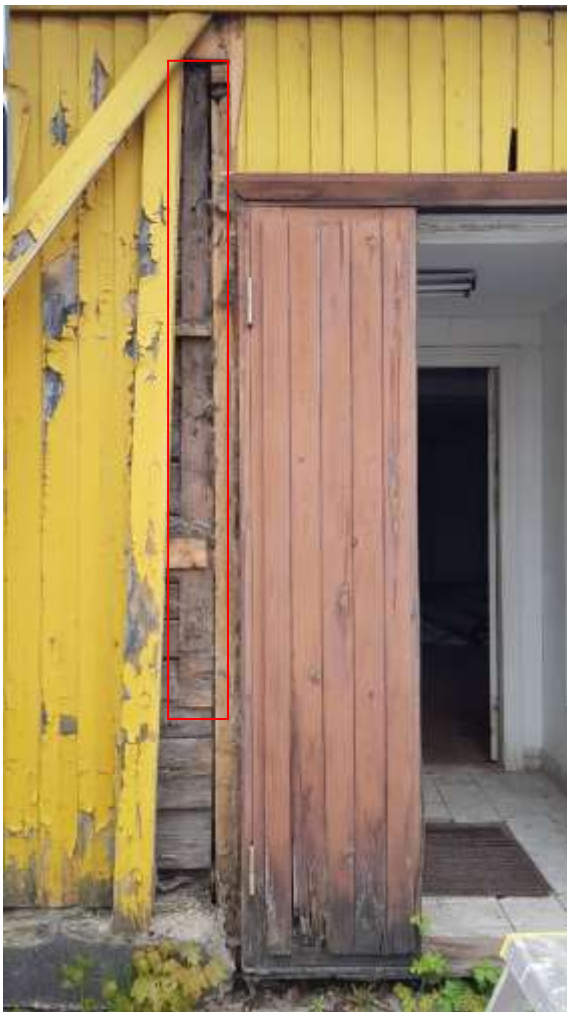
Foto 3.24 – (19.05.20) paljastus algupärane akna tenderpost.

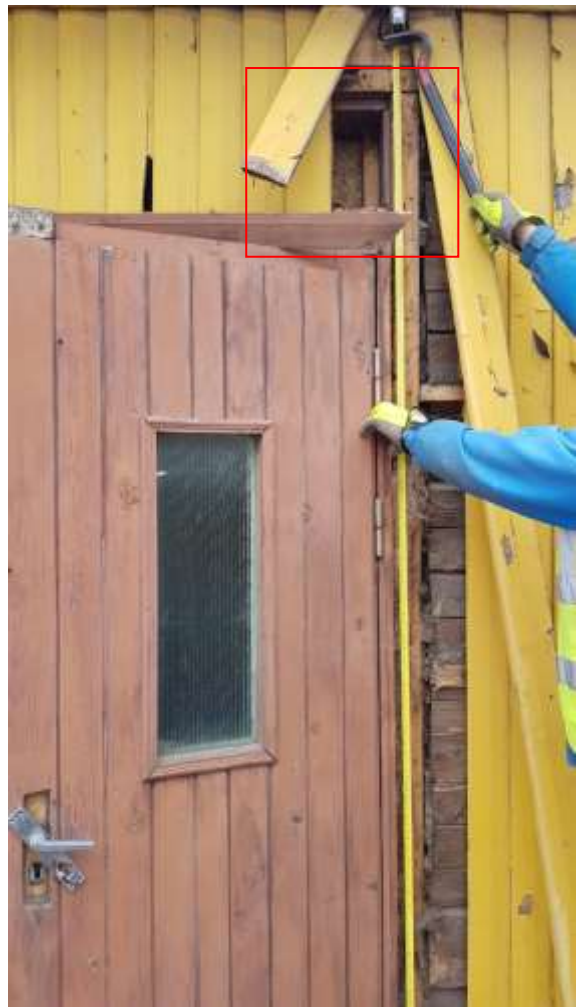
Foto 3.25 - (19.05.20) eelnevalt on hoonel olnud valgmikaknaga ukseava

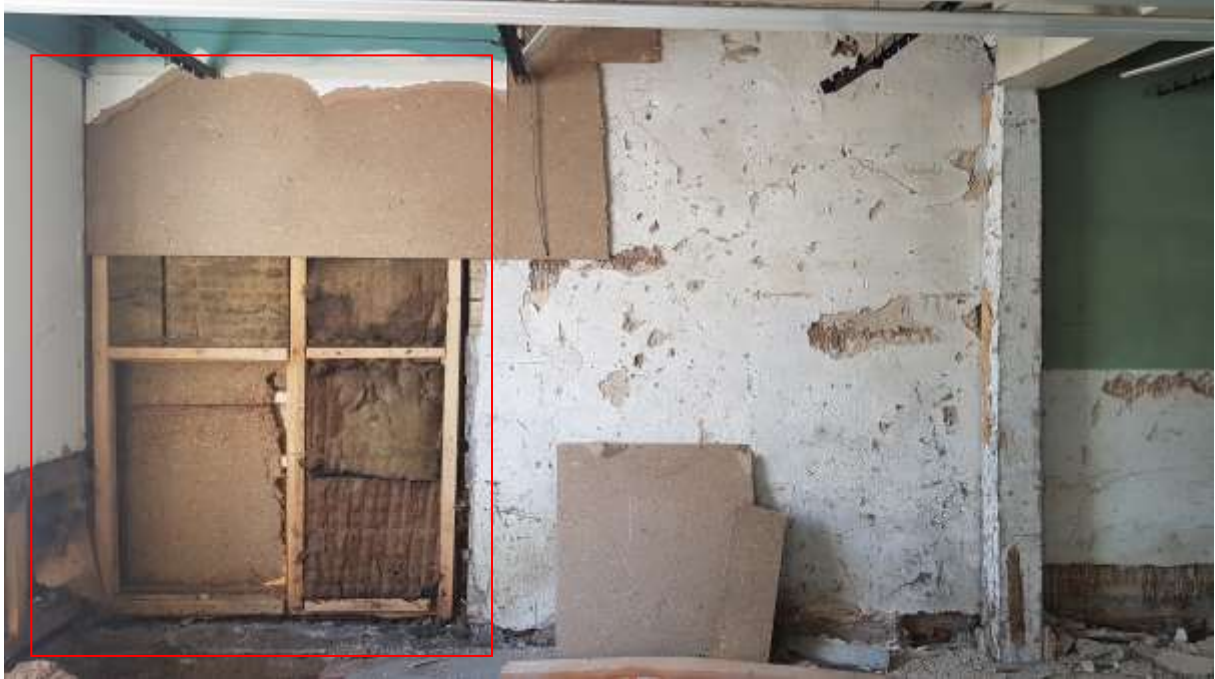
Foto 3.26 - kagunurk on asendatud puitkarkassiga.

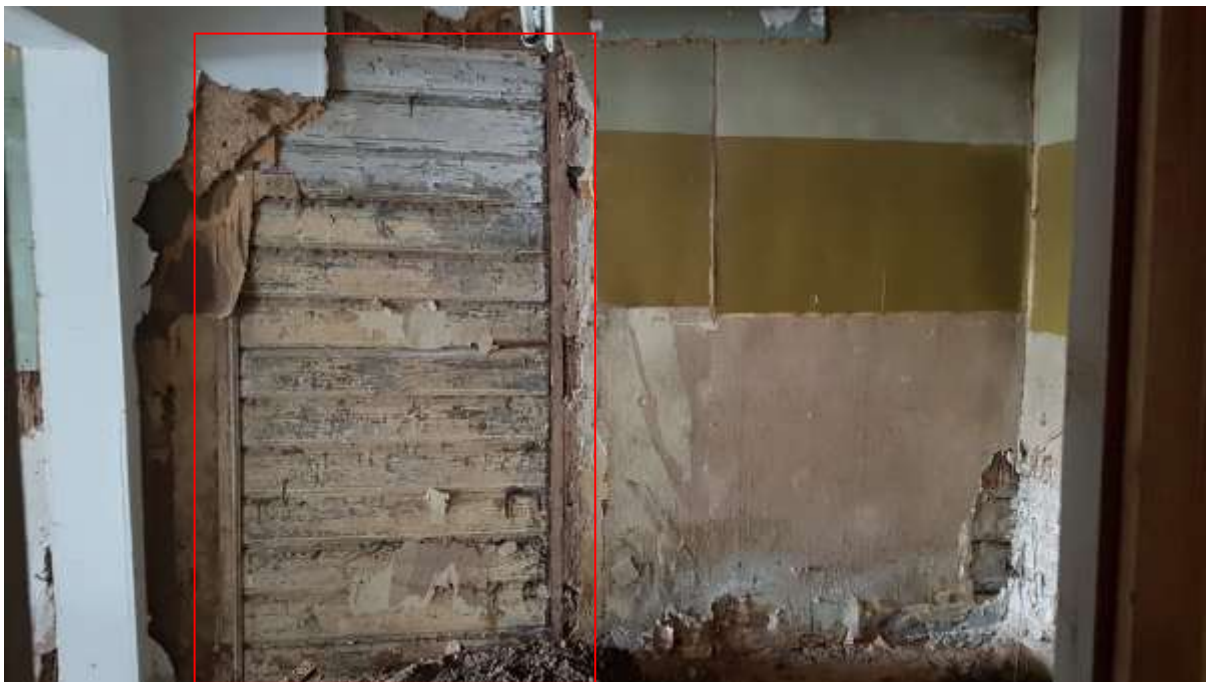
Foto 3.28 - (06.08.20) ukseava SA-5

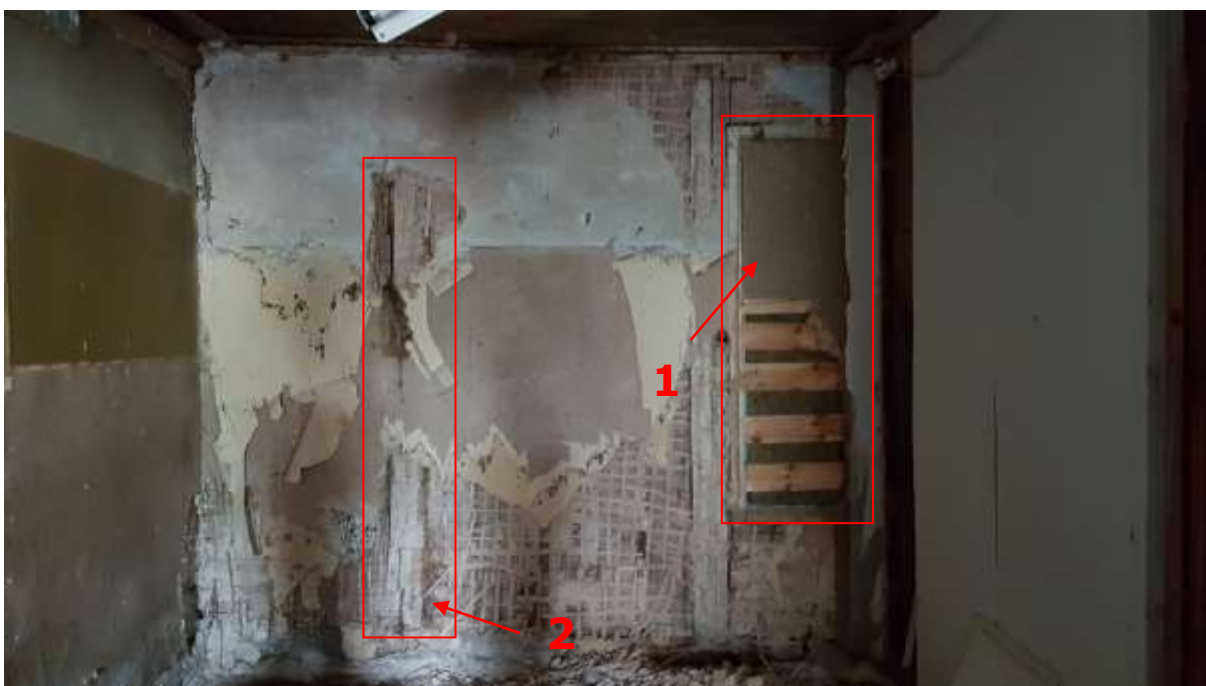
Foto 3.29 - (06.08.20) 1 - aknaava SA-6 ja 2 - algpärase ukse tenderpost.

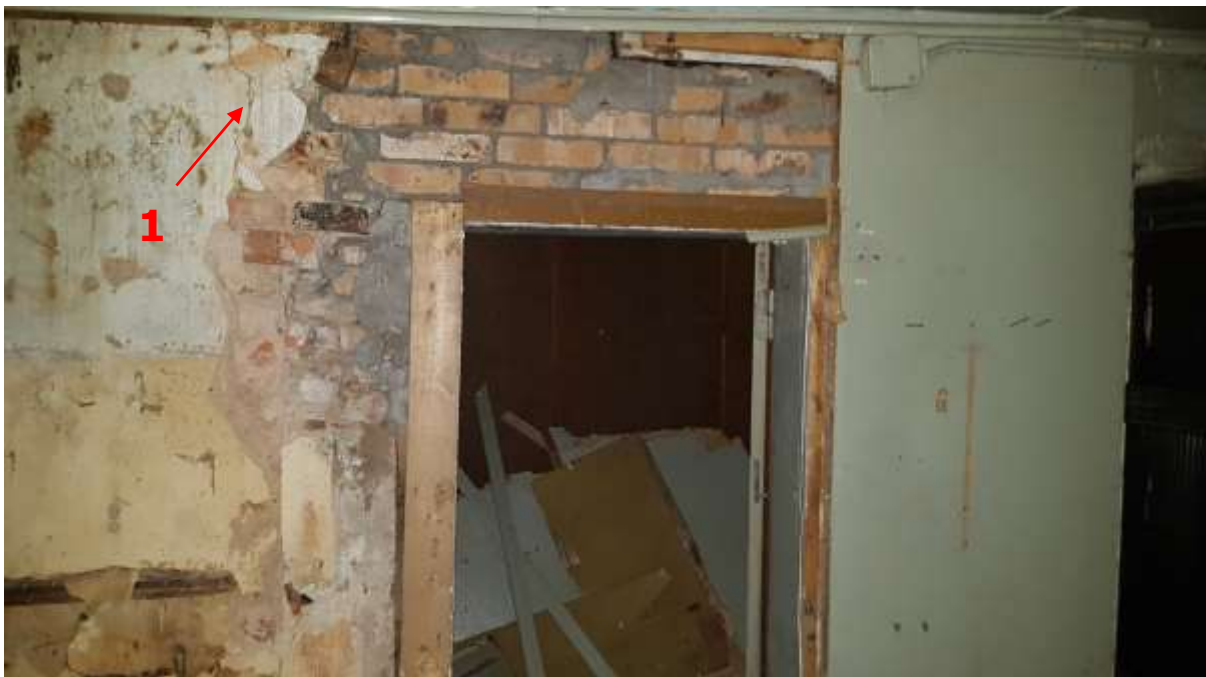
Foto 3.30 - (06.08.20) 1- vuugi jälg

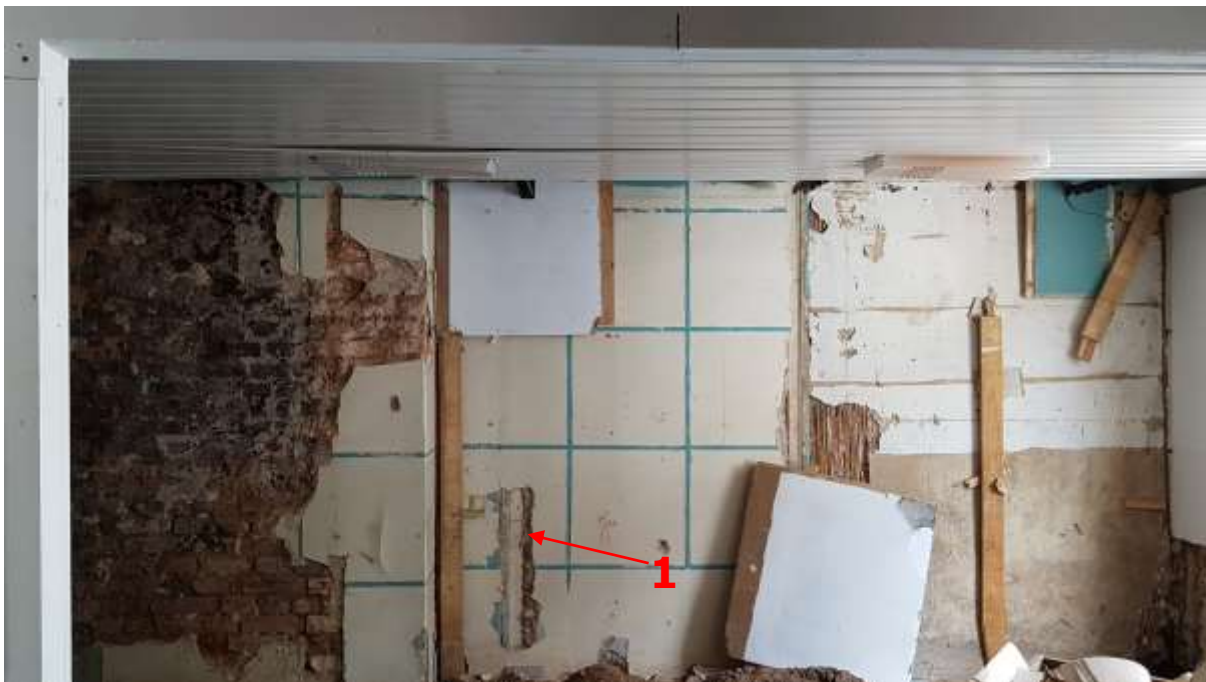
Foto 3.32 - (26.05.20) 1 - kinnimüüritud ukseava

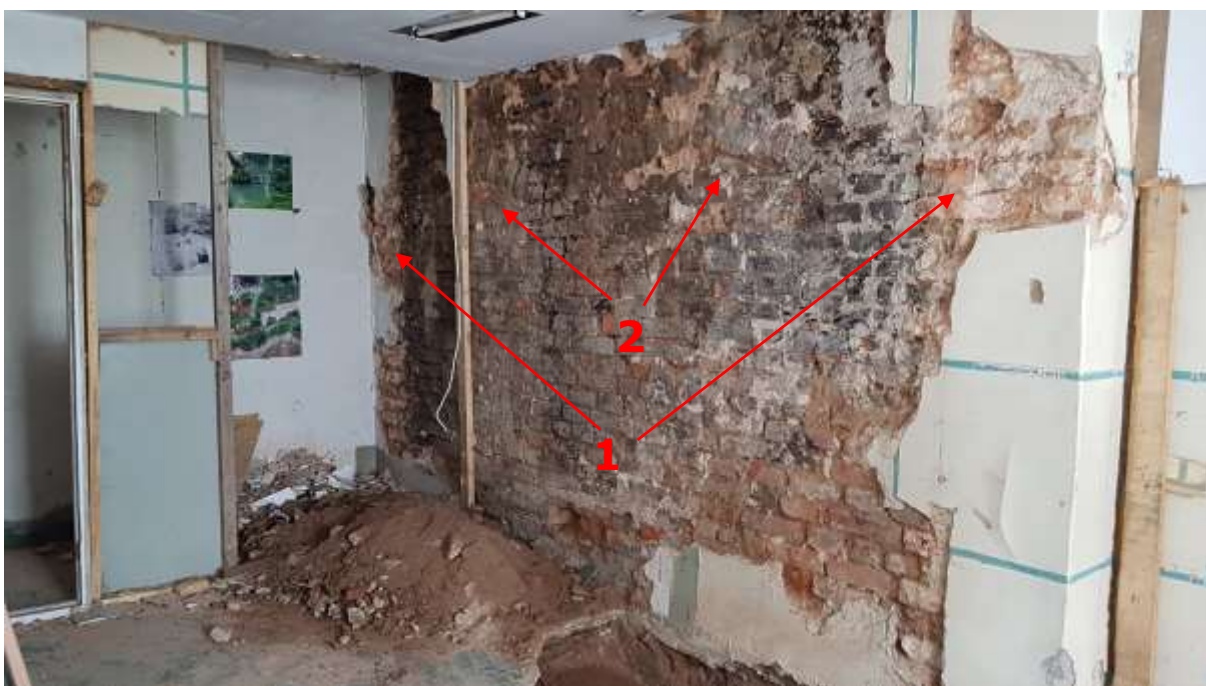
Savitelistest seintes on jäljed kahest kaarvõlvist (SA-1, SA-2). (foto 3.33). Uuringute käigus ei kontrollitud avade läbitavust, kuid nende keskele jääb täpselt eemaldatud pikikandesein, võimaldades seeläbi pääsu kahte ruumi. Tellised on omavahel kinniladumisel umbkaudselt seotud, mistõttu pole avade suurused selgelt eristuvad ja mõõdetavad.

Mantelkorstnale viitab ka asjaolu, et täpselt võimaliku korstnavõlvi kohalt on eemaldatud pennid (milledele pidi aheneva roovialuse puhul olema väljaehitatud teistmoodi toestusskeem) ning sarikaotsad on jätkatud (foto 3.54). Lisaks on põhjapoolsel tellisseintel selgelt eristuvad kaks 50cm laiust söestumata risti joont, mis on läbi raiutud ning mis sobituvad mantelkorstna ülesehituse ja mõõtudega (foto 3.33).

Foto 3.33 - (26.05.20) 1 - lammutatud vaheseina jälg. 2 - kinnimüüritud kaaravad

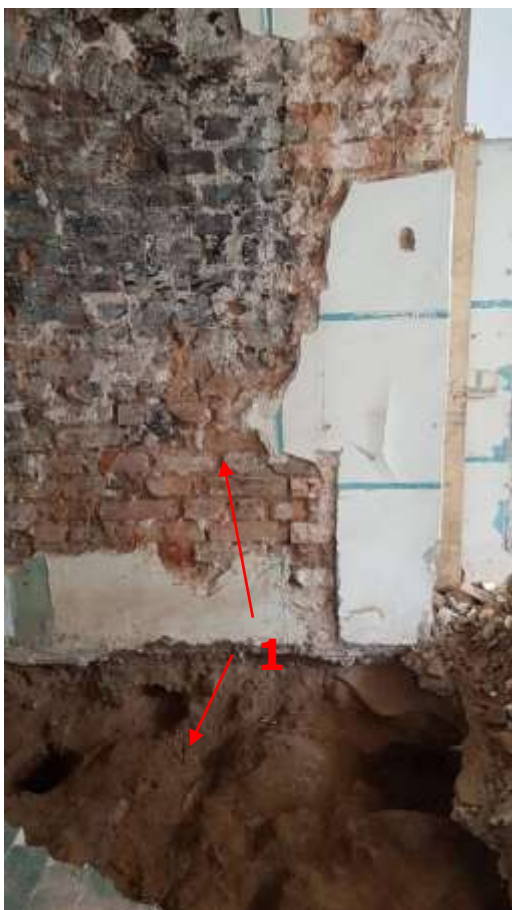
Tellisseinte vahel, maapinnas, paljastus šurfi käigus ka massiivne maakividest vundament. Kõrval seinal on näha söestumata osa, mille kontuur meenutab köögi pliiti või muud küttekollet. (foto 3.35)

Hoone keskel on tõenäoliselt paiknenud mantelkorsten, köök või mõlemad, millele viitavad massiivsed säilinud söestunud savitellisseinad. Selle ruumiosa põranda avamisel paljastus tihe maakividest alus (foto 3.35), mille täpne põhjus pole teada. Seinal paiknevad söestumata järgi võib oletada, et selles kohas on paiknenud pliit või küttekolle.

Foto 3.35 - (26.05.20) 1 - lammutatud küttekolde jälg ning selle munakivi vundament.

- Olemasolevad plekkahjud lammutada. Vundamente võib vajadusel kasutada uue küttekolde loomiseks (nt dekoratiivne kamin sisustuselemendina).
- Korstnad ja korstnapitsid säilitada ning restaureerida.
- Olemasolevaid korstnalõõre võib vajadusel kasutada torustike vms kommunikatsioonide läbiviiguks juhul, kui korstnaga ei ühendata küttekollet.
- Tõenäolise mantelkorstna jäljed tellisseintel säilitada, konserveerida ning eksponeerida.
- Lammutatud küttekolde maakivivundament (Š-5) võimalusel eksponeerida valgustatud läbipaistva avaga põrandas.

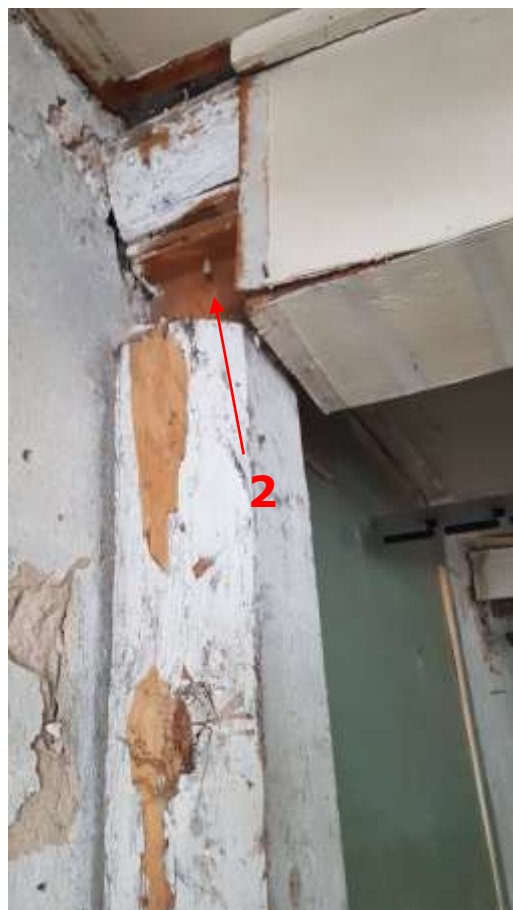
Foto 3.36 - (19.05.20) 2 - IPE160 tala vahelae toestamiseks.

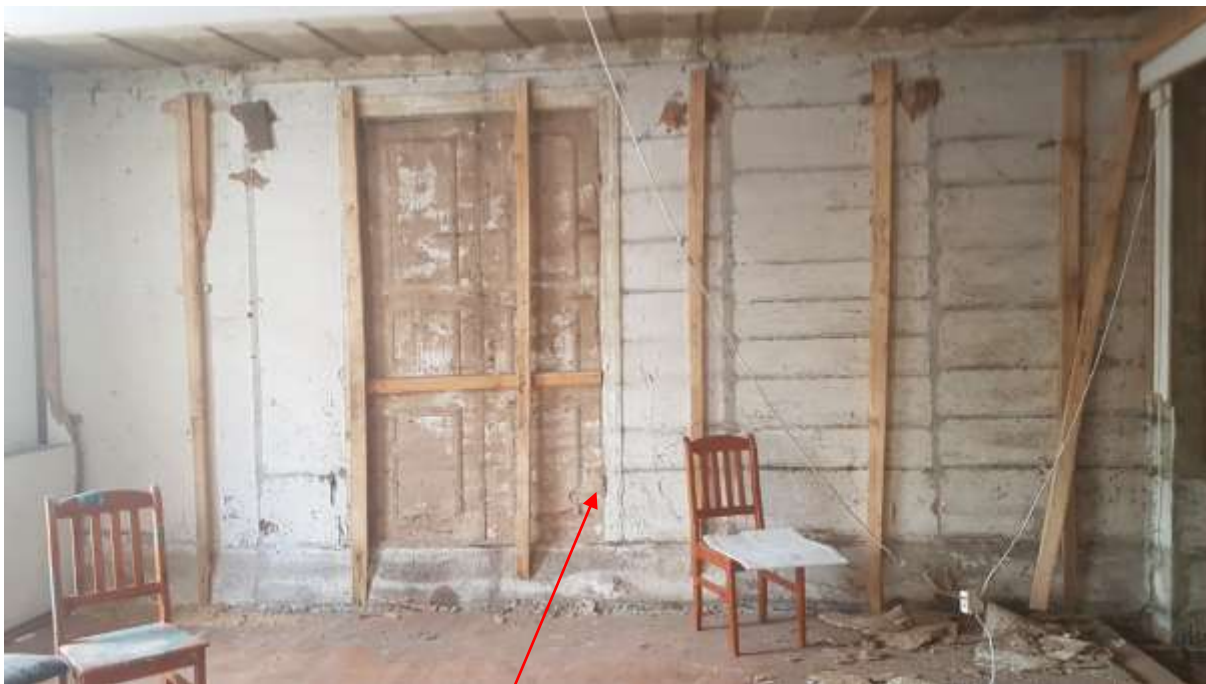
Foto 3.37 – (26.05.20) tahveldatud tiibukse negatiiv ja selle säilinud uksehinged

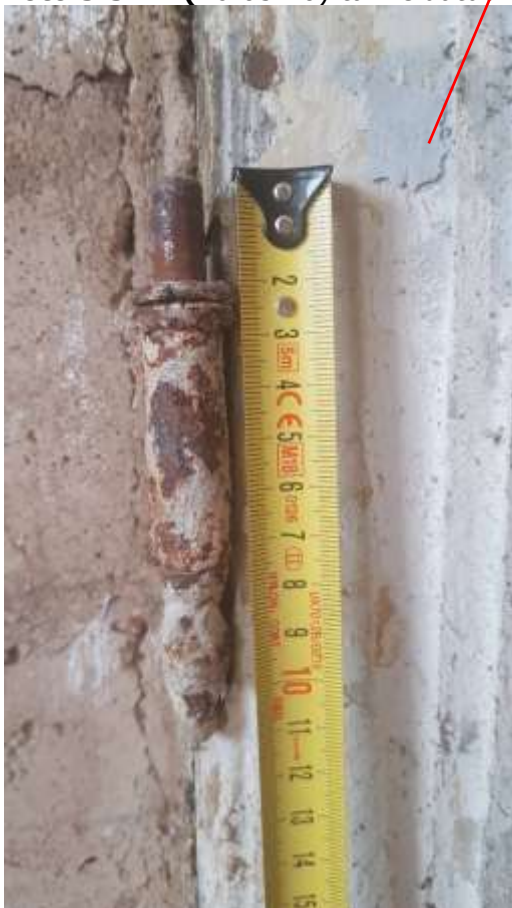
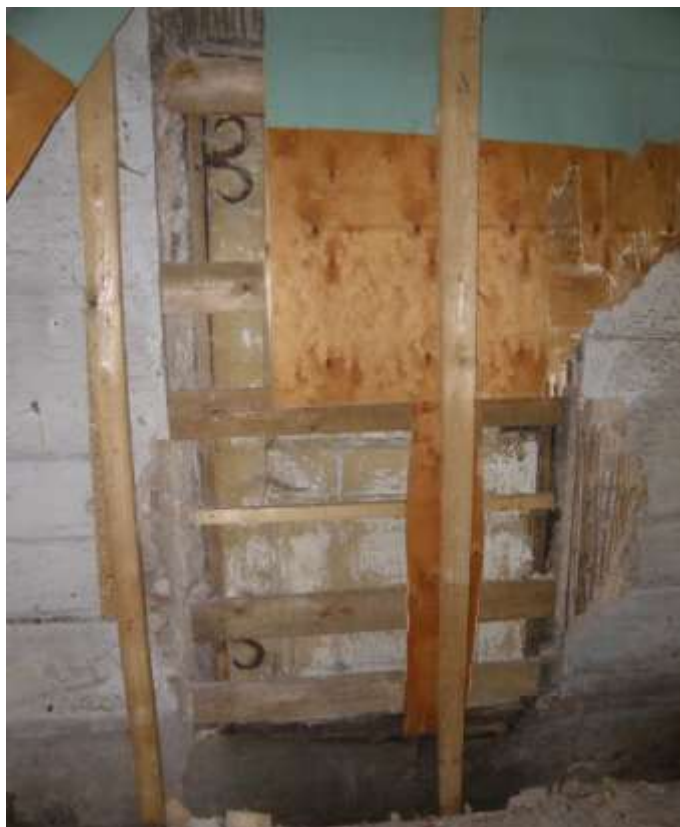
Foto 3.38 - algupärane oinahinge jälgedega tahveluks, mis on trepi ehitusel kinni pandud. (Toivo Erilt, 26.05.2020)

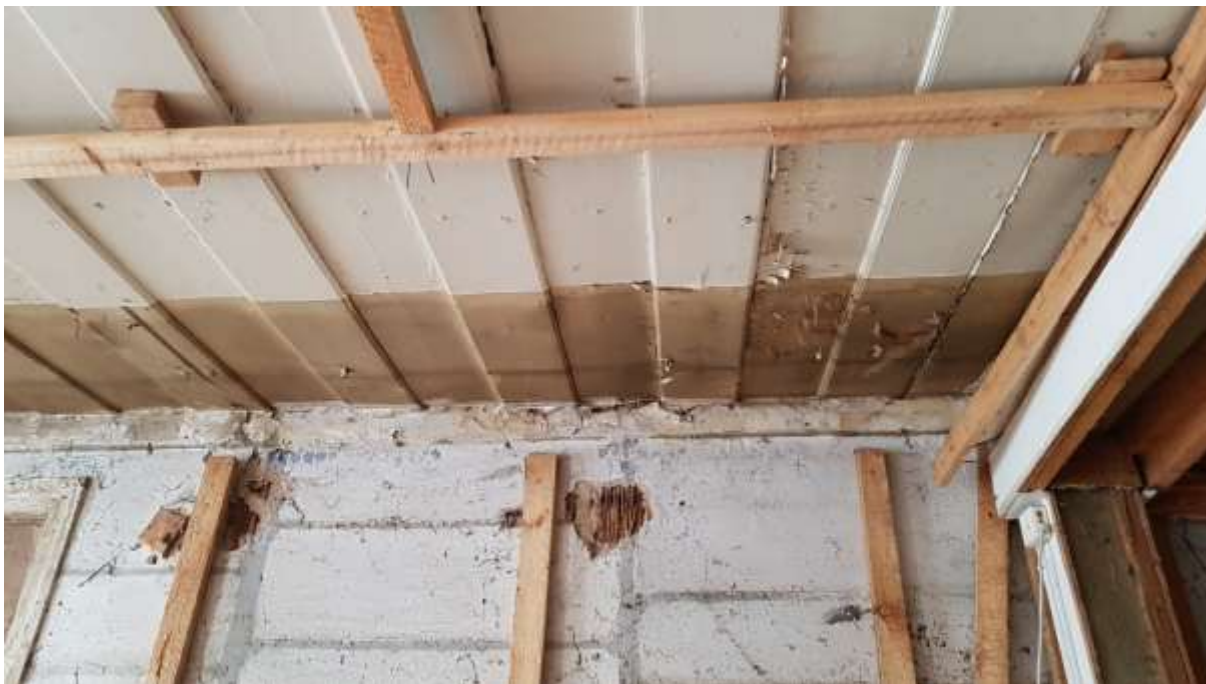
Algupärased laia lauaprofiiliga vahelaed (foto 3.39) on kinnitatud otse vahelaetalad külge, toetuvad puitabitaladele ning põikkandeseinale. Puittalade ristlõige on 180(h)x200 mm ning sildeava on 5 - 6 meetrit.. Mõned abitalad on ebaselgetel põhjustel eemaldatud, mis põhjustab laudise läbivajumist. Suurimaks läbivajumiks mõõdeti põhjapoolses saalis ca 20 mm

Foto 3.39 – (26.05.20) säilinud sepanaeltega kinnitatud profileeritud laelaudis.

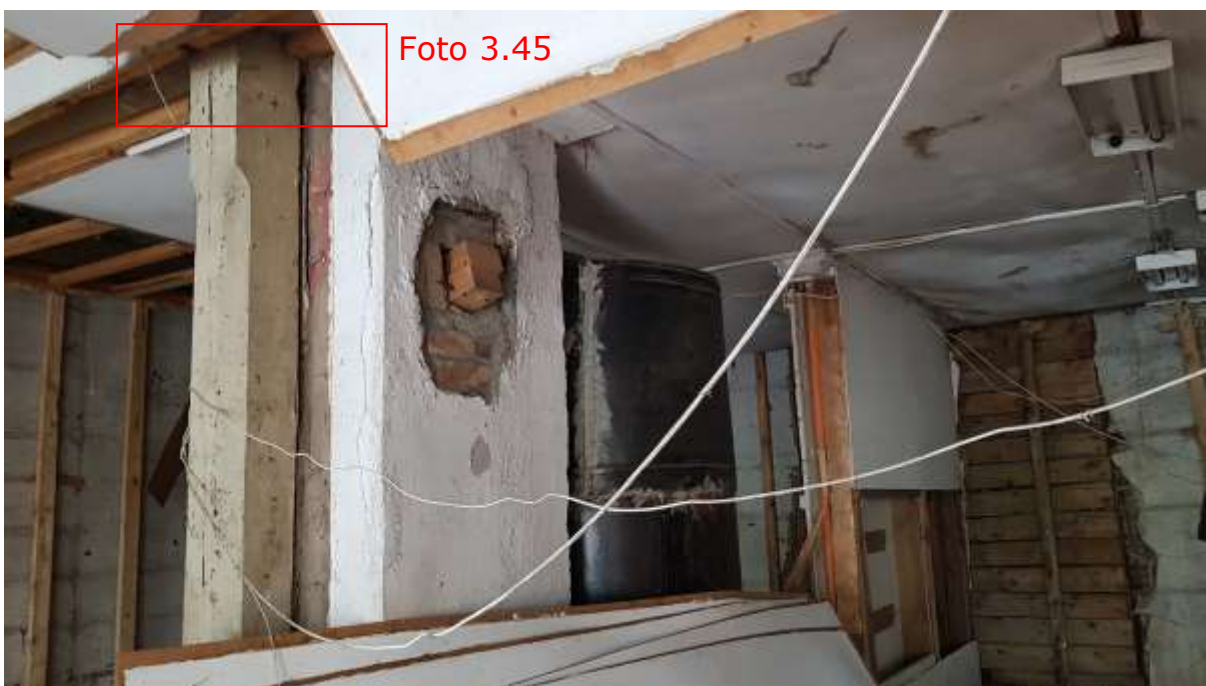
Foto 3.44 - veneaegne plekkahi (1). Pikikandeseina asemele paigutatud profileeritud post.

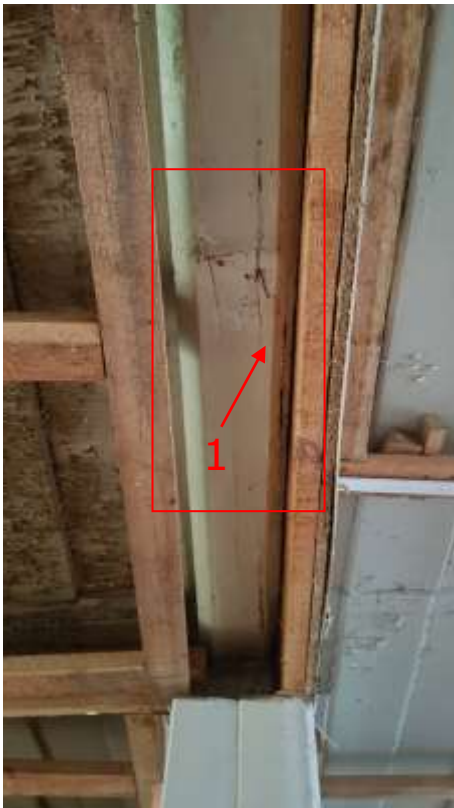
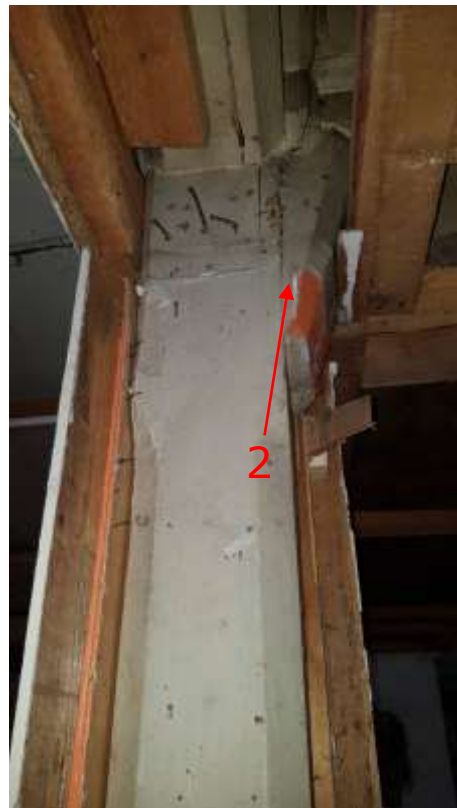
Praegu on vahelae koormus katusekorrusel paikneva kultuurikihi tõttu tugevalt ületatud, mistõttu on laetalad kummi vajunud. Üks 180x200mm lisatala hoone põhjapoolses osas pragunenud ning avarieelses seisukorras (foto 3.46 ja 3.53).

Foto 3.46 - (06.08.20) 1 - jätkatud tala kandevõime on ületatud, tala on pragunenud
Foto 3.47 - (06.08.20) 2 - konsooltugi, millele toetub tala.

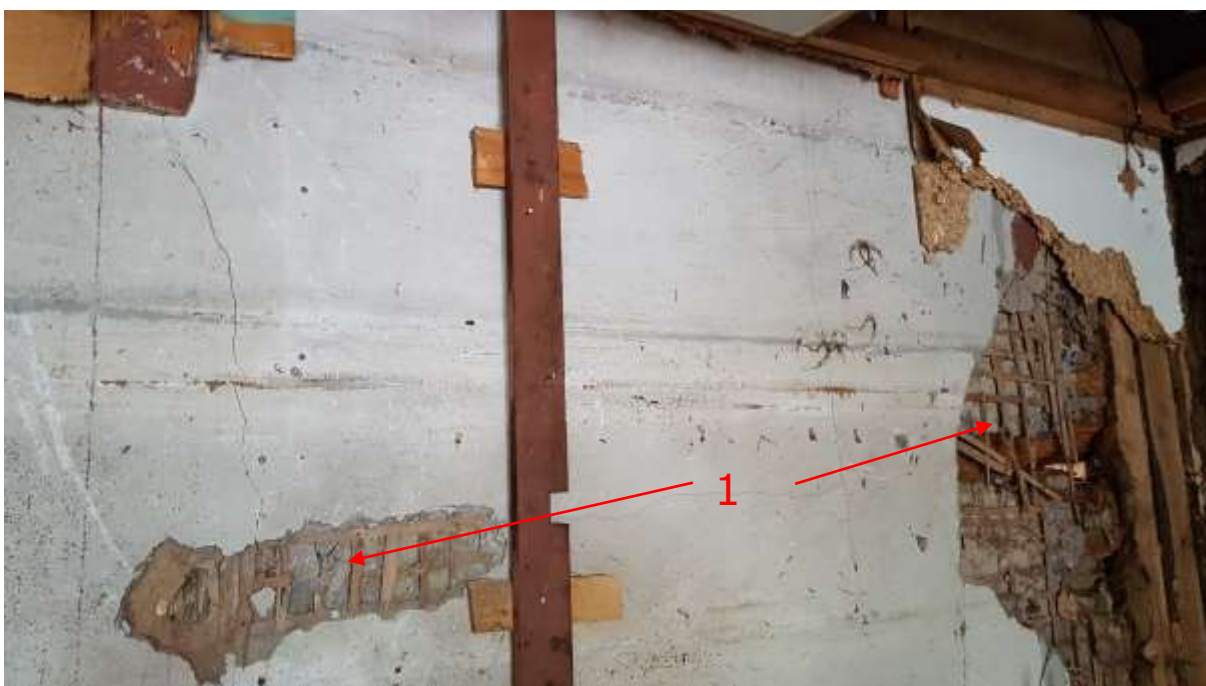
Foto 3.49 – (26.06.20) 1 - enne seinamaalinguid paiknes ka juurdeehitatud osal tapeediga viimistletud sein.

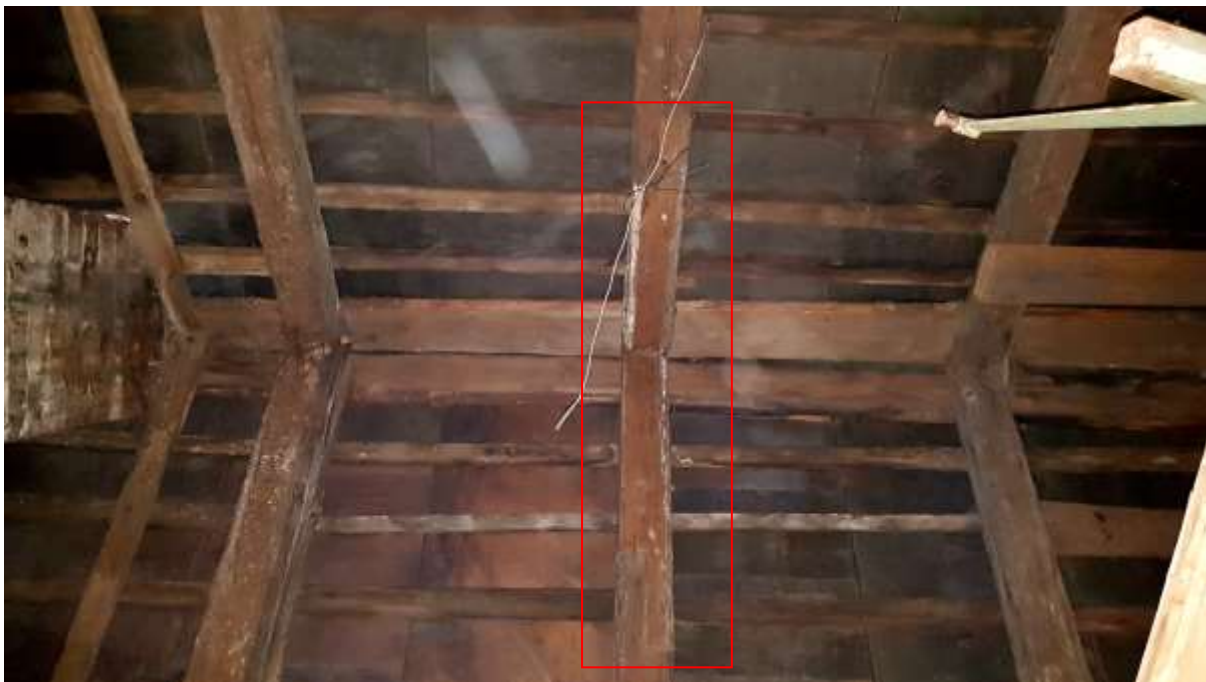
Foto 3.54 – (05.06.2020) tõenäolise mantelkorstna asukohas jätkatud sarikad.

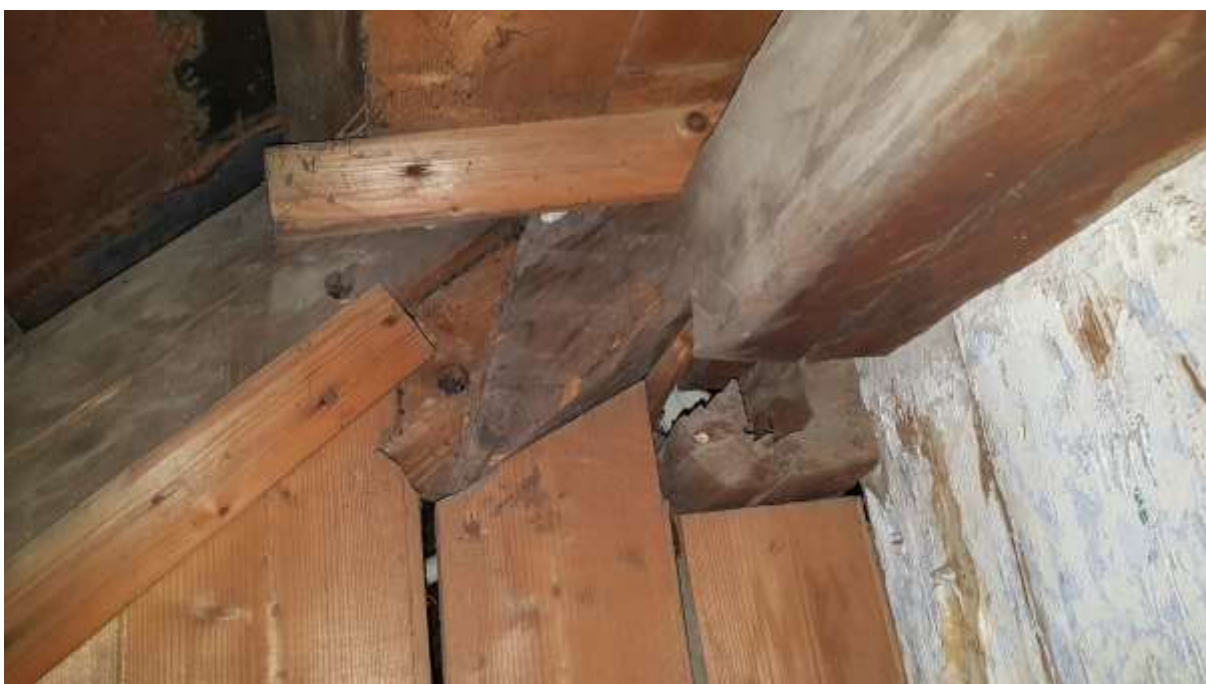
Foto 3.55 – (05.06.20) eemaldatud penni ots on paigast nihkunud

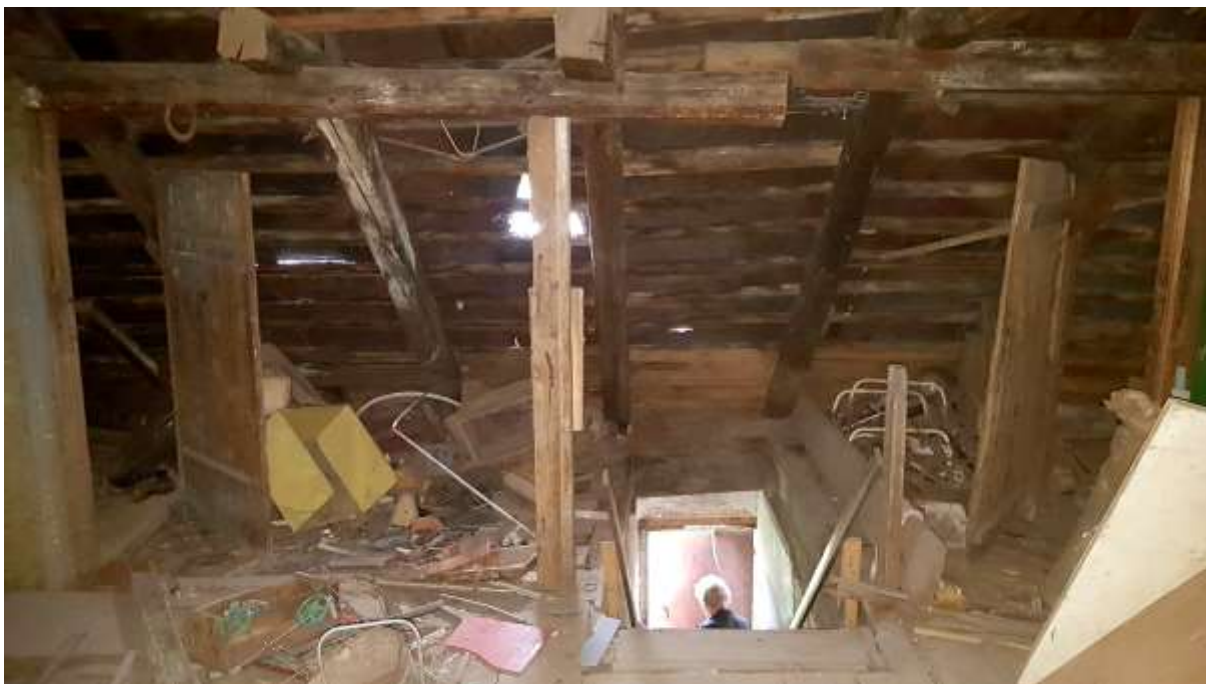
pennid, toolvärgi diagonaalid ning põhjapoolse korstna kõrvalt osa sarikast (võimalikud hüpoteesid ptk 3.5.1) (foto 3.60). Puudusi fikseerivad riisad on oma pesadest välja tulnud või järgi andnud, ning sellest tulenevalt on kandekonstruktsioonid vajunud ning ebastabiilsed (foto 3.56, 3.57).

Foto 3.56 – (06.08.20) eemaldatud toolvärk süsteem ja paigast nihkunud osad katusel.

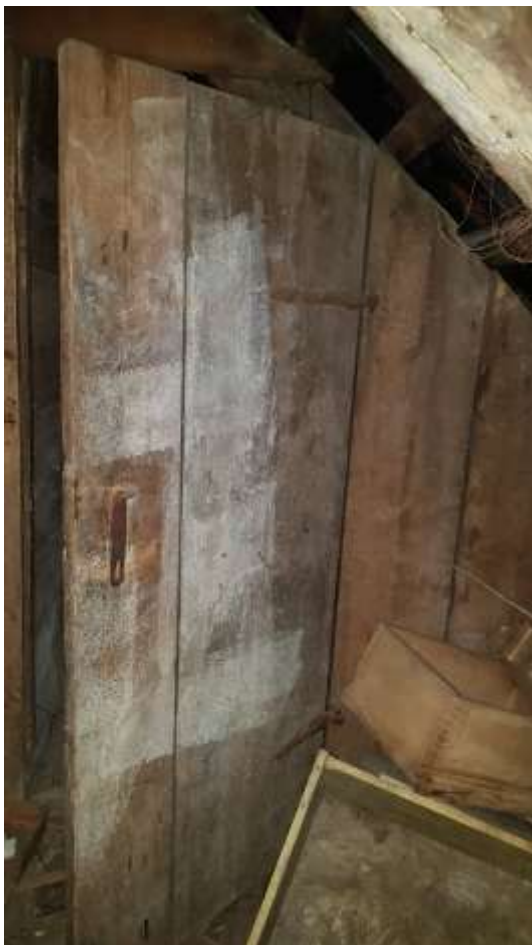
Foto 3.58 –(21.04.20) algupäraste sepistatud uksehingedega panipaiga uks
