VALGA KESK TN 19 HOONE E HITUSTEHNILISE SEISUKORRA EKSPERTIIS

ASSESSMENT OF THE TECHNICAL CONDITIONS OF THE BUILDING IN VALGA KESK 19

MAGISTRITÖÖ

Kesk tn 19, Valga linn, Valga vald, Valgamaa

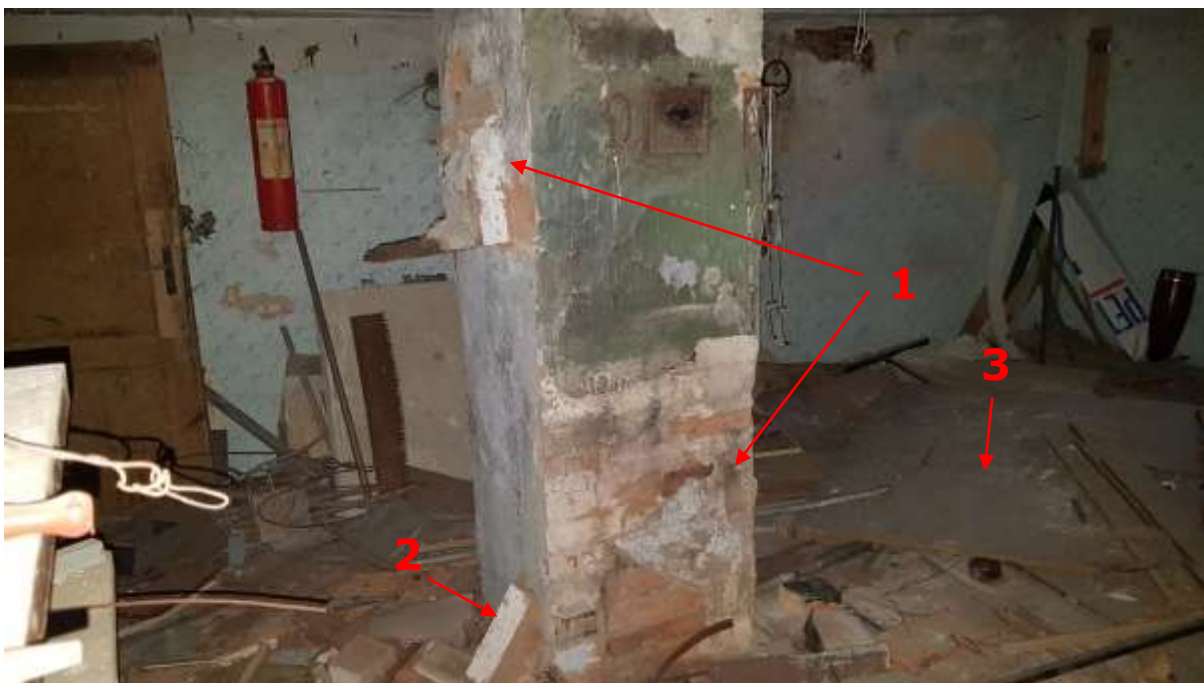
Foto 3.61 – (04.21.20) ruum 12. 1 - väljalõhutud pliit/ahi. 2 - lõhutud ahju kahhelkivi. 3 - koormust tekitav kultuurikiht.

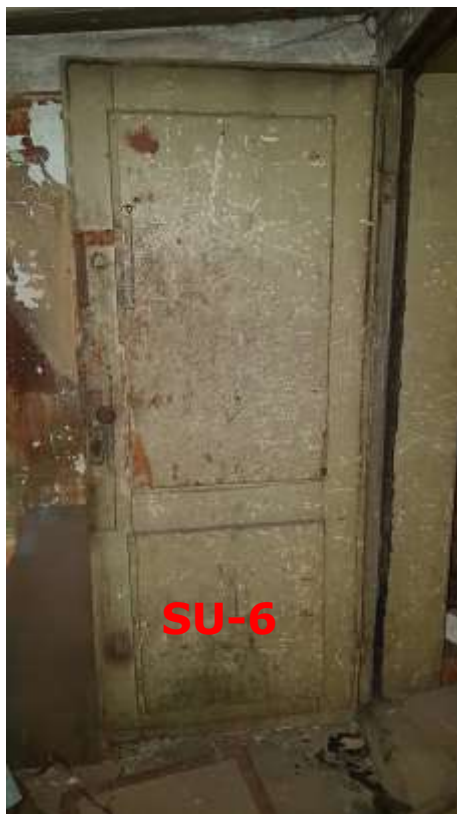
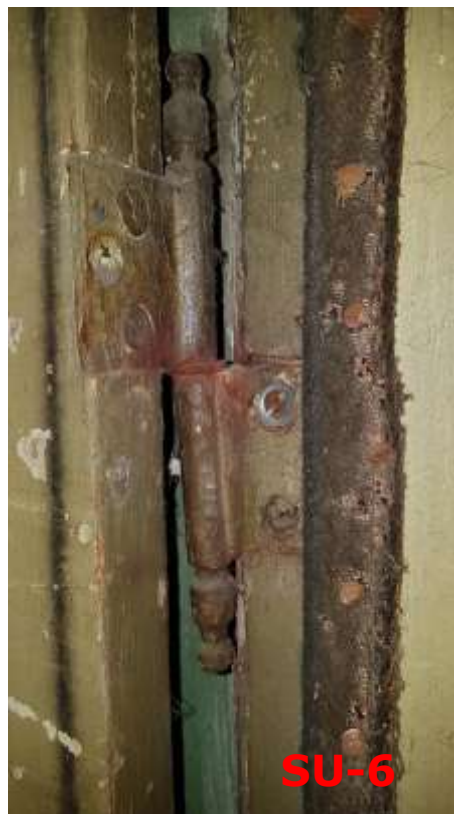
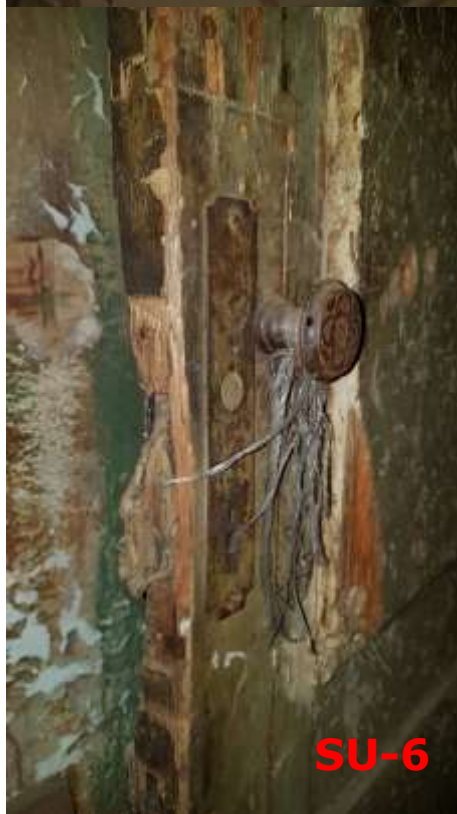
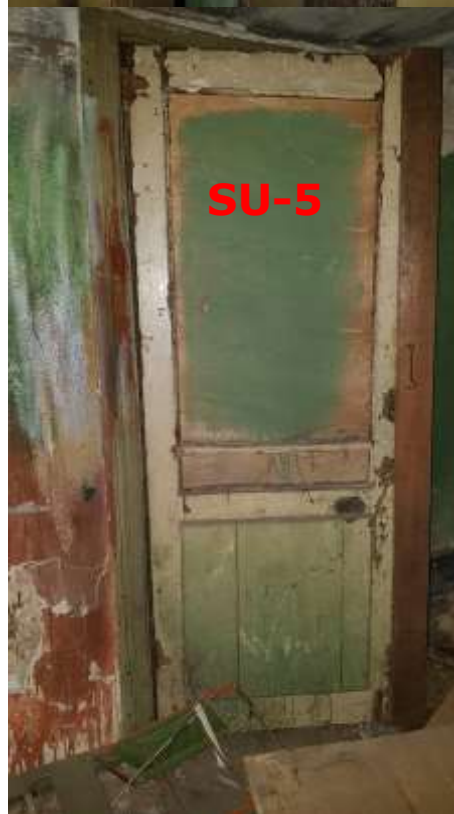
Foto 3.62 - (06.08.20) pööningukorruse ukse detailid

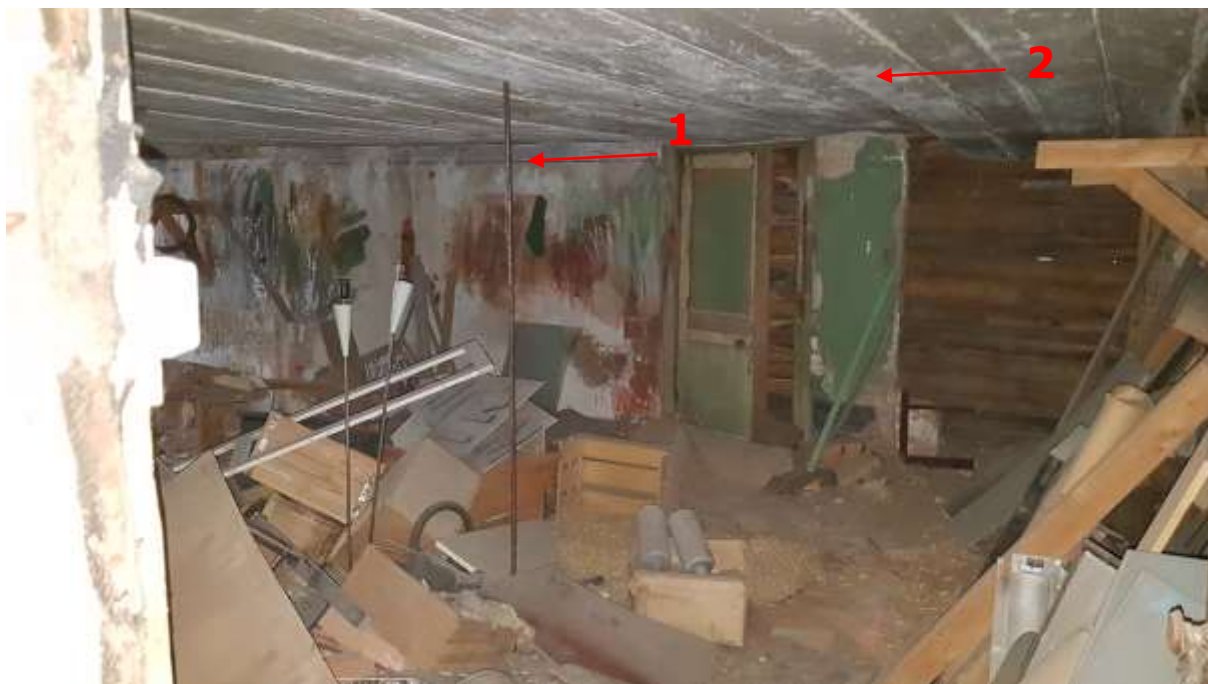
Pikiteljel on vahelage toetavad talad 170x200mm nõrgenenud ning nende kandevõime ebapiisav, millele viitab pennidele asetatud toetustala ankurühendus esimesel korrusel paikneva abitalaga (foto 3.63) ning läbipaindunud ja pragunenud tala hoone põhjapoolses osas (märgitud joonisel 9 - Vahelae lisatalade plaan).

Hoone lõunapoolses osas on esinenud sadevee leke, mistõttu on osa laest läbi vajunud. Olukorra parandamiseks on sealse lae pealt liiv eemaldatud ning penni peale on pandud lisatäide läbipuuritud ankurühendusega (foto 3.63). Lisaks on samade pennide peale toetatud lisatäide, mis on pika vardaga ühendatud esimesel korrusel paikneva eemaldatud pikivaheseina ülemise allesjäänud palgiga, mis töötab vahelagel kandva abitalana.

Foto 3.63 – ruum 11 (06.08.20) 1 - esimese korrusel abitala toetav ankur, mis kinnitub pennidele toetuva tala külge. 2 – sepisnaeltega laelaudis.

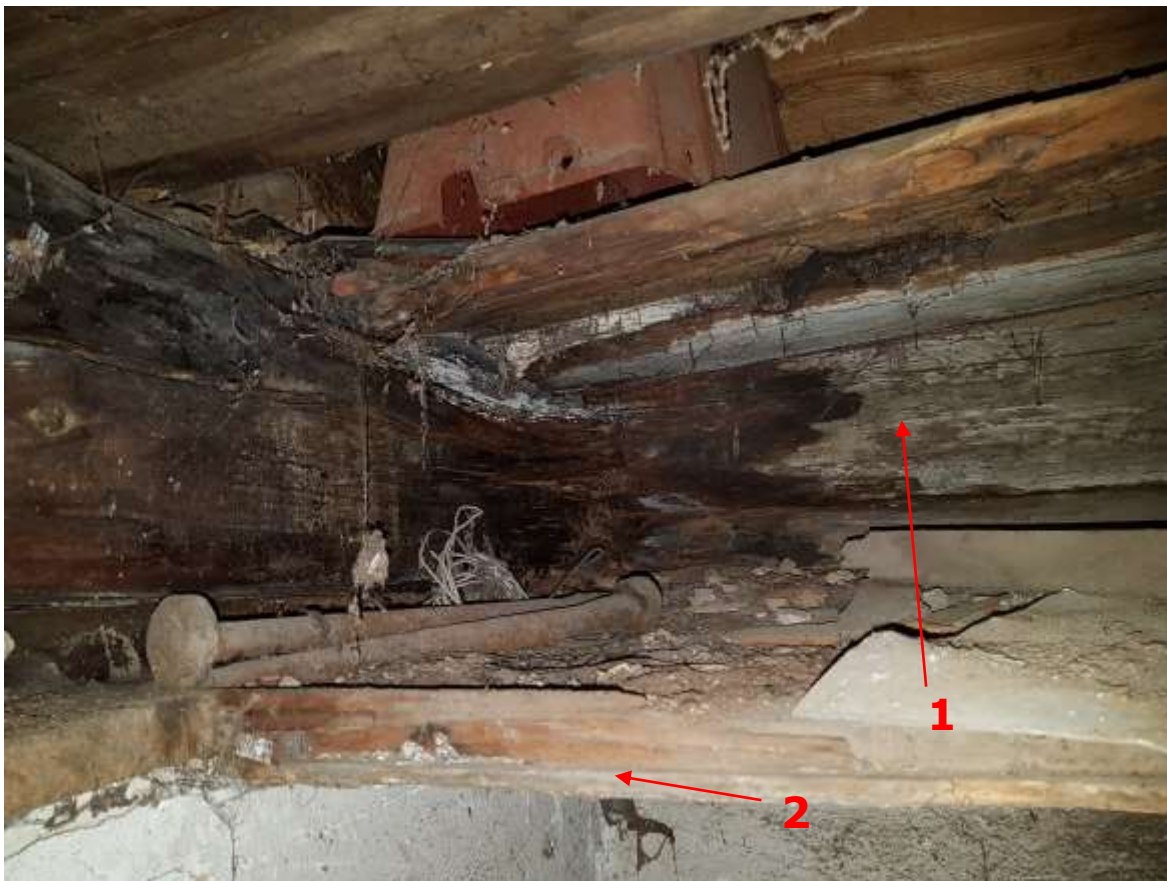
Foto 3.65 – (06.08.20) trepikojast nähtav vahelae läbilõige. 1 – laelauana kasutatud värvitud poola laudis. 2 – olemasolev laelaudis.

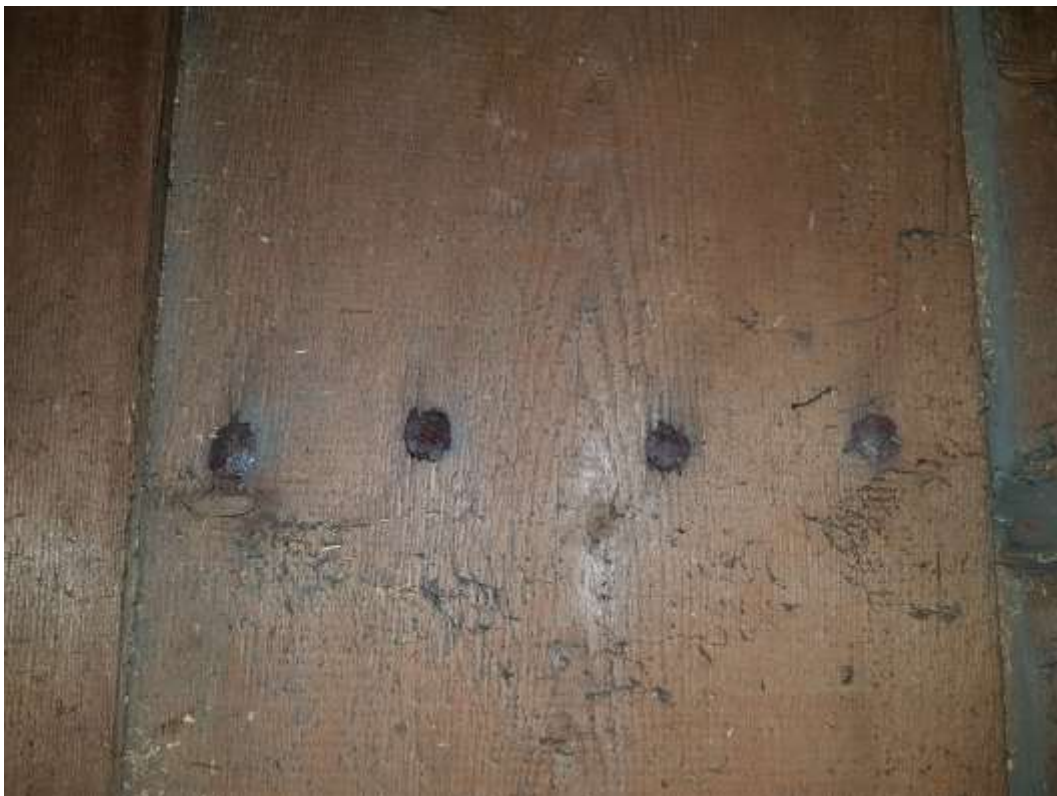
Foto 3.66 – (06.08.20) pööningkorruse perimeetrit kattev sepanaeltega paigaldatud laudis.

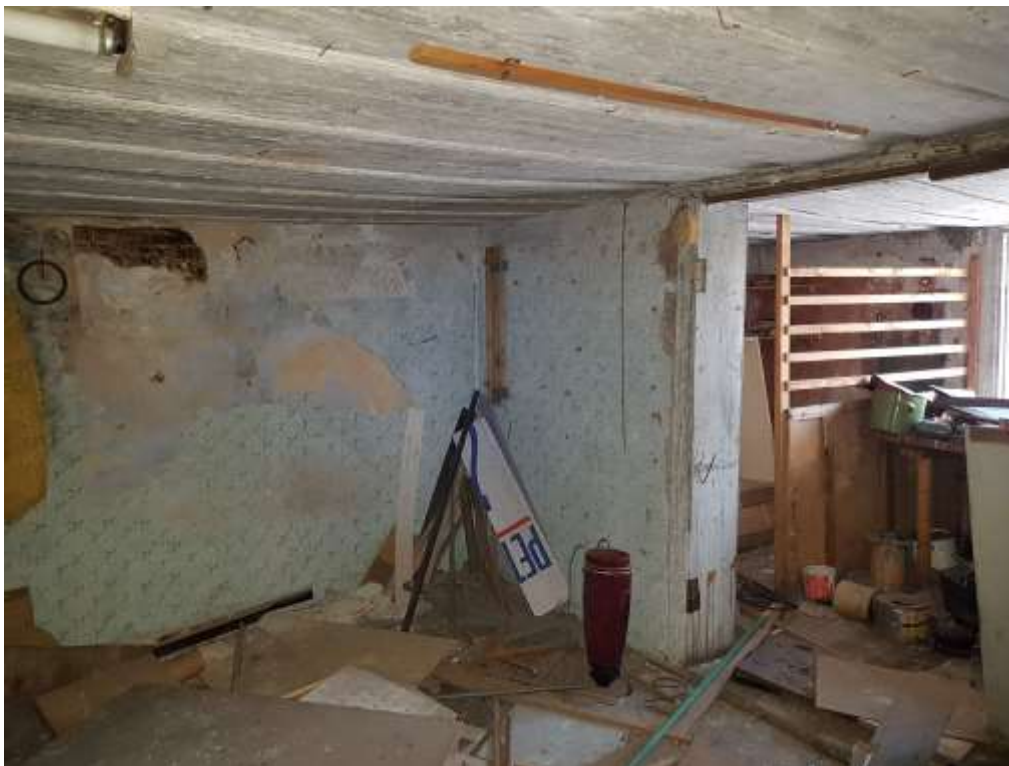
Foto 3.69 - (21.04.20) ruum 12

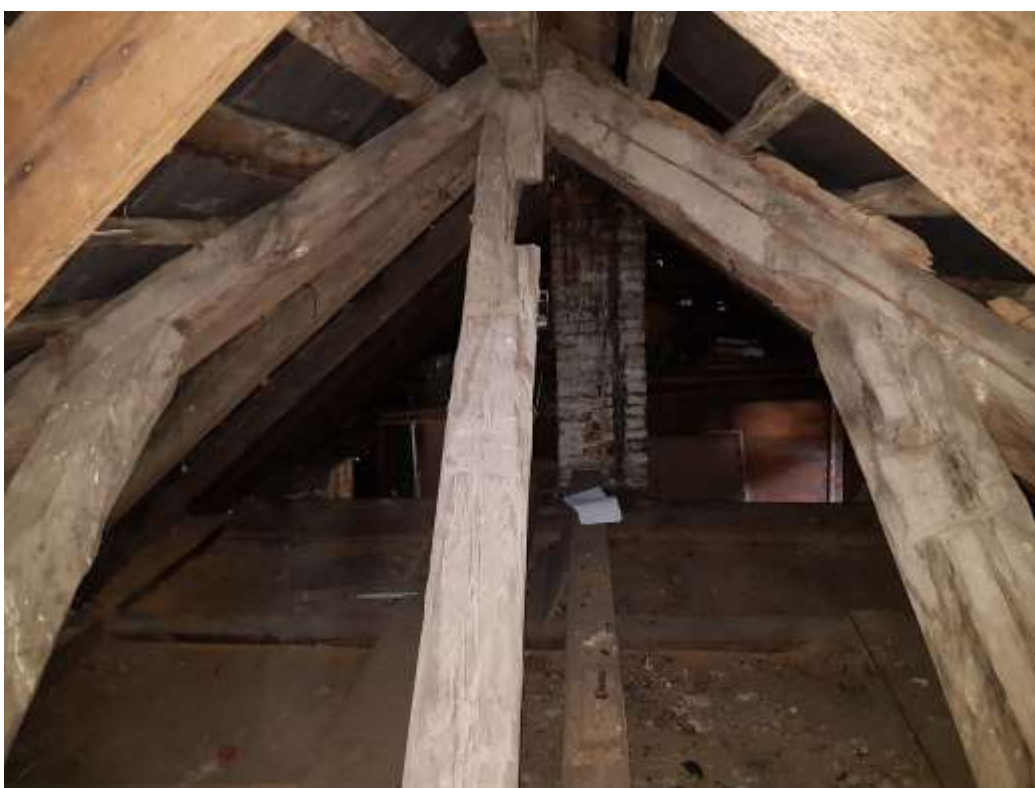
Katuse konstruktsiooni on juurdeehitustest tulenevalt ümber ehitatud, mistõttu on ühel pool hoonet viilkatus (säilinud algupärase poolkelpkatuse konstruktsioonid (foto 3.68), teisel pool algupärase põhjal ehitatud hilisem poolkelpkatus (hoone juurdeehitusest tulenevalt). Algupärase kelba sarikaotsad on konstruktsioonis säilinud (foto 3.70).

Foto 3.70 (21.04.20) algupärane katusekelba konstruktsioon lõunaseinas.

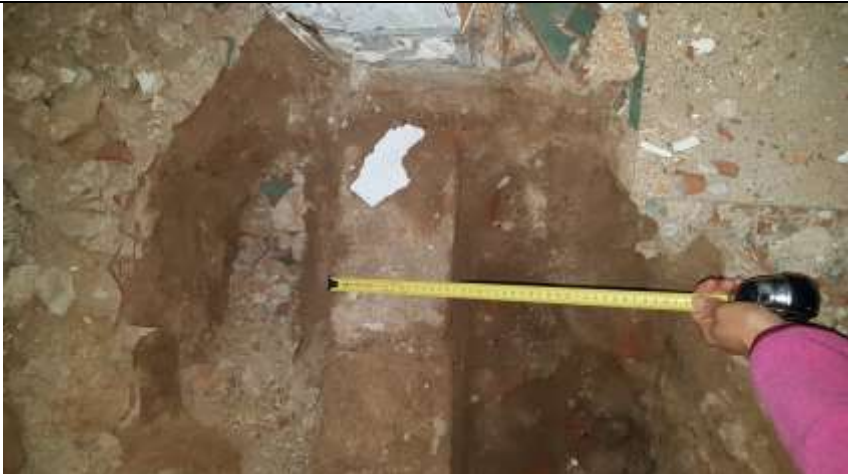
<p>S-4</p>	<p>Tellisest vaheseina alune vundament Laius 15 cm, sügavus vähemalt 50cm Pinnas liivane ja kuiv</p>

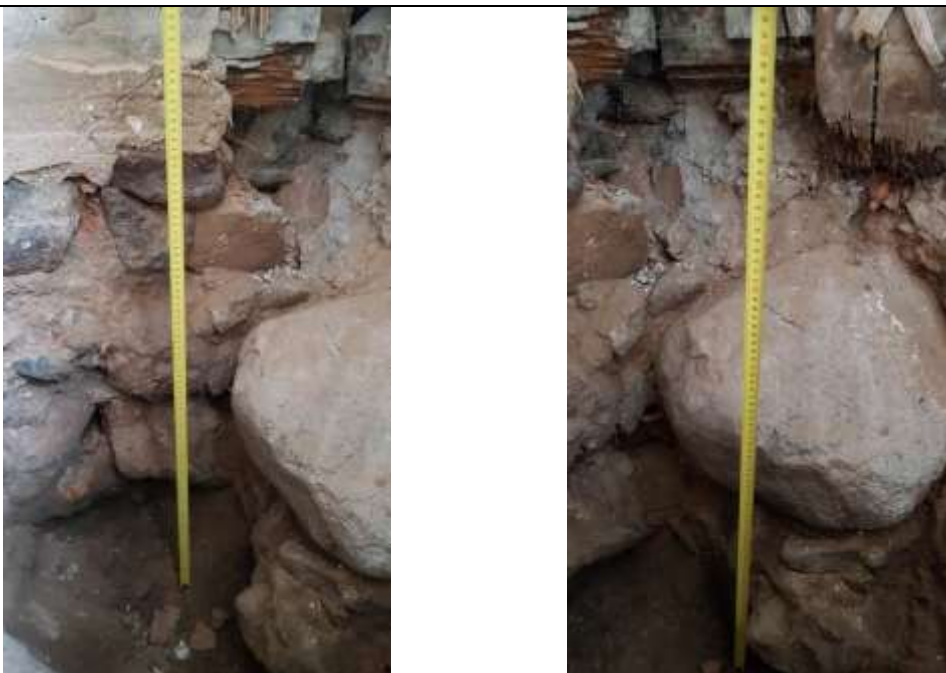
<p>Hea</p>
<p>S-5</p>	<p>Risti kandeseina ja välisseina liitumine. Vundamendid paistavad seotud. Vaheseina all 30 cm laiune vähemalt 80 cm sügav segamüüritis. Välisseina all sokkel betoonist ca 10-15 cm. Maa-alune maakividest osa vähemalt 80 cm sügavusel. Pinnas liivane ja kuiv.</p>

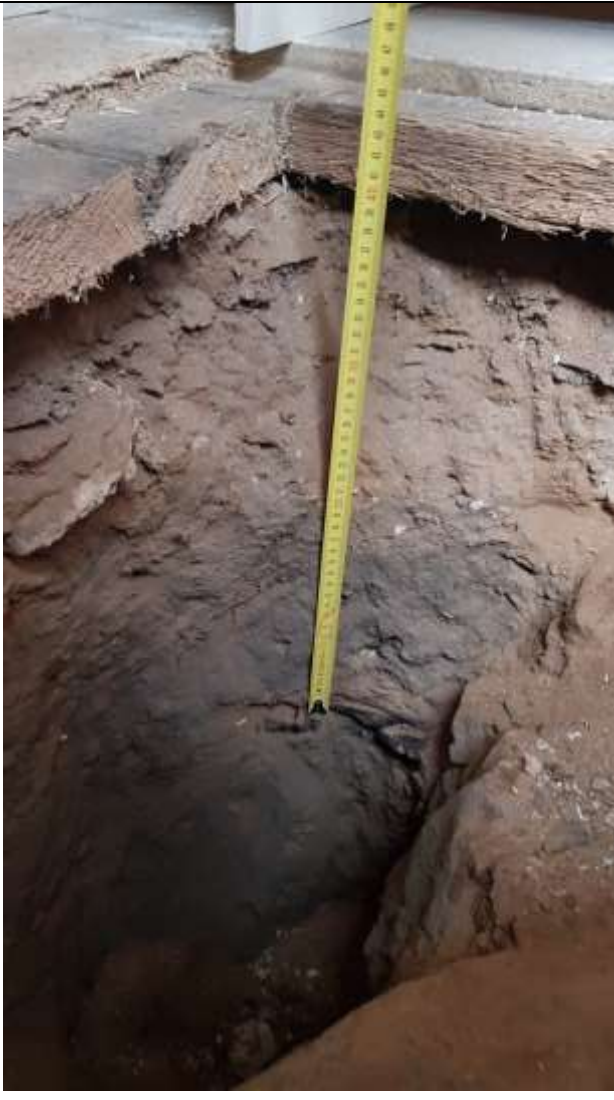
<p>S-8</p>	<p>Algupärase hoone nurga vundament koos otsaseina vundamendiga. Praegune sokkel 40 cm. Maa-alune vundament ulatub vähemalt 80cm sügav</p> <p>Liivane pinnas läheb üle huumuserikkaks mullaks. Pinnases põlengu jäljed (põrandapinnast 45cm sügavusel)</p> <p>Ettepanek :maakivi vundament täita, kuid vana vundamendijoon siseviimistluses eksponeerida.</p>
