**PATAREI MEREKINDLUSE KATUSE JA VAHELAE  
PUITKONSTRUKTSIOONIDE SEISUKORRA  
HINDAMINE JA RESTAUREERIMISSOOVITUSTE  
ANDMINE**

**ASSESSMENT OF THE CONDITION OF THE WOODEN  
STRUCTURES OF THE PATAREI SEA FORTRESS ROOF AND  
CEILING, AND RECOMMENDATIONS FOR RESTORATION**

MAGISTRITÖÖ

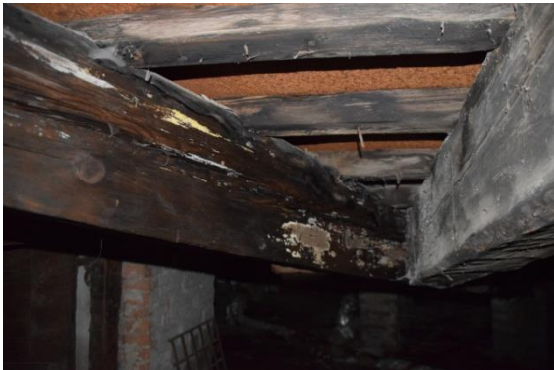
Kolmas uuk asub hoone keskosast pisut paremal ning selle ümbruses olevad puittalad on tugevasti kahjustunud. Uugist läänepoolses osas sarikalt (joonisel 7.4) võetud proovis P5 tuvastati mädikute perekonda kuuluva liigi viljakeha. Joonisel on näha, milline näeb välja seene viljakeha. Uugist paremale ehk idapoolse jäävalt sarikalt (joonisel 7.5) võetud proovist P6 leiti korgikute viljakeha. Samas kohas teostati ka vastupanu-mikropuurimine 17 (joonisel 7.6), mille graafilisest kõverast selgub, et puittala on sisemiselt kahjustunud. Deformeerumise tekkepõhjuseks on piirkonnast leitud aktiivne vee läbijooks (joonisel 7.7) mis on tekitanud soodsa keskkonna erinevate seente arenguks.

*Joonis 4 Kahjustunud sarikas, proovi P5 võtukoht (autorifoto)*

Kahjustuste ulatust arvesse võttes tuleks asendada täispikkuses sarikas, kust võeti proov P5. Proovi P6 võtukohaga sarikaots tuleb proteesida ning selle alla jääv alumine toolvärk proteesida kahe sarika vahelise osa keskkohani. Toolvärgi tala puuriti ka keskkohast paremale poole jäävas osas, mille graafik 18 on näidatud lisa 3, joonisel lisa 3.15, ning selle tulemusi arvesse võttes tala asendama ega tugevdama ei pea.

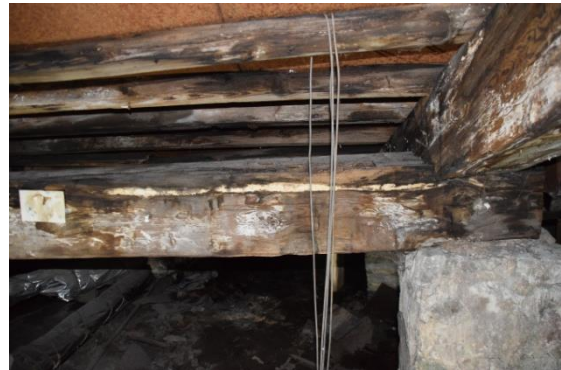
*Joonis 7.5 Kahjustunud sarikas ja toolvärk, kohast võetud proov P6 (autorifoto)*

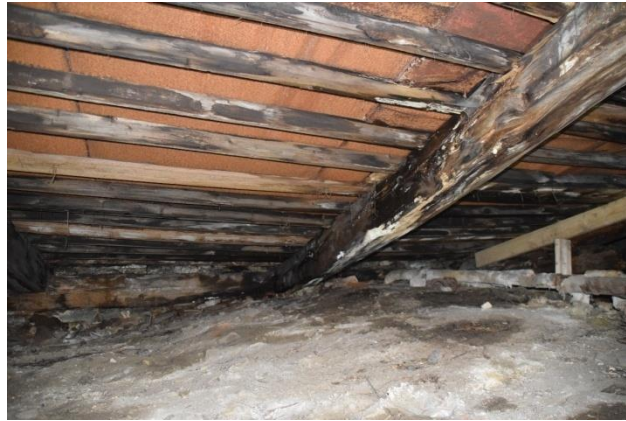
läänepoolsel sarikal teostatud kaks puurimist nr 24 ja 25 poolemeetrise vahega, kuid mõlemad kinnitavad puittala laiaulatuslikke kahjustusi. Tugevate sisemiste kahjustuste tõttu tuleb kogu sarikas välja vahetada. Teisel pool uuki olevalt sarikalt võeti proov P10, millest leiti taaskord korgikute viljakeha (joonisel 7.8).

*Joonis 6 Korgikute viljakeha sarikal ruumi 3085 kohal, proovi P10 võtukoht (autorifoto)*

Toolvärgivööst üleval pool teostati resistograafi puurimine nr 23 (Lisas 3 joonis lisa 3.20), graafiliselt kõveralt defekte puittalas ei leitud, seega proteesida tuleb sarika ots, mis jääb toolvärgist allapoole.

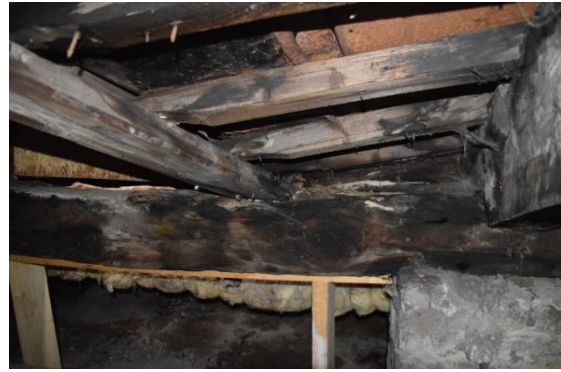
Teise uugi kõrval parempoolselt sarikalt võeti proov P11, kust leiti koorikuliste sugukonda kuuluv seen. Samas kohas tehtud vastupanu-mikropuurimine 26 (joonisel 7.9) näitab, et tala ristlõike alumine osa on tugevalt kahjustunud. Olukord on jäädvustatud joonisel 7.10. Sarikas tuleb täispikkuses asendada.

Joonis 810 Jäädvustus proovi P11 ja resistograafi puurimise nr 26 juurest (autorifoto)

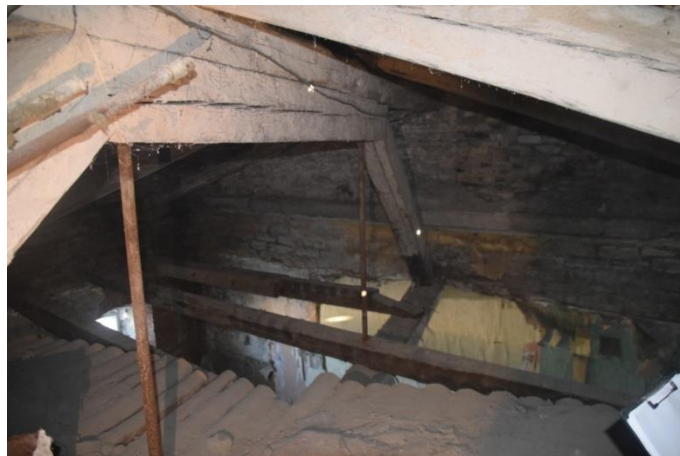
*Joonis 7.11 Lünetitiibade puitsõrestik (autorifoto)*

Nagu ka jooniselt 7.11 nähtub, on puitsõrestikku lisatud metalltõmbid, mis aitavad vahelae koormust ühtlasemalt sõrestikule jaotada.

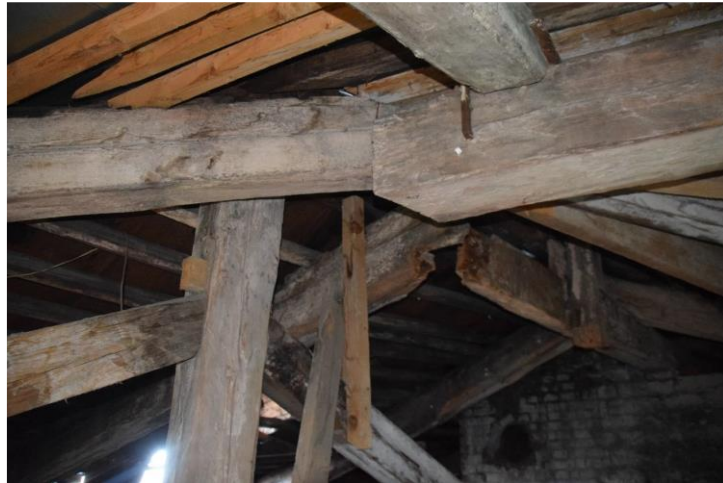
Joonisel 7.12 on eraldi välja toodud sarikate ühendussõlm, mis asub kahe lünetiiva liitumiskohas. Sõlmes on mõned talad deformeerunud ning sõlm laiali vajunud. Sõlme restaureerimiseks tuleb koostada eraldi joonised, et konstruktsiooni kandevõime oleks tagatud. Antud töös selle lahendamiseks ei tegeletud.

*Joonis 7.12 Lünetiivade liitumiskohas olev sõlm (autorifoto)*

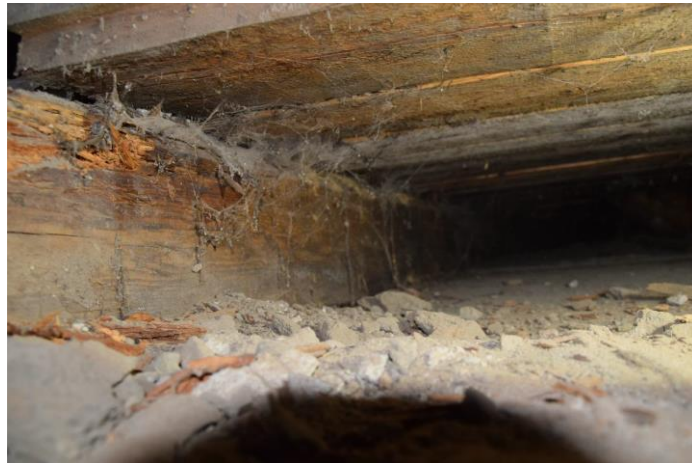
Joonisel 7.13 on vaadeldav laetala ruumide 3176 ja 3178 kohal, mida katab nii pealt kui alt puitlaudis. Laekonstruktsioonis leidub putukakahjustusi, millele viitab näripuru olemasolu. Laboris määratud proov P29, mis on ruumi 3186 laest võetud, leiti putukakahjustusi, mis on suuresti tooneseplaste poolt tekitatud.

*Joonis 9 Vaade vahelaekihtide vahel olevale putukakahjustusele (autorifoto)*

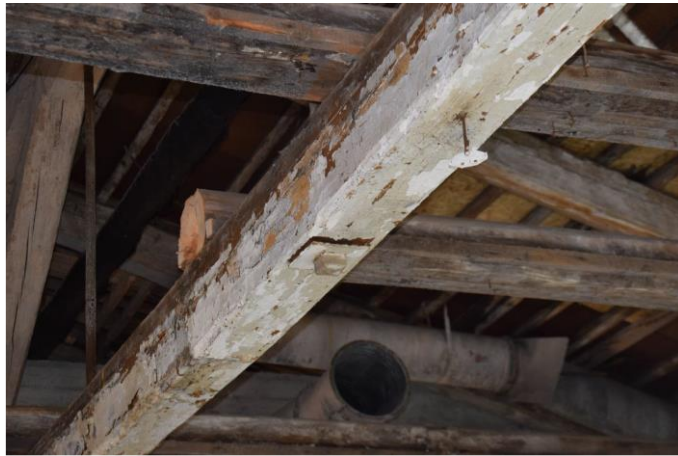
Joonisel 7.14 on näha, et vahelae deformeerumise tõttu on puitsõrestik tõusnud ülesse poole ning metalltõmbid ei täida oma eesmärki.

*Joonis 7.14 Vahelae deformeerumise tõttu on sõrestiku alumine vöö tõusnud (autorifoto)*

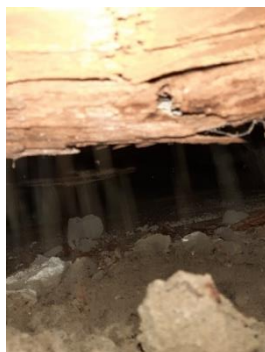
*Joonis 7.15 Purunenud vahelaetala ruumi 3241 kohal (autorifoto)*

Sama tala puuriti resistograafia, mille graafiline kõver on esitatud joonisel 7.16. Kuna puurimissügavus graafikul on üle 40 sentimeetri, siis saame öelda, et ainult vahelaetala ei puuritud. Graafikul esitatud tugev kahjustus märgib vahelaetala peal olevat liivakihti, pärast seda algab puitosa, kust umbes 1,5 cm paksuse osa moodustab laudis ning alles siis algab hinnatav vahelaetala puittala seisukorra kõver. Sama tala puuriti kolmel korral, mille graafilised kõverad on leitavad Lisas 3 (joonis lisa 3.66-3.68). Tala ristlõige on tugevate kahjustustega ning vajab välja vahetamist.

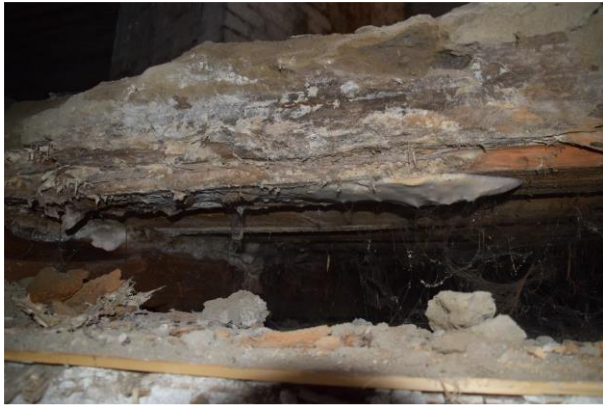
Vahelaetala puittaladelt leiti mitmel korral majavammi seeneniidistikku ning viljakehi. Joonistel 7.18-7.20 on toodud mõned näited majavammi seeneniidistikust. Lünetitiibade vahelaetala erinevatest osadest leiti majavammi kahjustusi, mida kinnitavad ka kogutud proovid P27 ruumist 3023, P30 ruumist 3194, P31 ruumist 3196, P32 ruumist 3198, P34 ruumist 3241 ning P35 ruumist 3258.

*Joonis 7.17 Majvammi seeneniidistik vahelae laudisel ruumi 3023 kohal, proov P27 (autorifoto)*

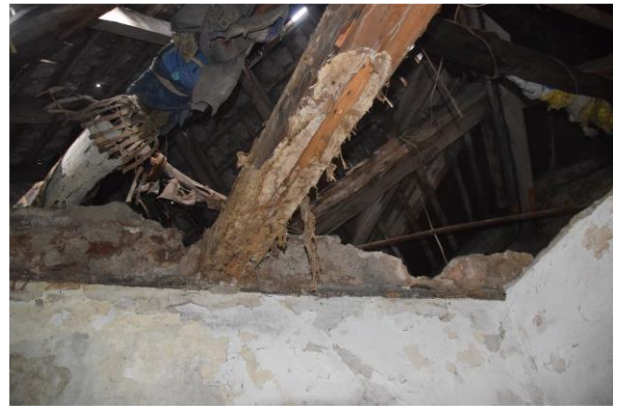
*Joonis 7.2013 Proovi P35 võtukoht, majavammi kahjustusega tala (autorifoto)*

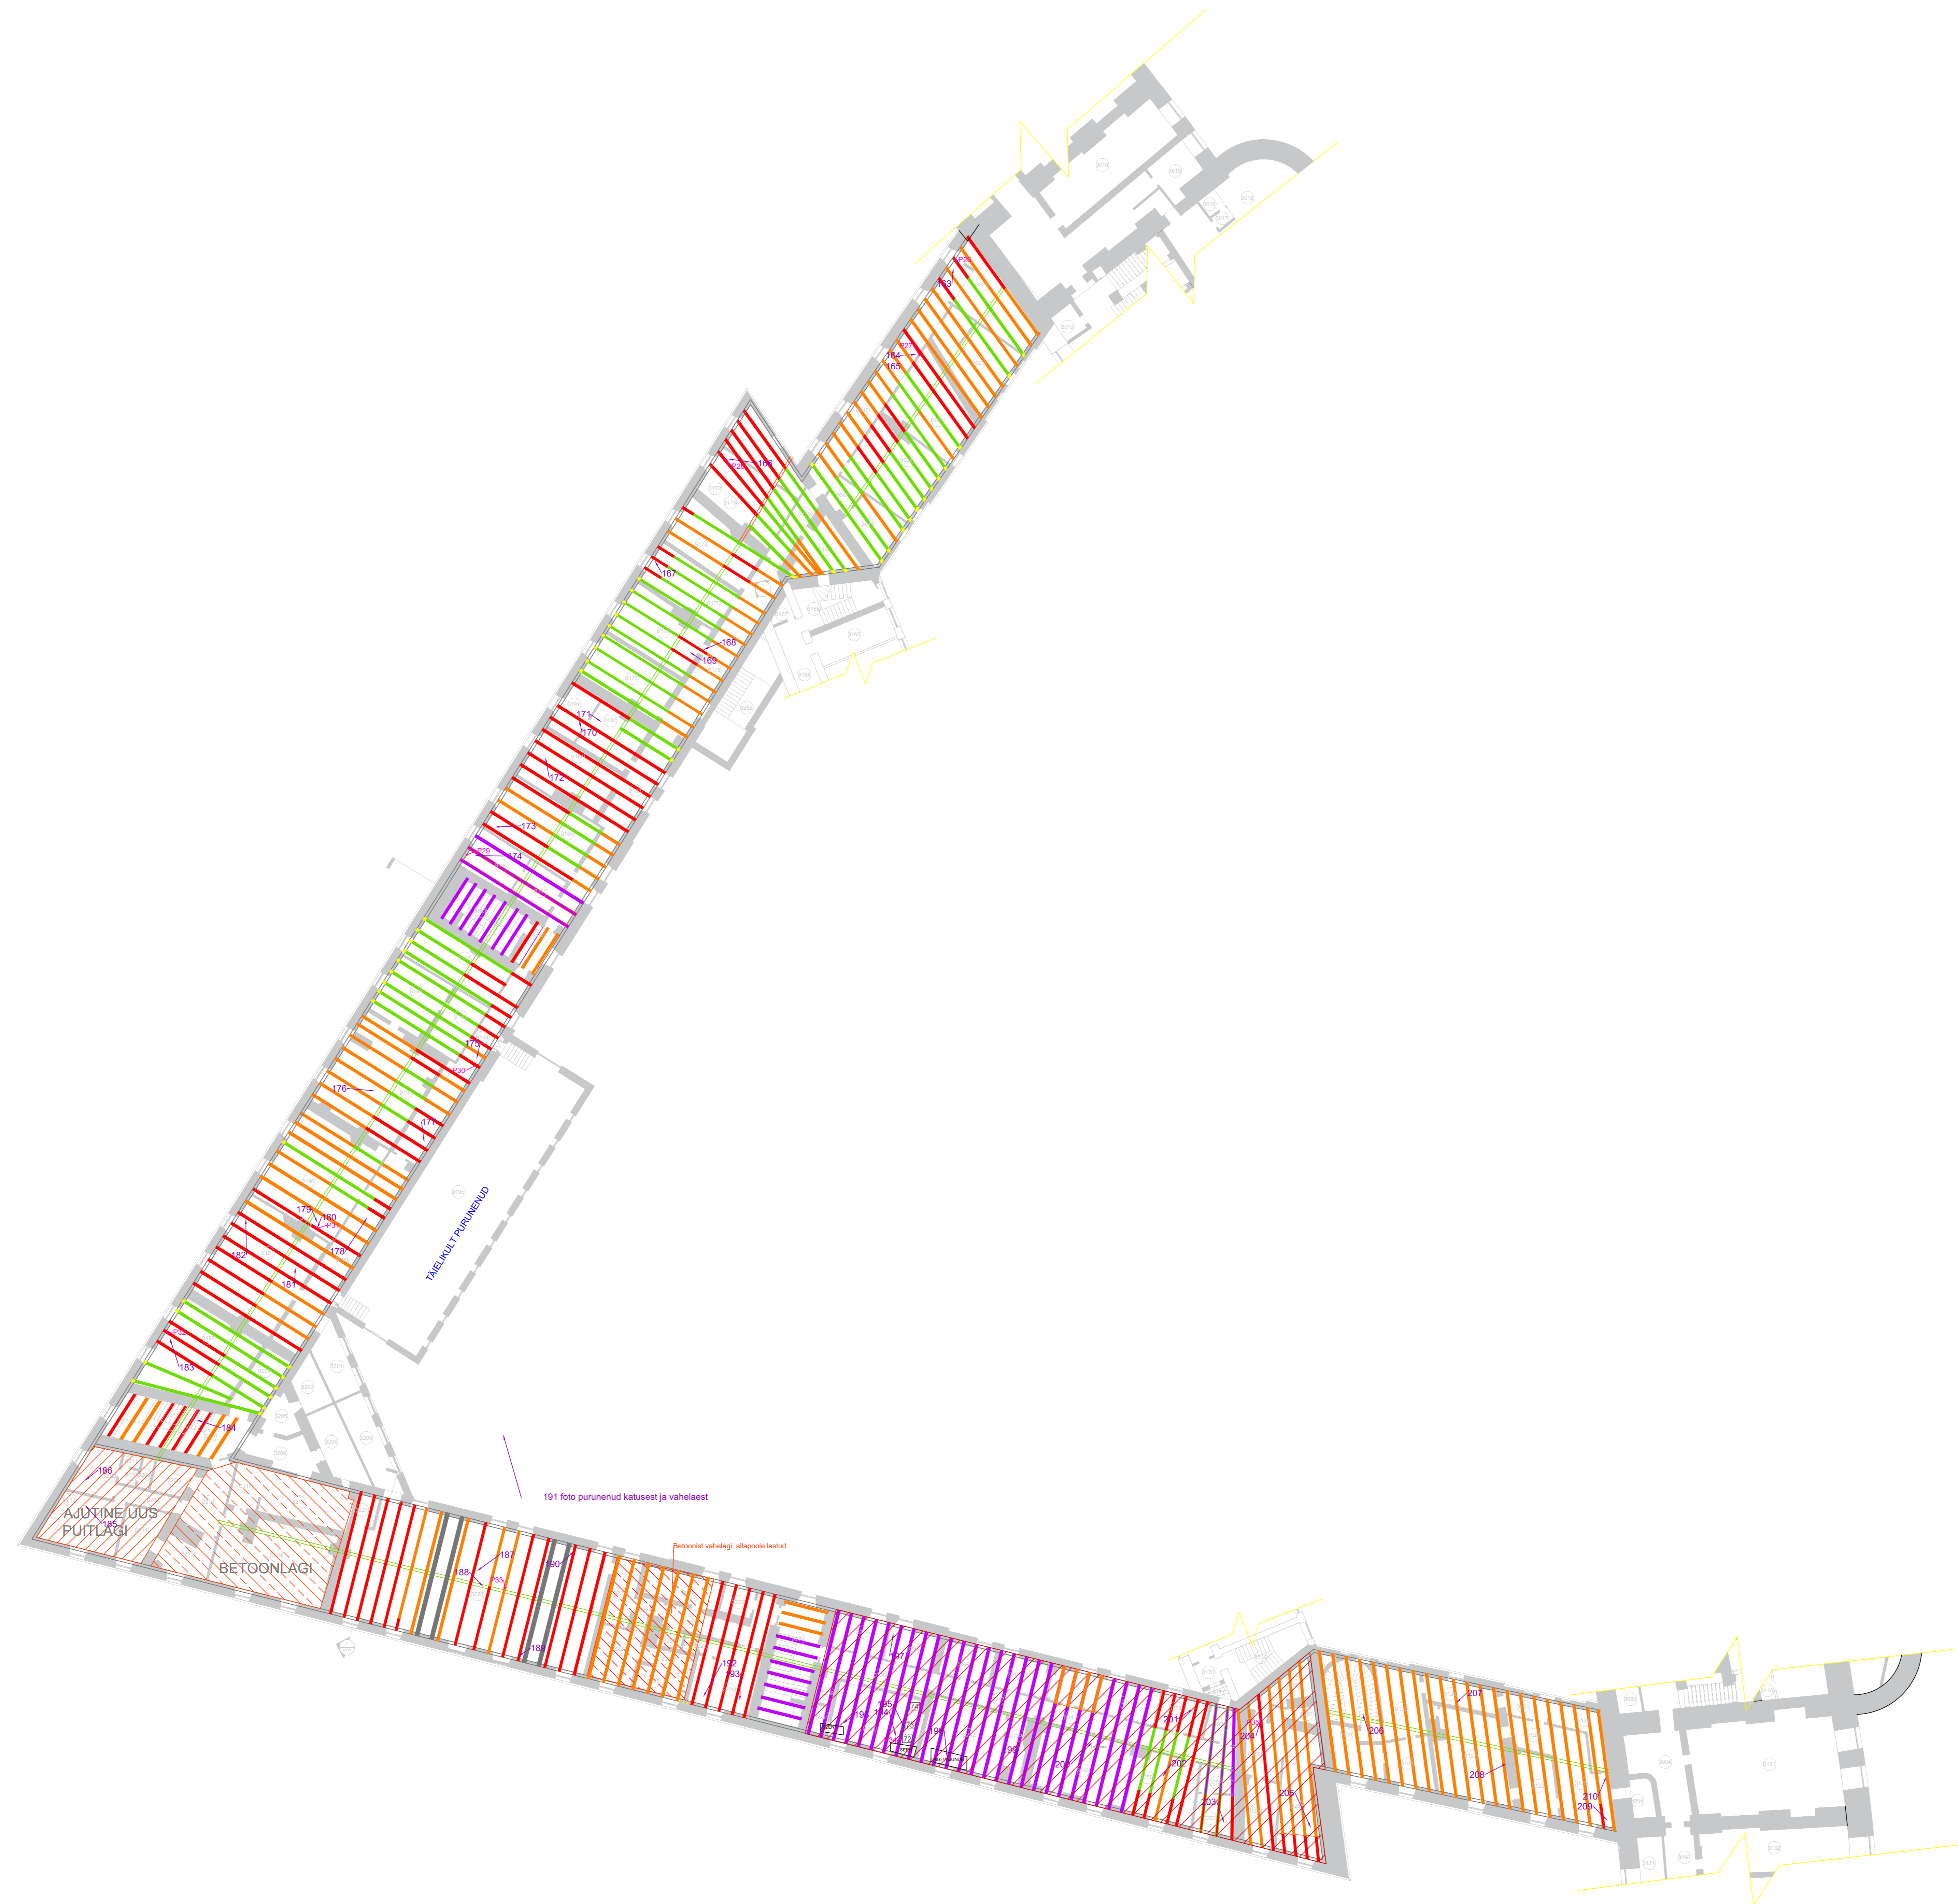
TALTECH INSENERITEADUSKOND		Magistritöö	Leht nr:
Kootaja Katri-Liis Kangro			3/3
Juhendaja Kalle Pitt		Patarei Merekindluse Lünnettibade vahelaepiaan	
TalTech Tartu kolledž		Kuupäev: 22.05.2021	Formaat: A0
		Mõõtkava: 1:200

Vaadeldud vahelae konstruktsioon oli osaliselt purunenud, seega oli võimalik vaadelda vahelae talade seisukorda. Osades, kus laekonstruktsioon oli suletud ja otsene talade vaatlus ei õnnestunud, hinnati lae üldist seisukorda kahjustavate seente aktiivsuse järgi ning resistograafia puurides. Vaatluse tegemisel valitsenud olukord on kajastatud joonisel Lisas 1 lehel 3.

Sarnaselt Goržihoonetele, tehti ka Lünetiitibade olukorda ja restaureerimissoovitusi kirjeldav joonis. Punasega märgitud talad tuleb asendada või proteesida ning kollasega märgitud tugevdada. Lisaks on märgitud oranži värviga vahelaetalade asukoht, mis olid vaatluse hetkeks juba purunenud, seega säilitamine pole enam võimalik. Ulatuslike majavammi kahjustuste tõttu on joonisele kantud esialgne majavammi kahjustuspiirkond. Tegelik kahjustuspiirkond võib olla ulatuslikum, kui vahelaed, mida polnud võimalik uurida, avatakse.

- Teisaldada kogu vahelagi ulatuslike seen- ja putukkahjustuste tõttu.
- Vähem kahjustunud laetalasid saab hoonete teistes osades kasutada puitelementide proteesimiseks.
- Säilitada piki hoonet kulgev sõrestik täies ulatuses – seisukord hea.
- Arvestada, et sõrestikus paiknevad metalltõmbid vajavad pingutamist, kui lagi teisaldetakse, sest koormus sõrestikule väheneb.

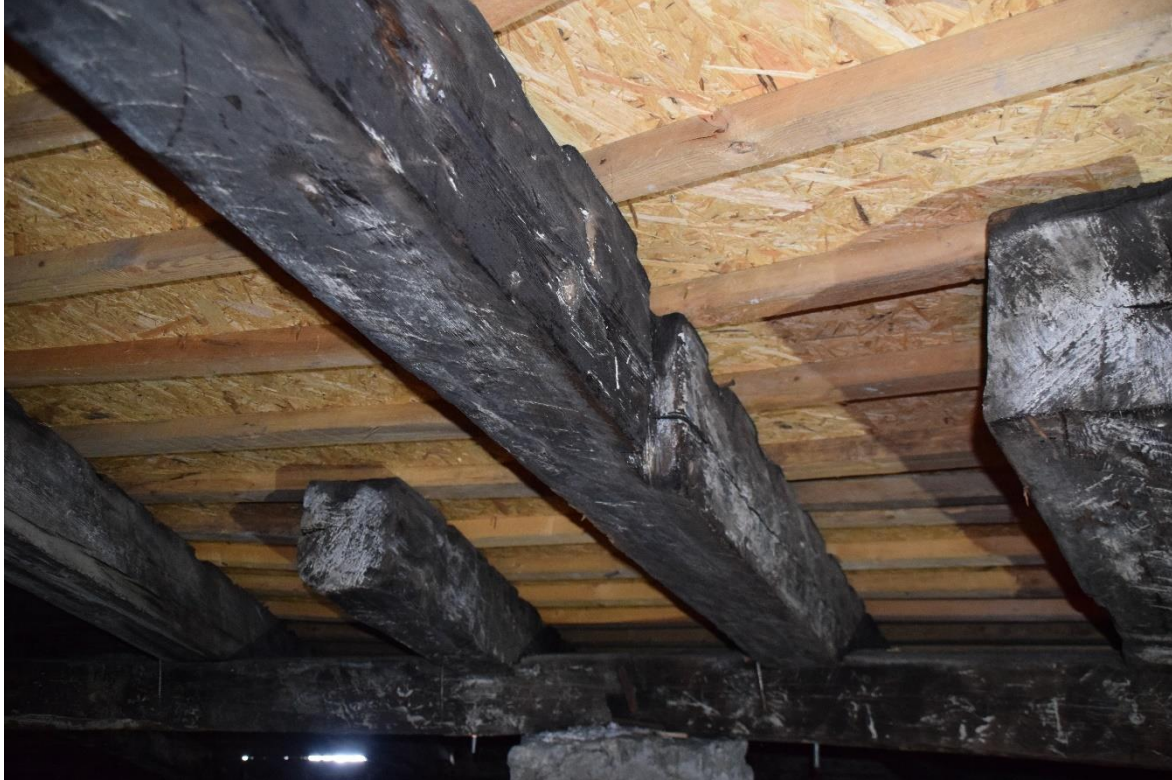
Foto 1. Põlengukahjustusega sarikas ruumi 3002 kohal.

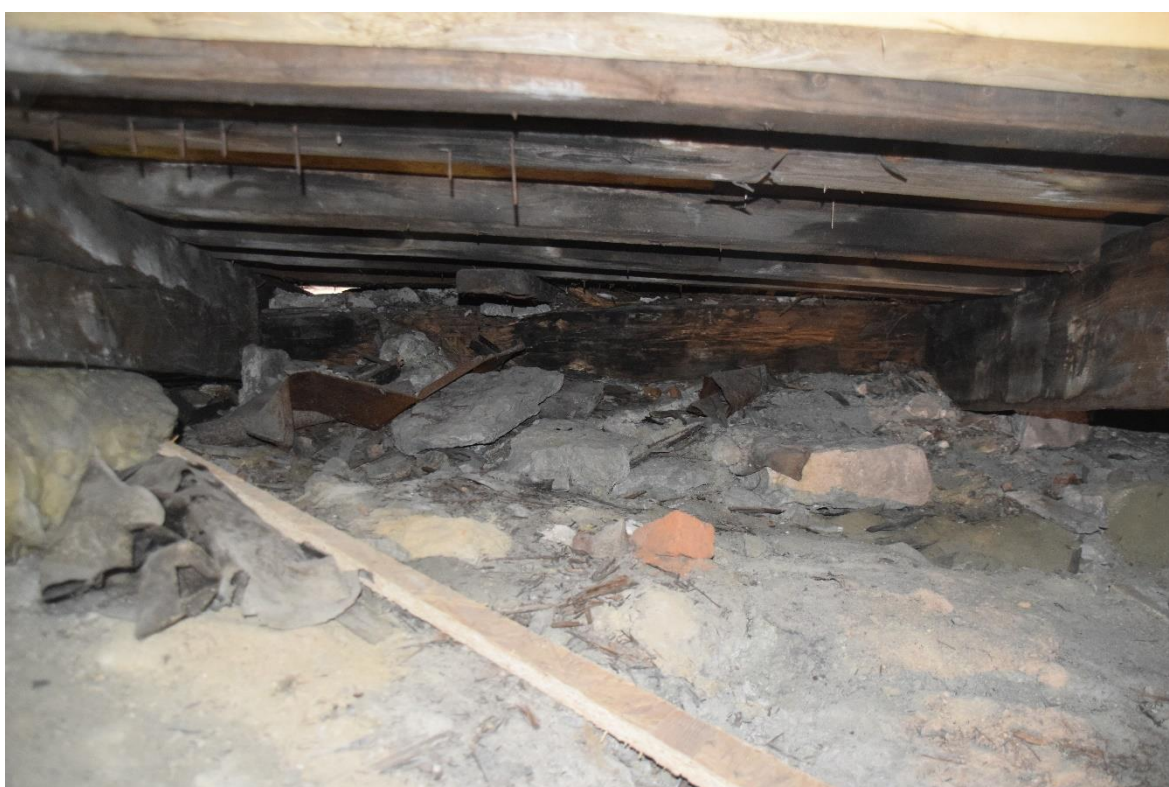
Foto 5. Purunenud sarikas ruumi 3001 kohal.

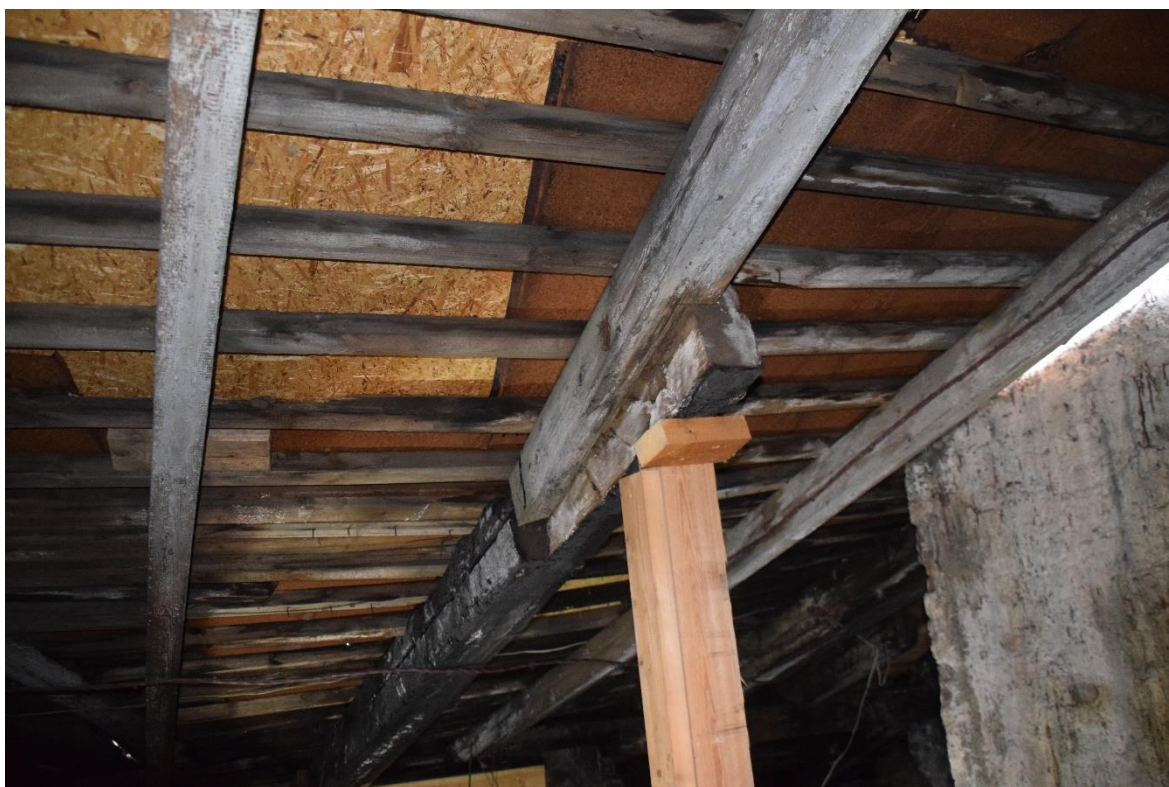
Foto 10. Purunenud ja toetatud sarikas ruumi 3004 kohal.

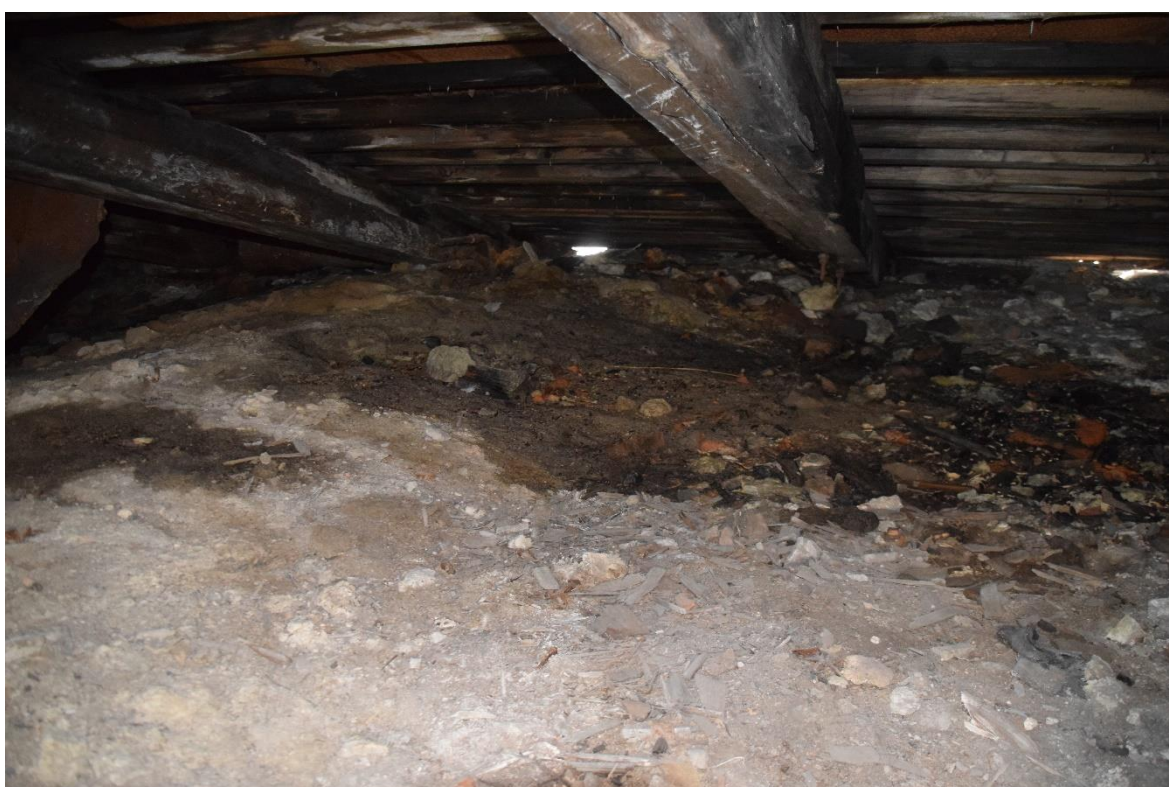
Foto 15. Kahjustatud sarikaotsad ja müürlatt ruumi 3005 kohal. Proovi P3 võtukoht.

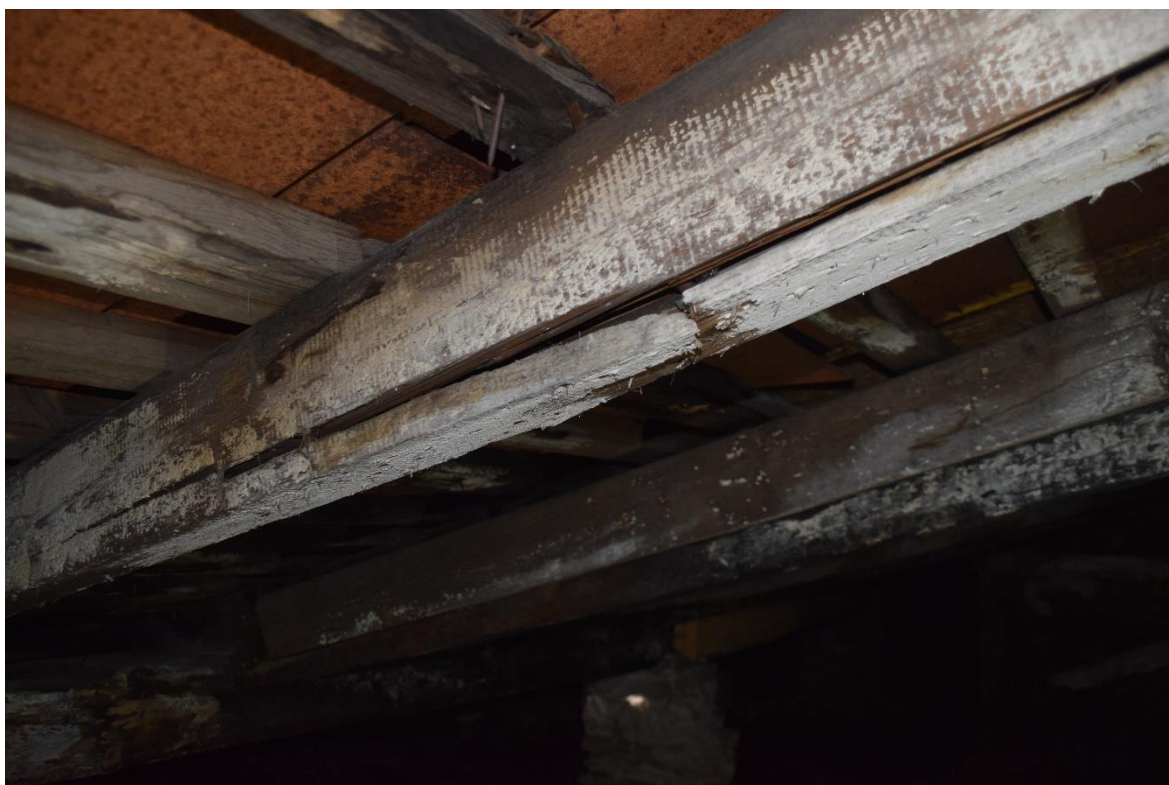
Foto 16. Murdunud sarikas ruumi 3005-3006 vaheseina kohal.

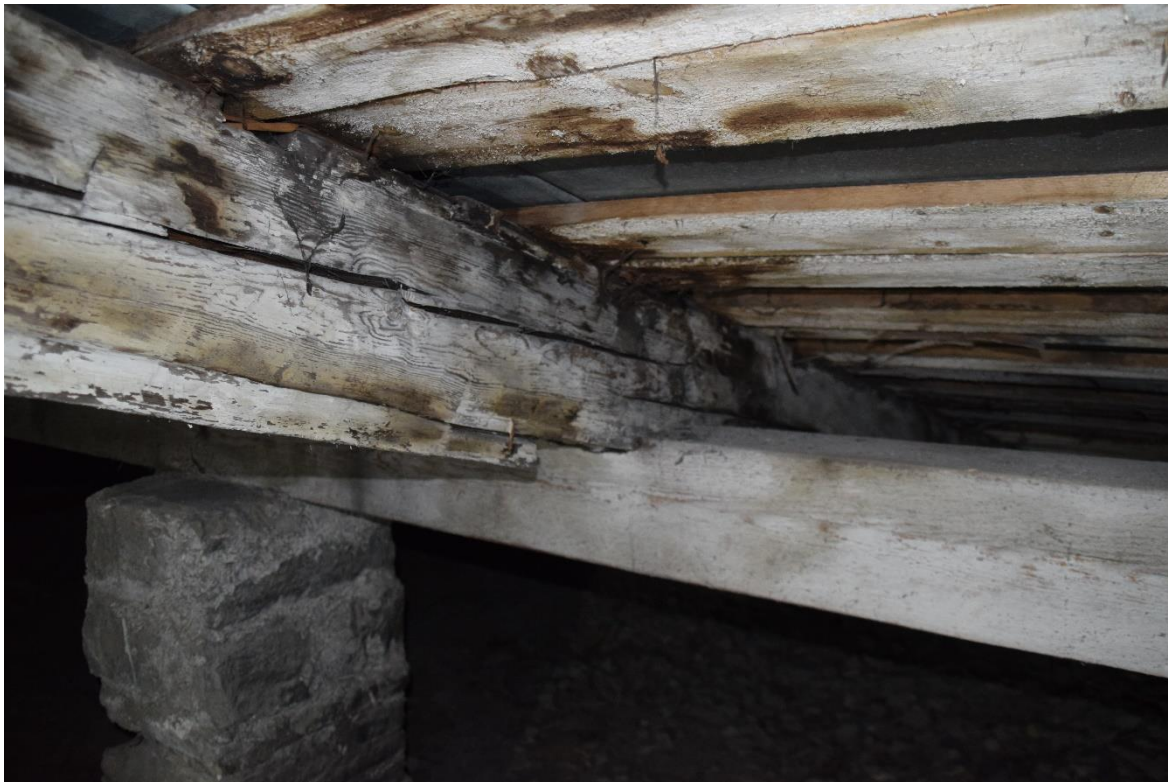
Foto 20. Purunenud sarikas toolvärgi ja sarika ühendussõlmes.

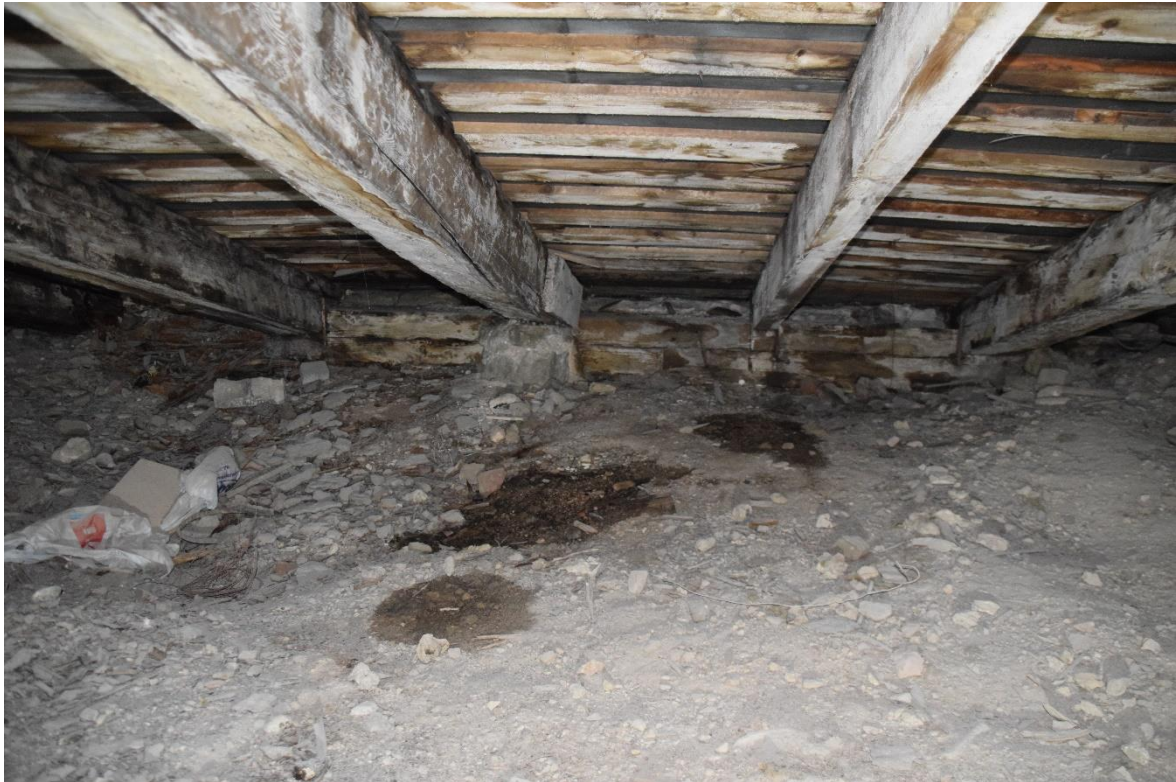
Foto 24. Märgunud piirkond ja tugevdatud sarikaotsad ruumi 3014 kohal.

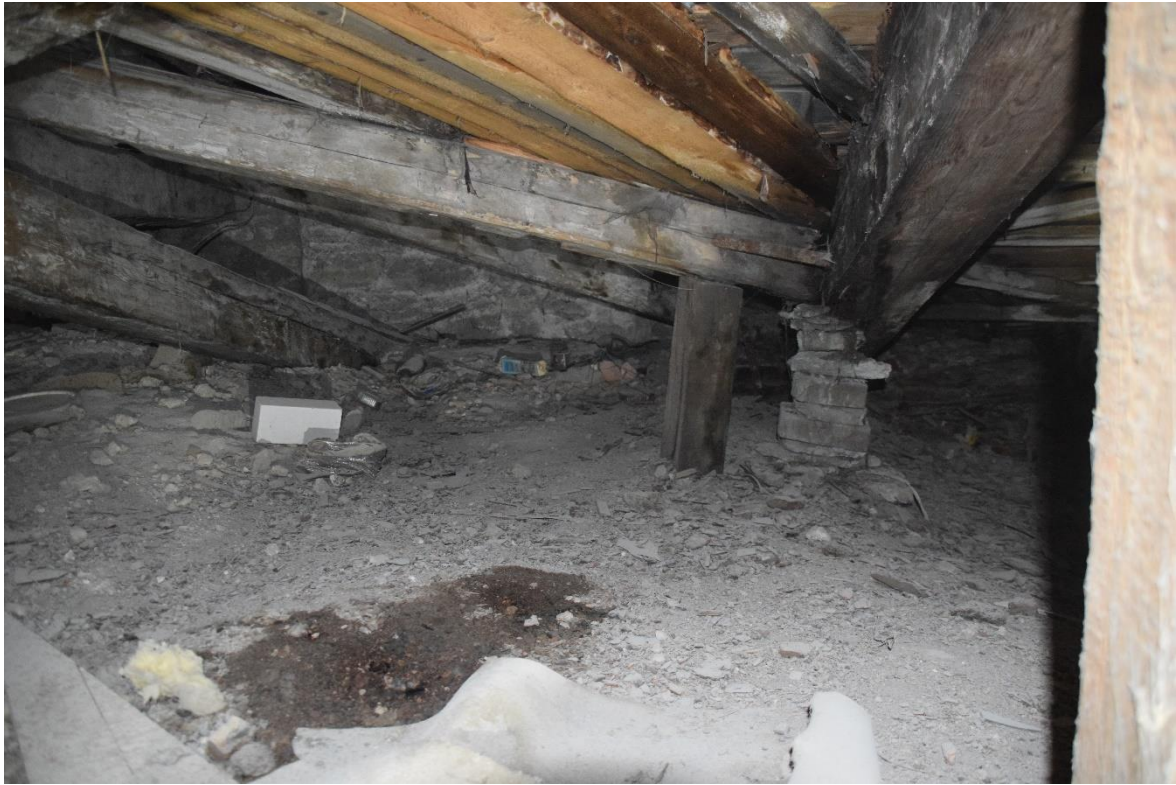
Foto 26. Märgunud piirkond kahe katuse ühenduskohas. Neelukoht.

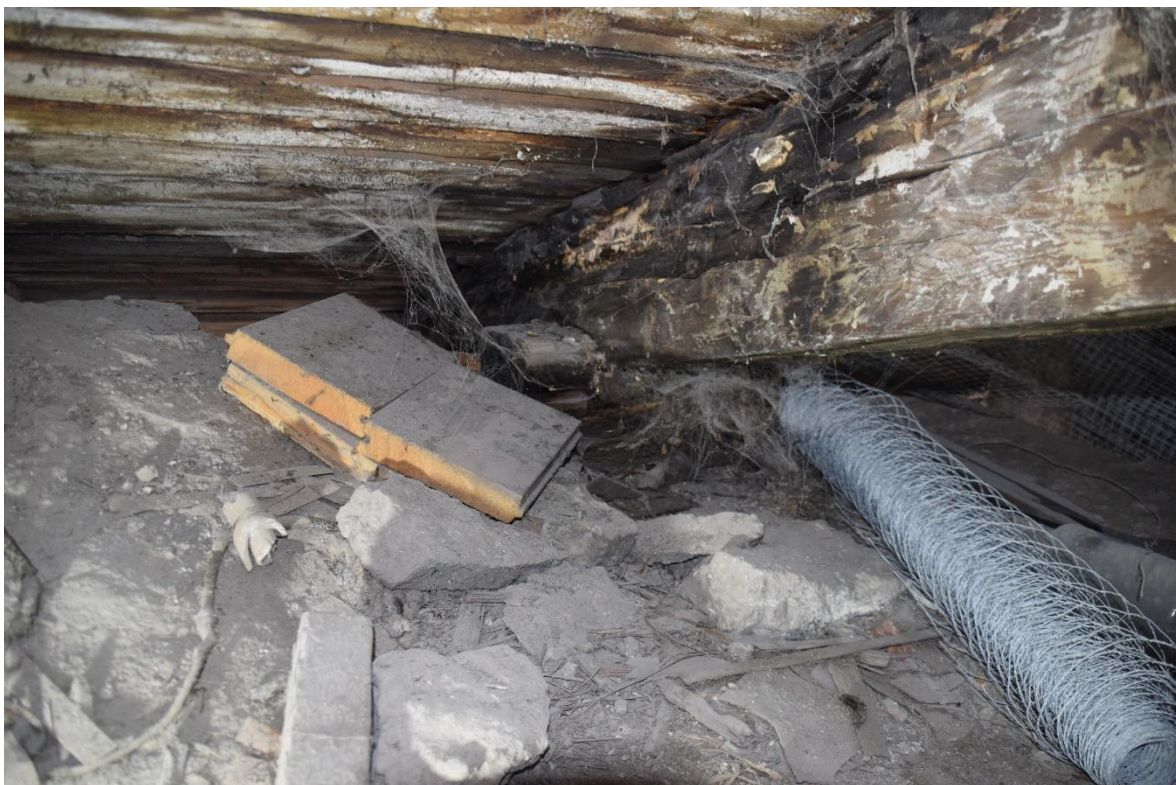
Foto 27. Tugevasti kahjustatud sarikas trepikoja kohal.

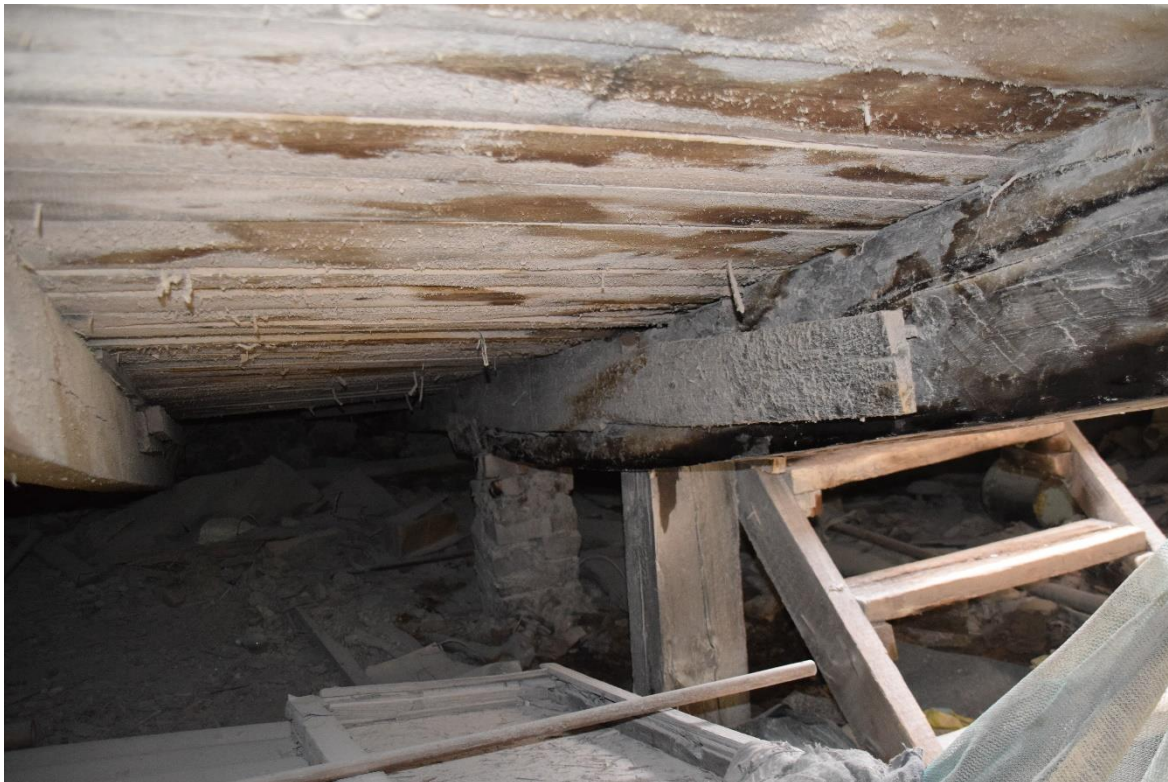
Foto 28. Purunenud ja tugevdatud sarikas vintskapi kõrval.

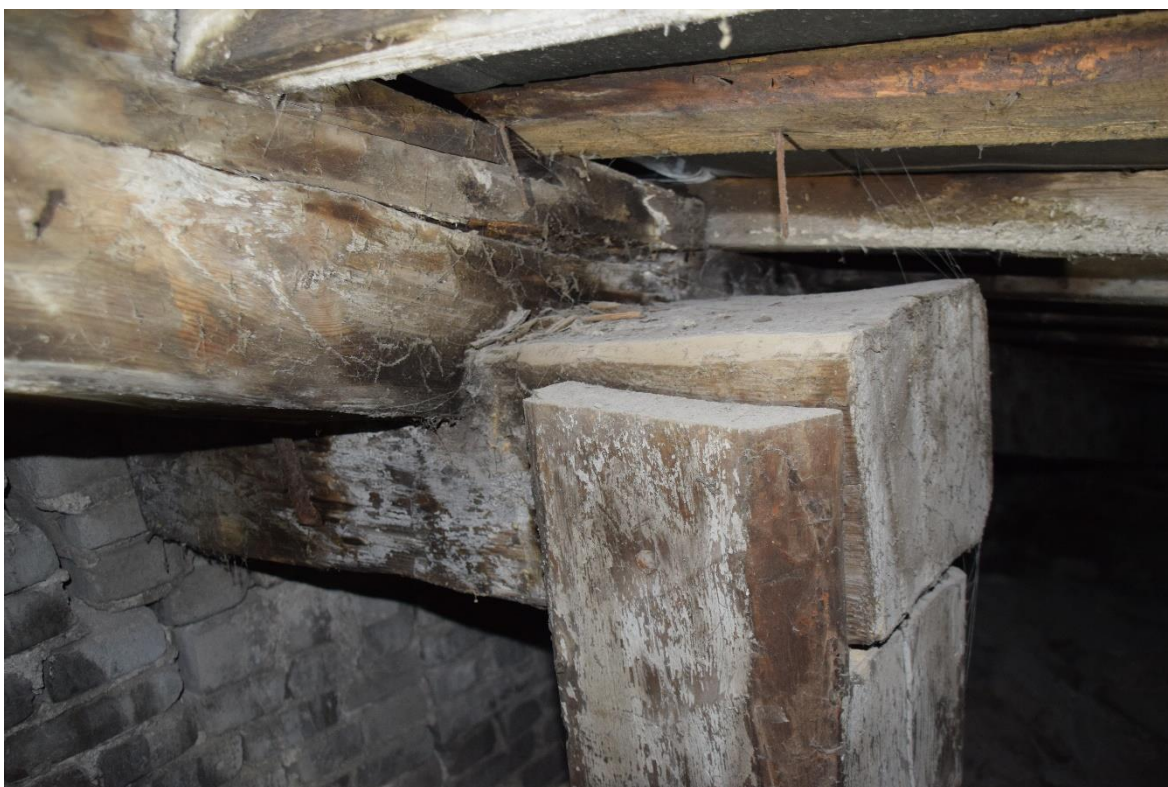
Foto 29. Kahjustatud sarikas ja toolvärgi vöö ots trepikoja kõrval.

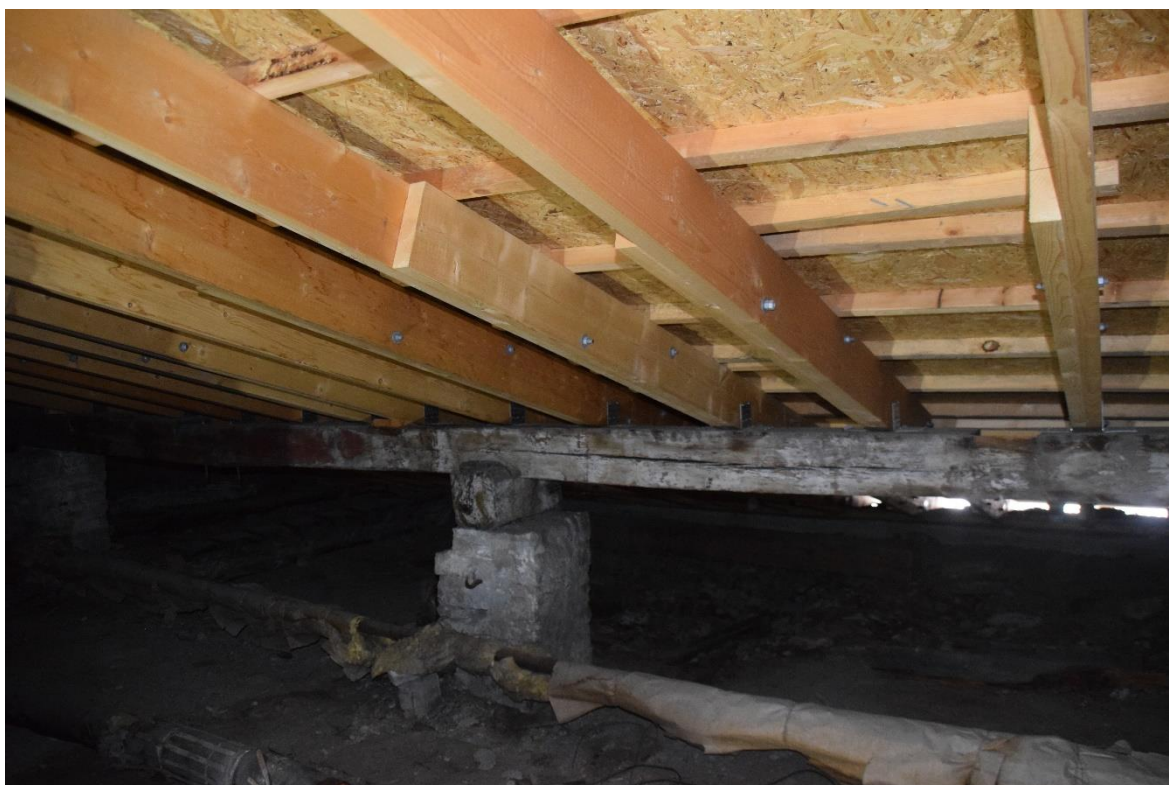
Foto 30. Asendatud katus ruumi 3048 kohal. Säilinud toolvärgi vöö.

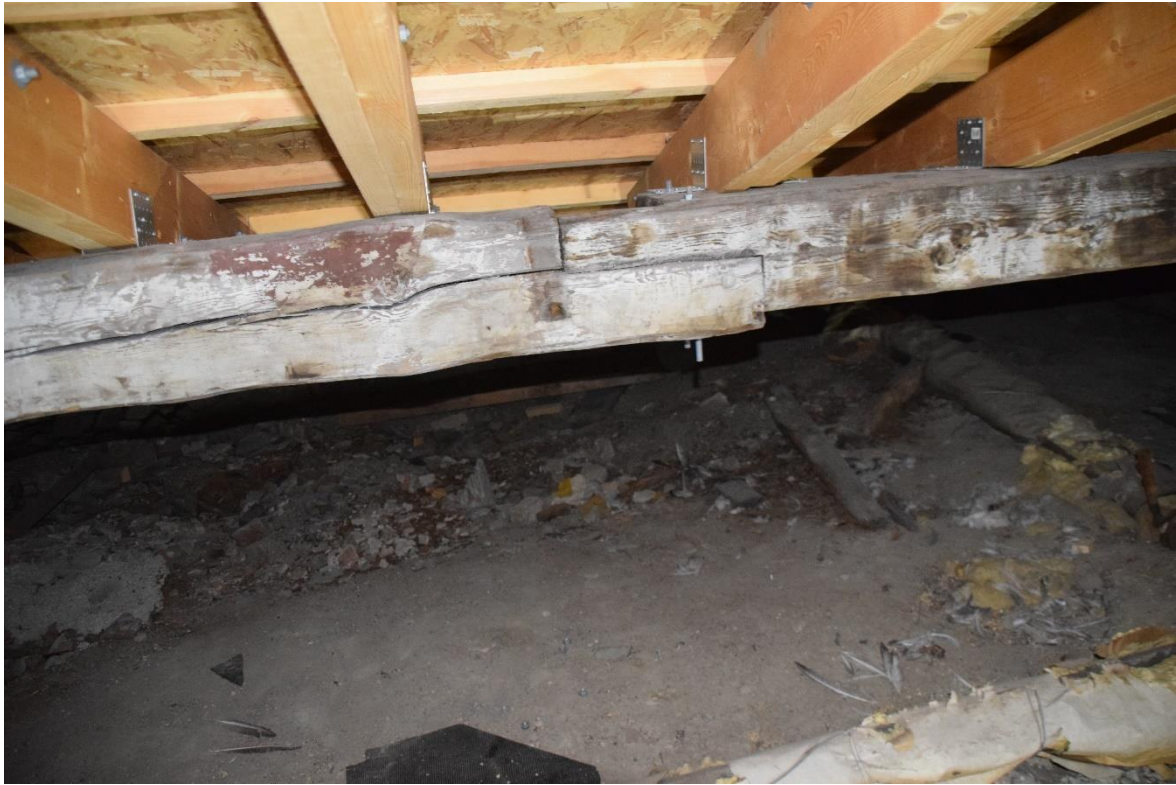
Foto 32. Toolvärgi vöö jätk postide vahel. Vajab tugevdamist.

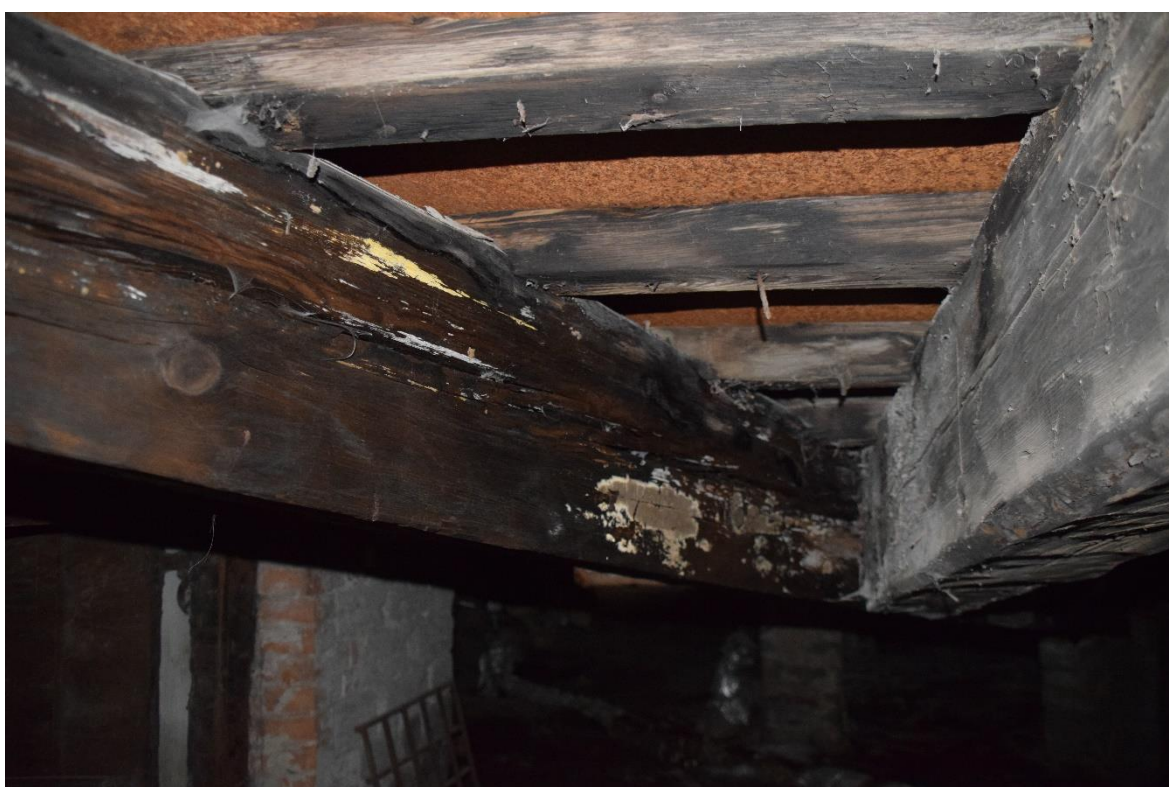
Foto 35. Tugevasti kahjustatud sarikas trepikoja kohal. Proovi P5 võtukoht.

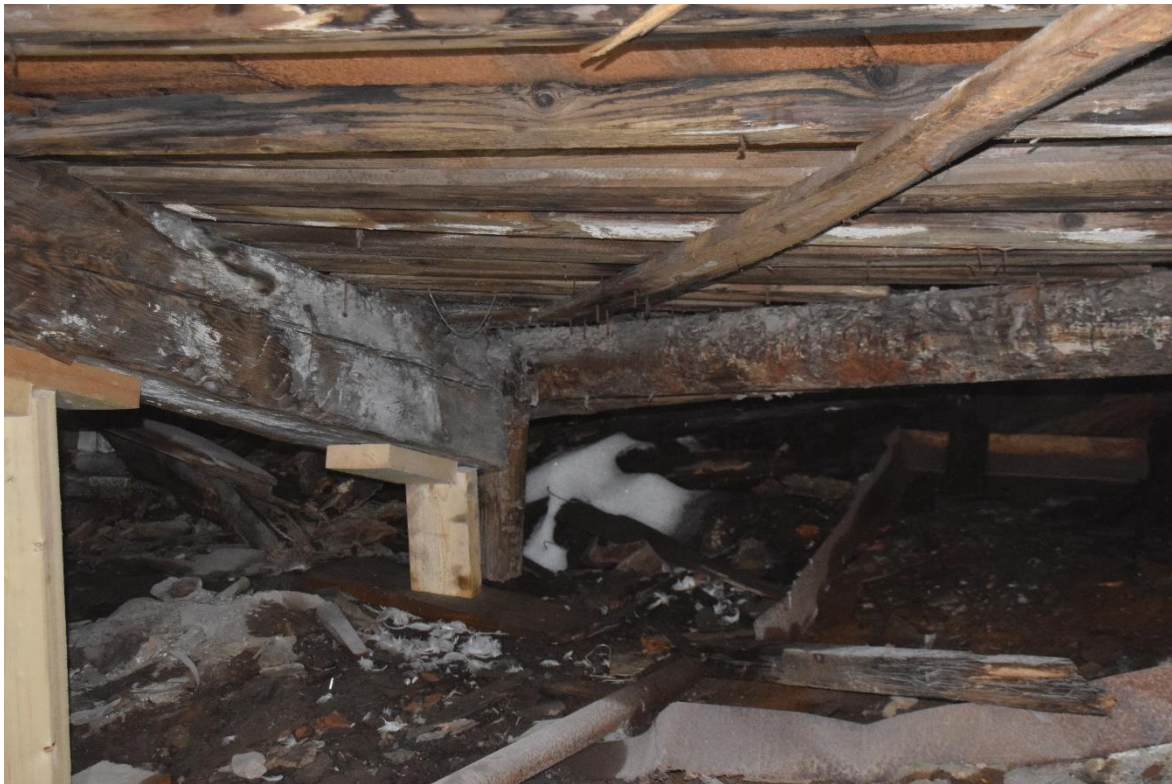
Foto 38. Lumi ja toetatud sarikad ruumi 3069 kohal.
