**PATAREI MEREKINDLUSE KATUSE JA VAHELAE  
PUITKONSTRUKTSIOONIDE SEISUKORRA  
HINDAMINE JA RESTAUREERIMISSOOVITUSTE  
ANDMINE**

**ASSESSMENT OF THE CONDITION OF THE WOODEN  
STRUCTURES OF THE PATAREI SEA FORTRESS ROOF AND  
CEILING, AND RECOMMENDATIONS FOR RESTORATION**

MAGISTRITÖÖ

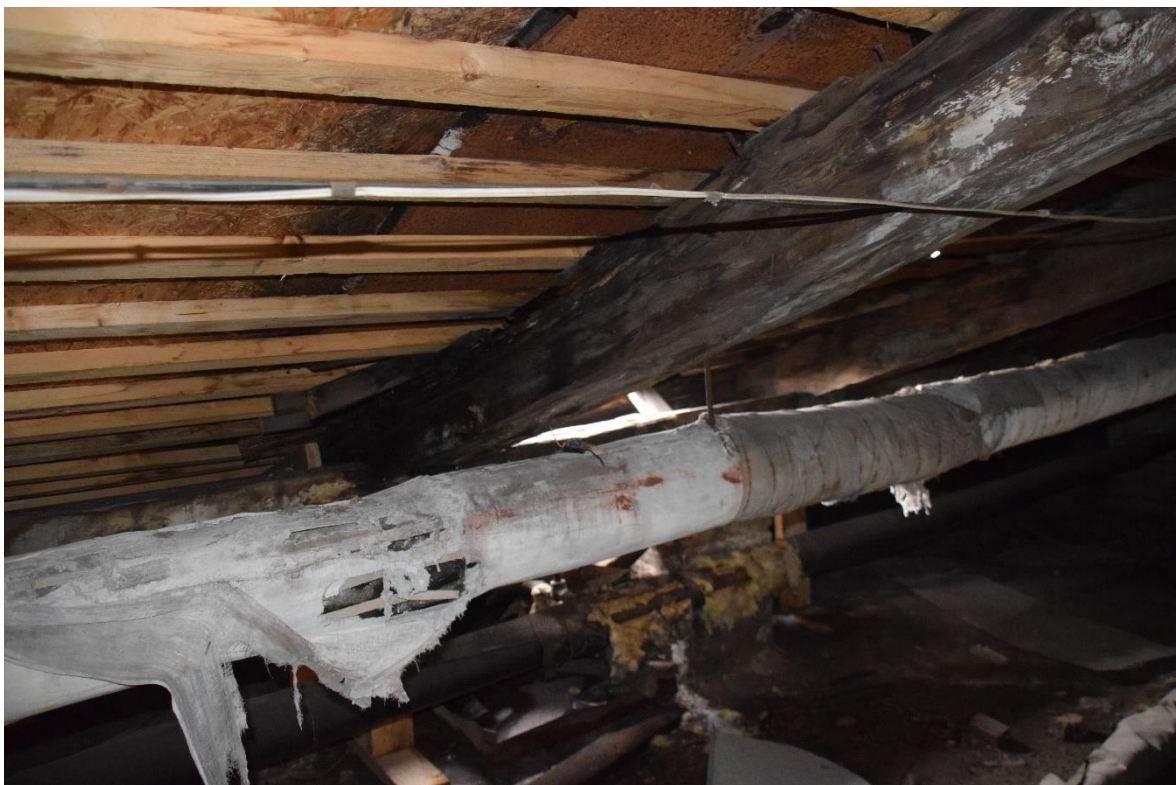
Foto 41. Kahjustatud sarikas uugi kõrval ruumi 3072 kohal.

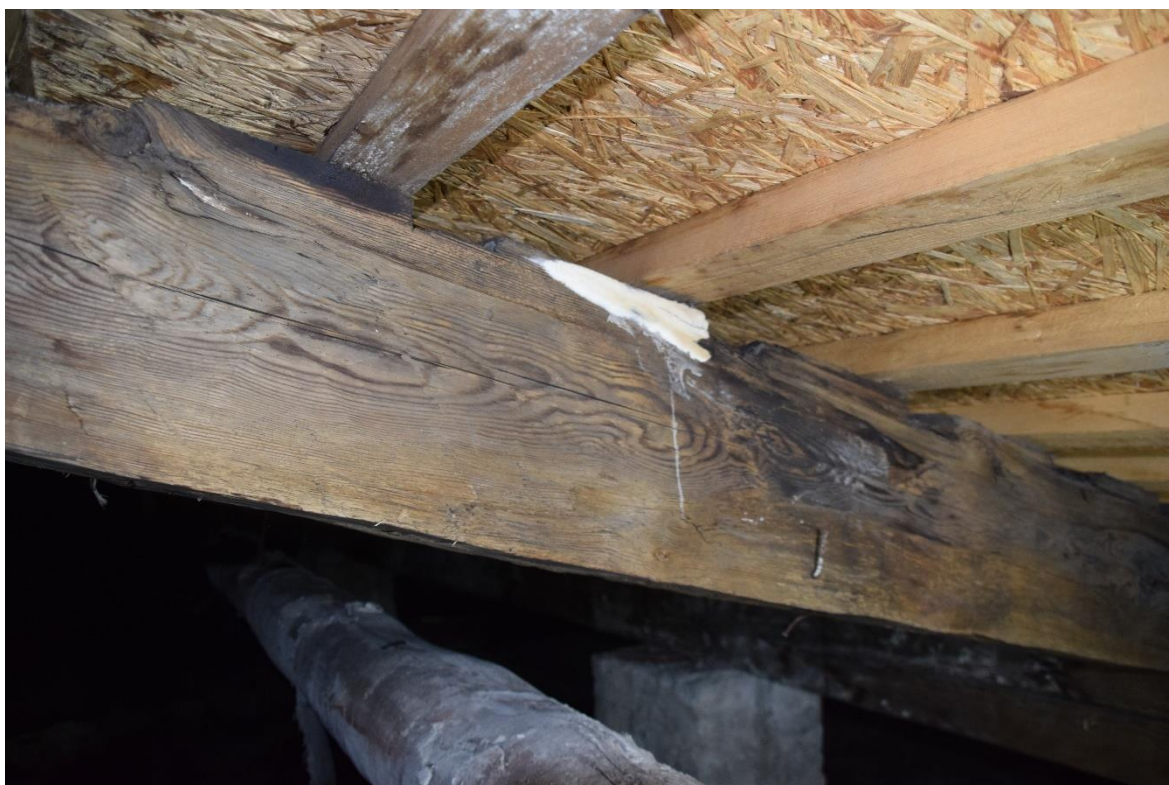
Foto 42. Seene viljakeha sarikal. Proovi P7 võtukoht.

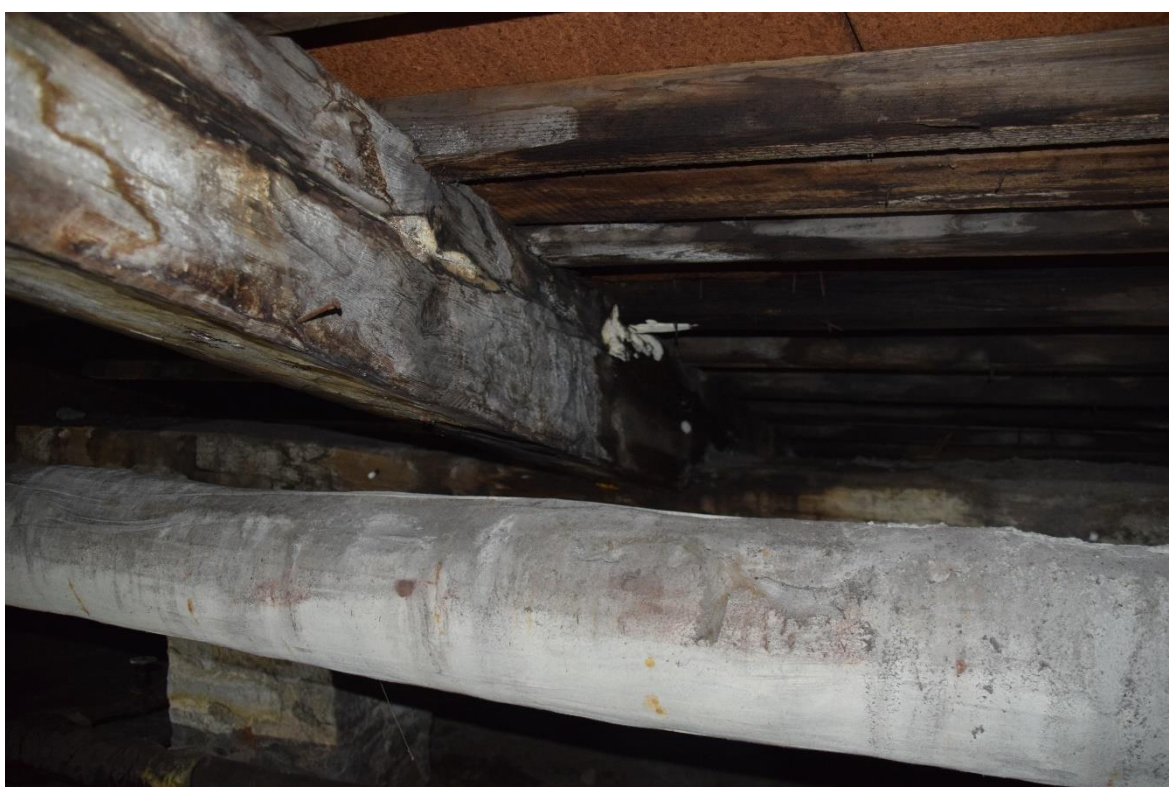
Foto 43. Tugeva seenkahjustusega sarikas. Proovi P8 võtukoht.

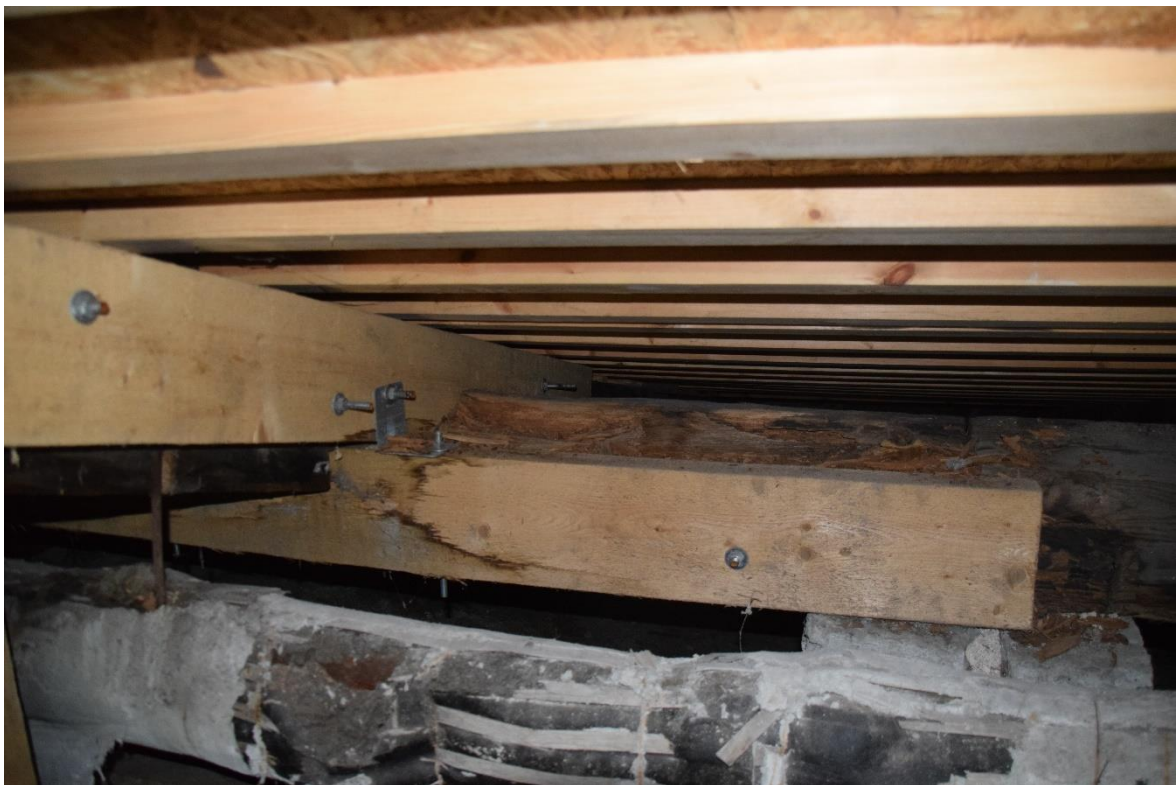
Foto 45. Tugevdatud sarikas ja toolvärgi vöö ruumi 3078 kohal.

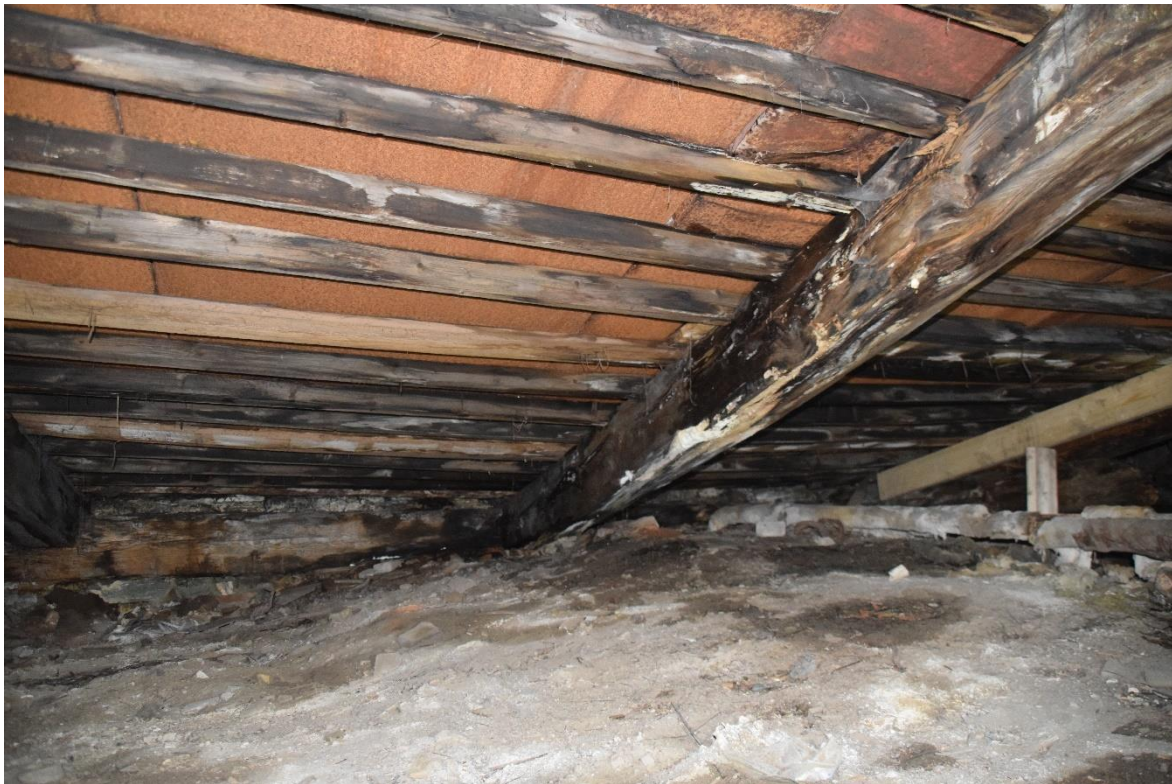
Foto 48. Tugeva kahjustusega sarikas uugi kõrval ruumi 3085 kohal. Proovi P10 võtukoht.

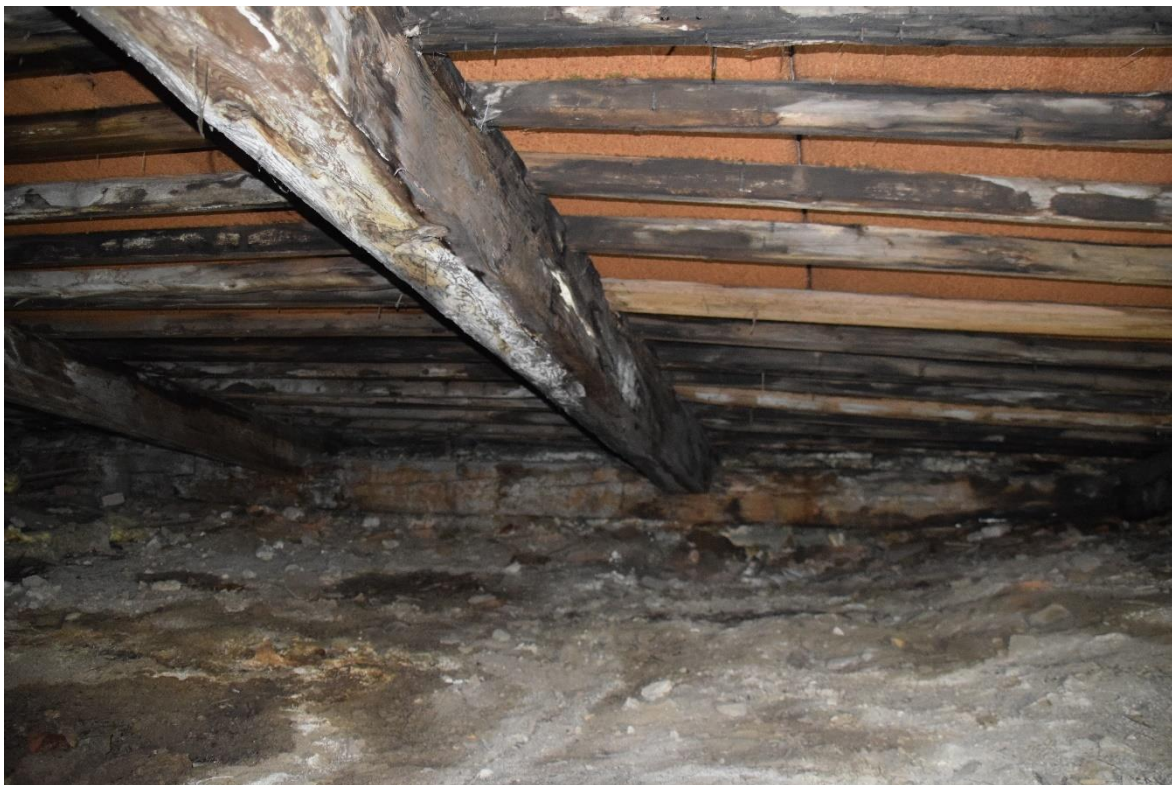
Foto 49. Kahjustatud sarikas ruumi 3085 kohal.

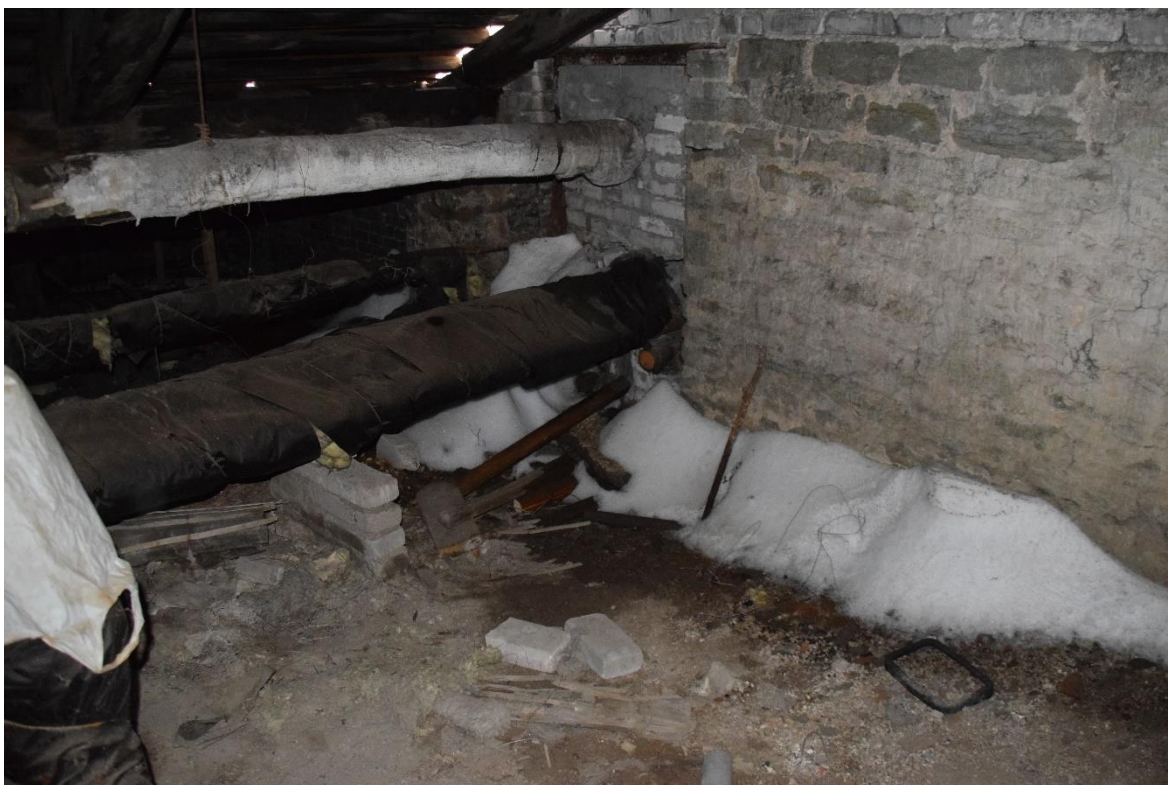
Foto 51. Lumi kaare nurgas merepoelses küljes.

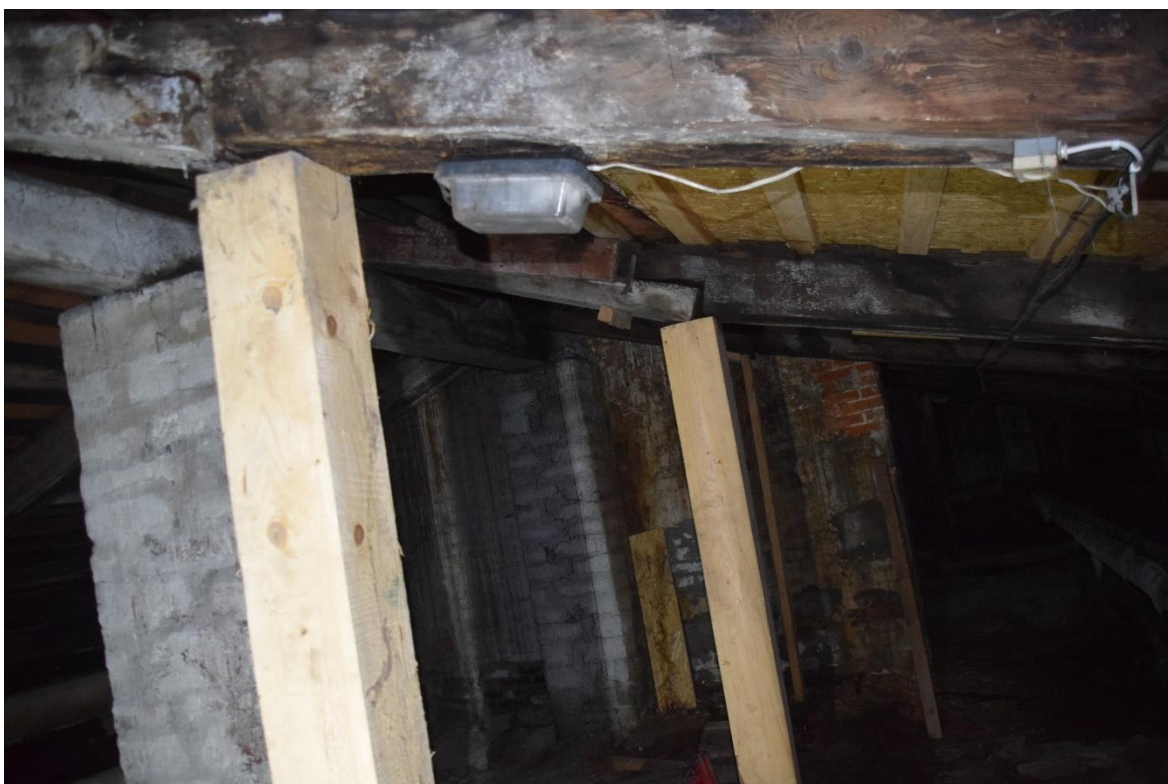
Foto 57. Toestaud sarikad ruumi 3098 kohal. Jätkukohad on deformeerunud.

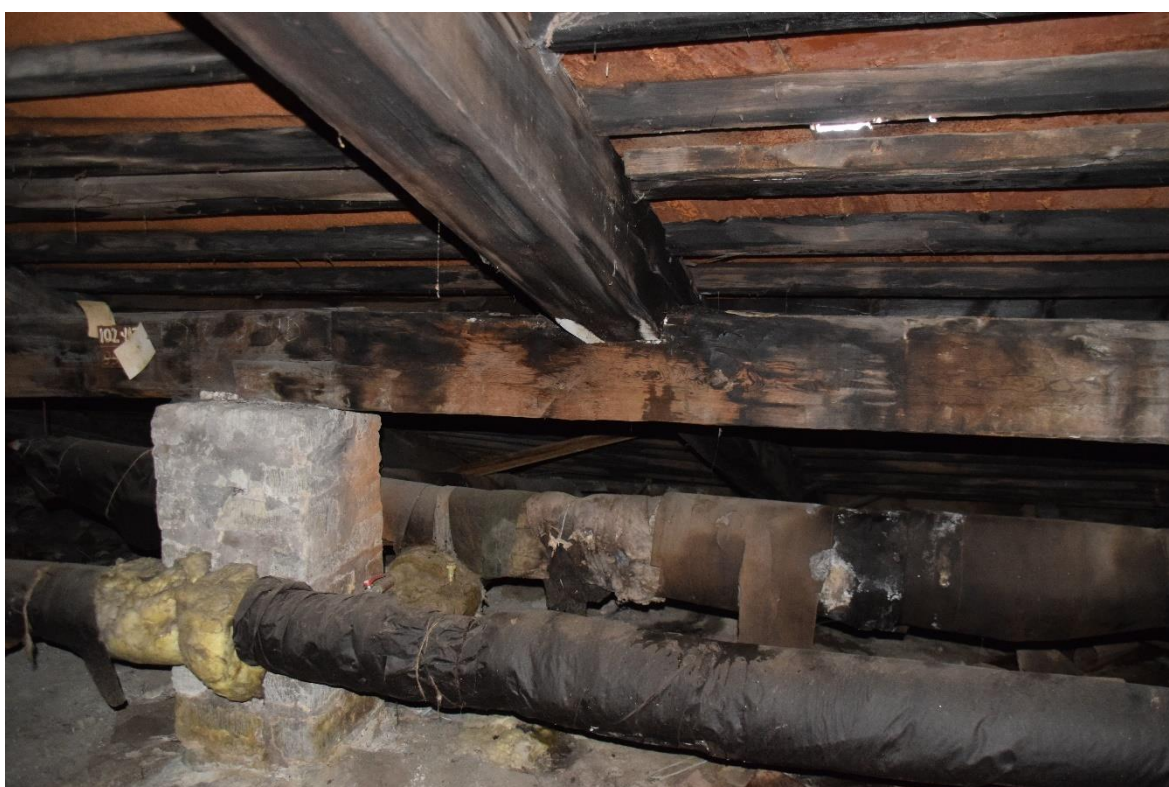
Foto 59. Kahjustatud sarikas ruumi 3099 kohal merepoolses osas.

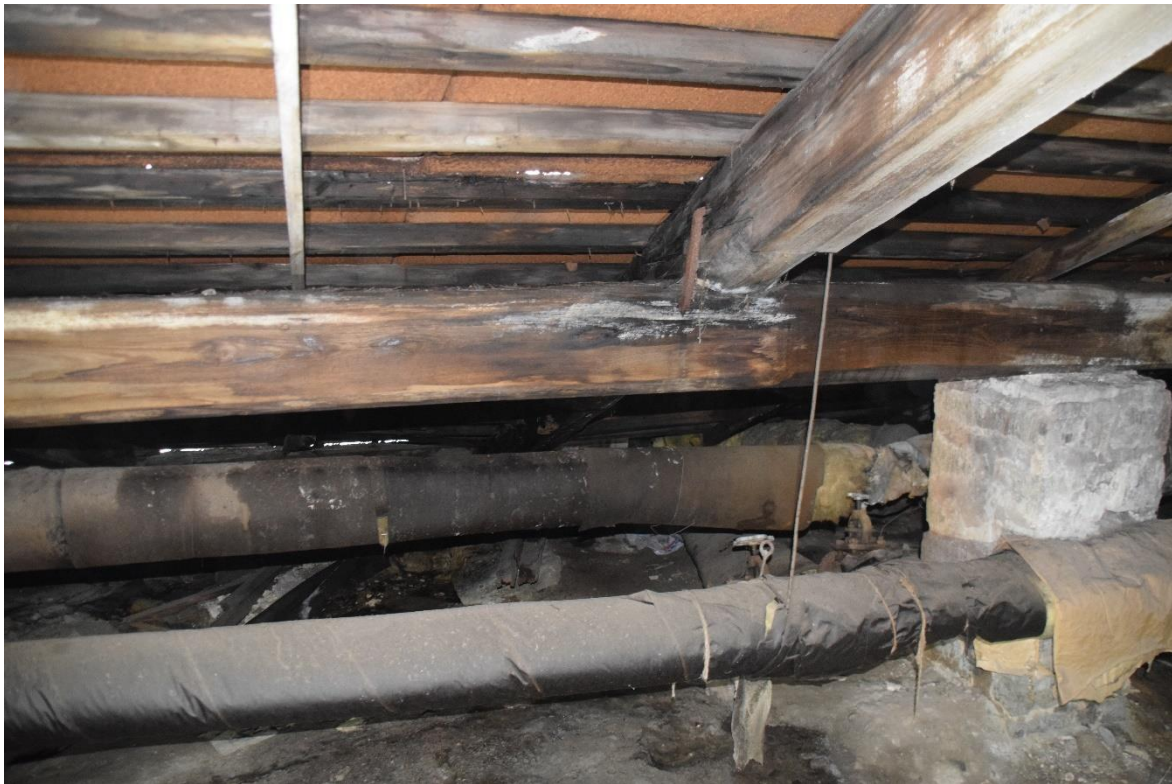
Foto 62. Kahjustatud sarikas ruumi 3105 kohal.

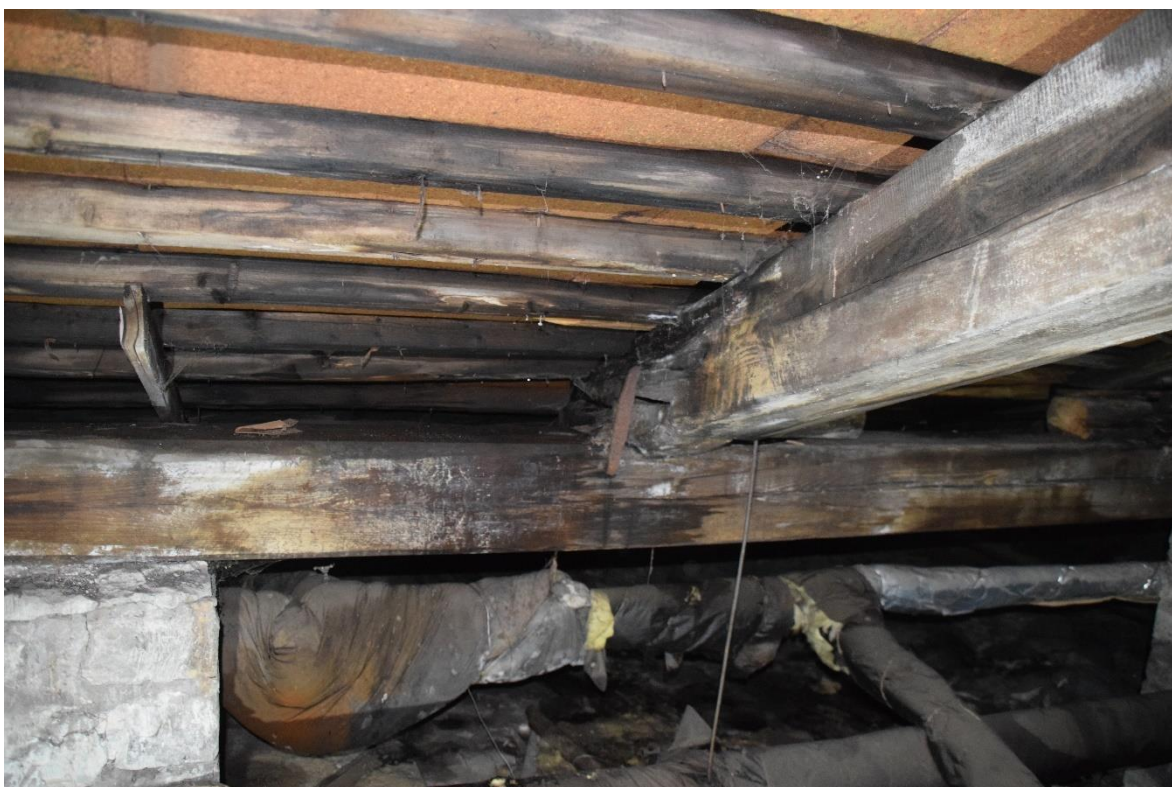
Foto 63. Tugevasti kahjustatud sarikas ruumi 3105 kohal.

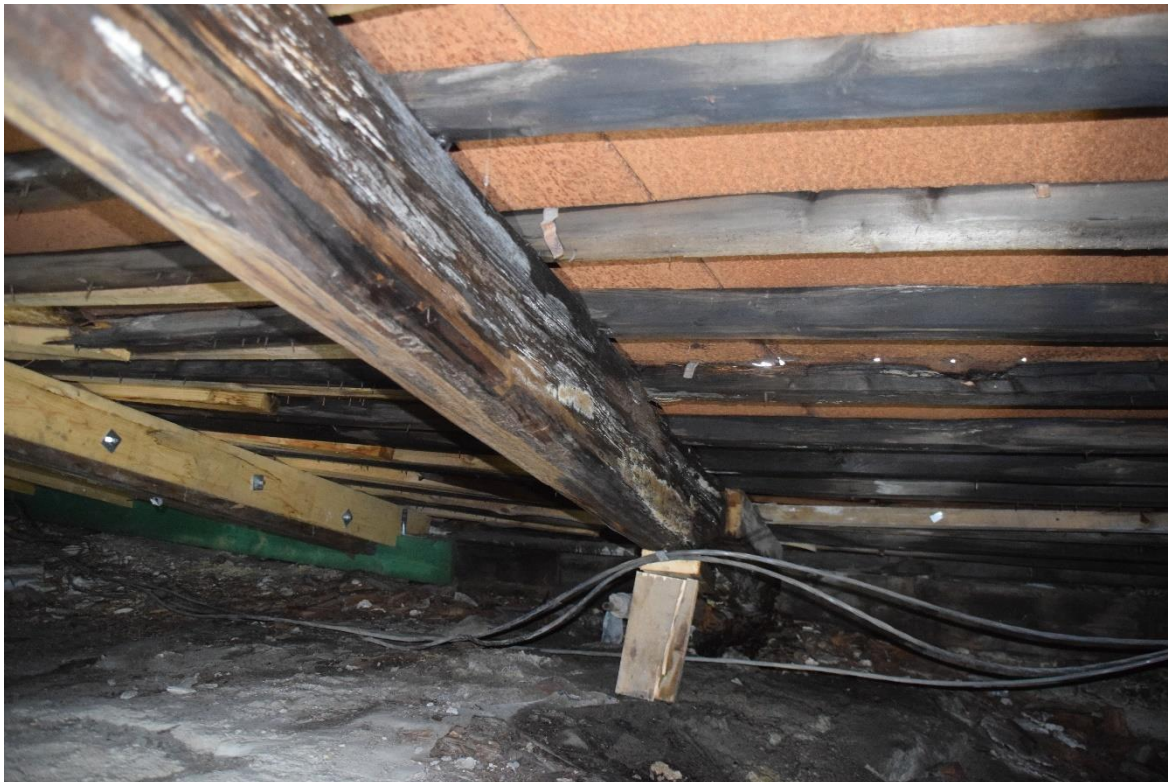
Foto 64. Kahjustatud sarikas hoovipoolses osas. Proovi P16 võtukoht.

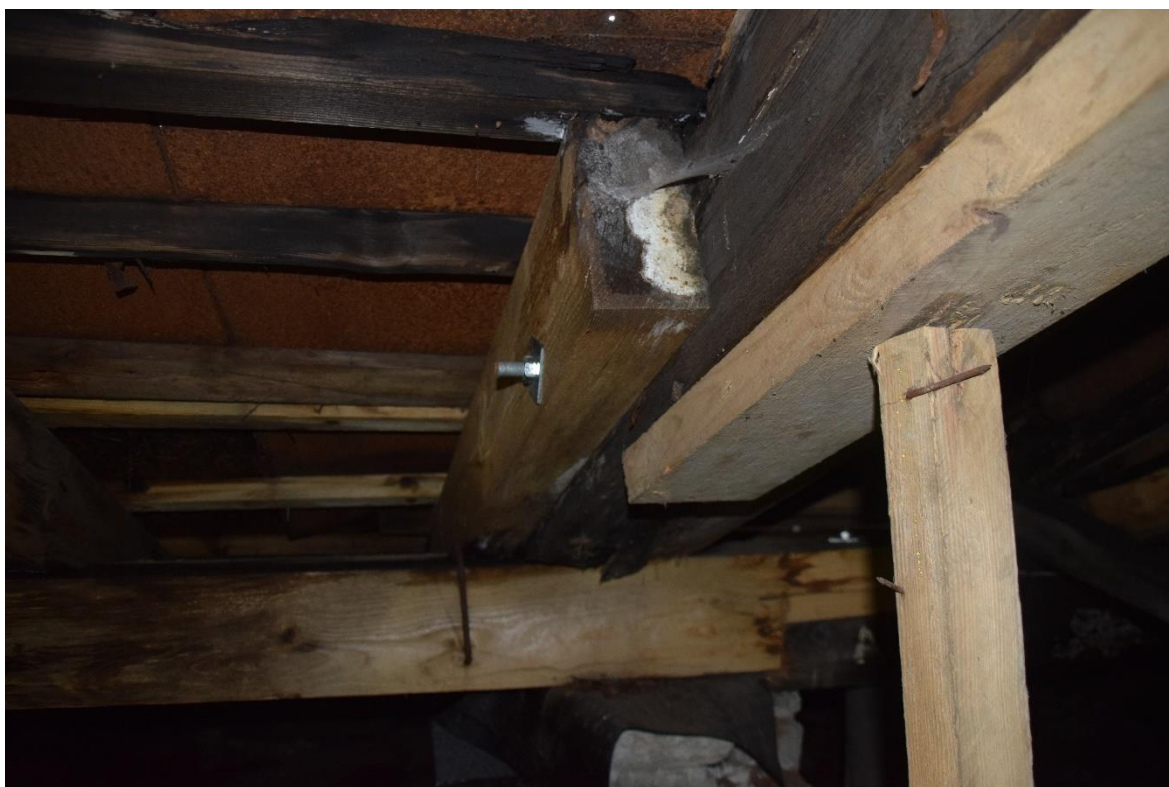
Foto 66. Kahjustatud sarikas uugi all ruumi 3109 kohal.

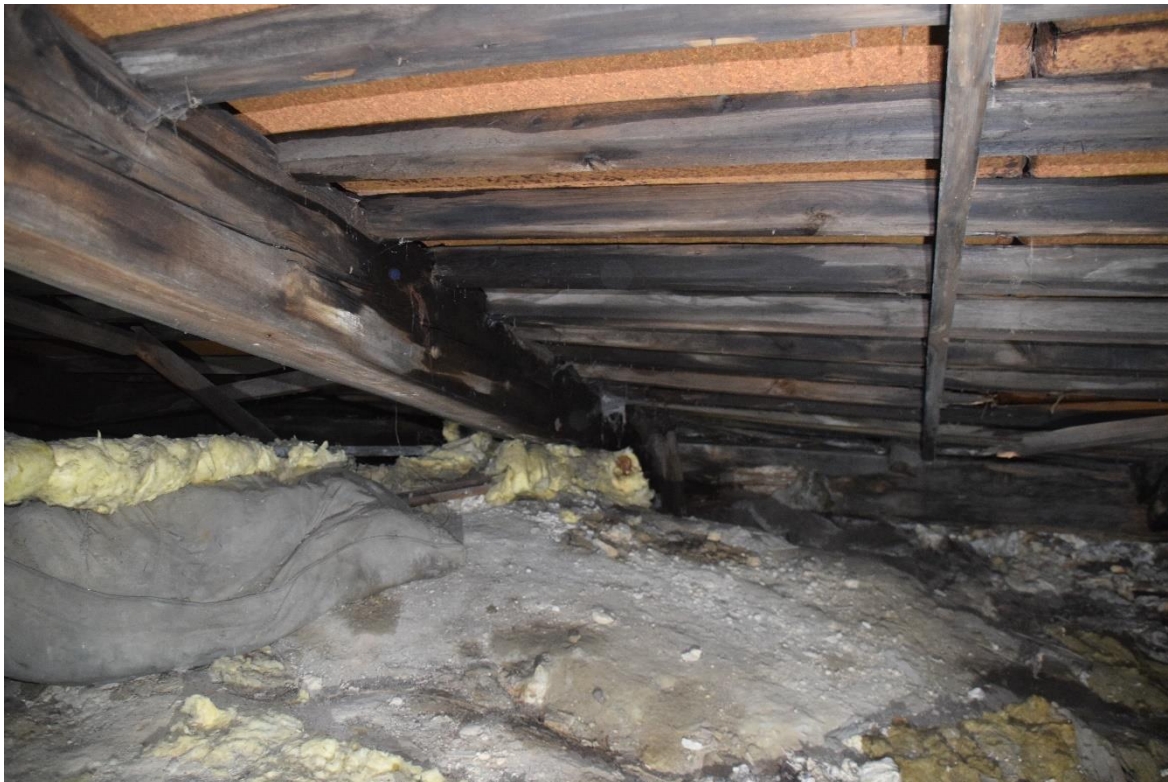
Foto 68. Kahjustatud sarikaots ruumi 3108 kohal merepoolses küljes.

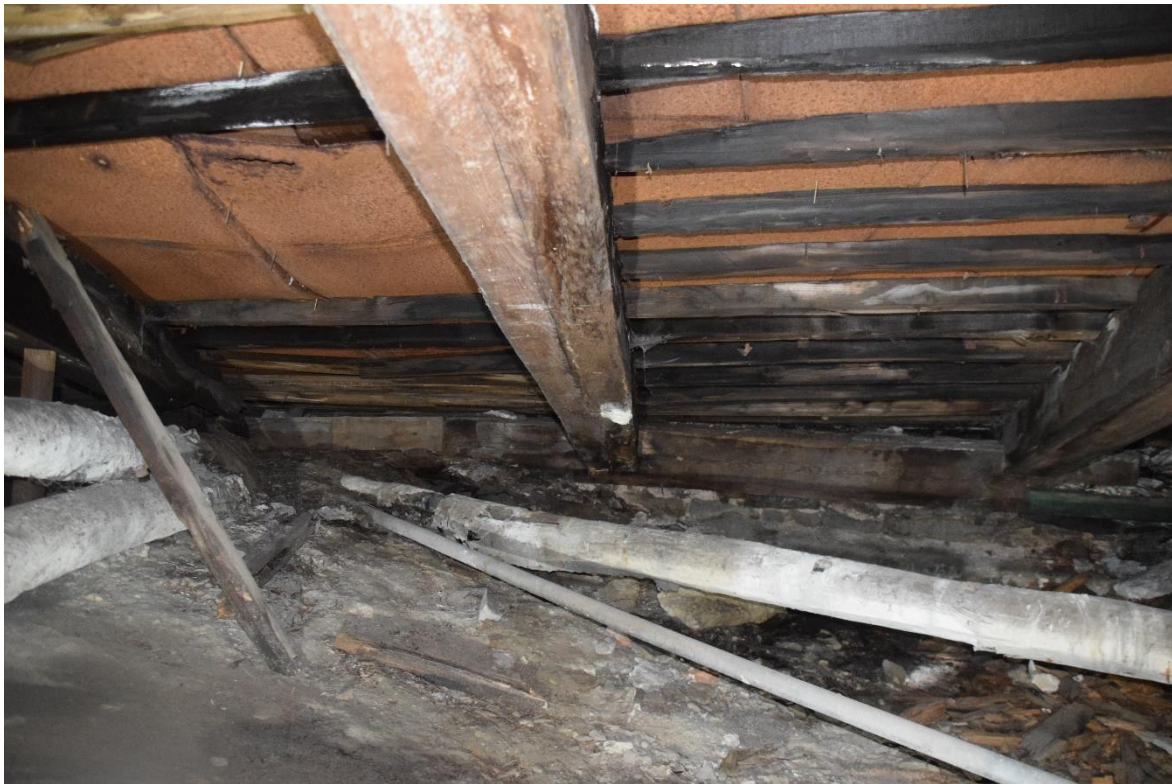
Foto 70. Kahjustatud sarikaots ruumi 3110 kohal kaare alguses.

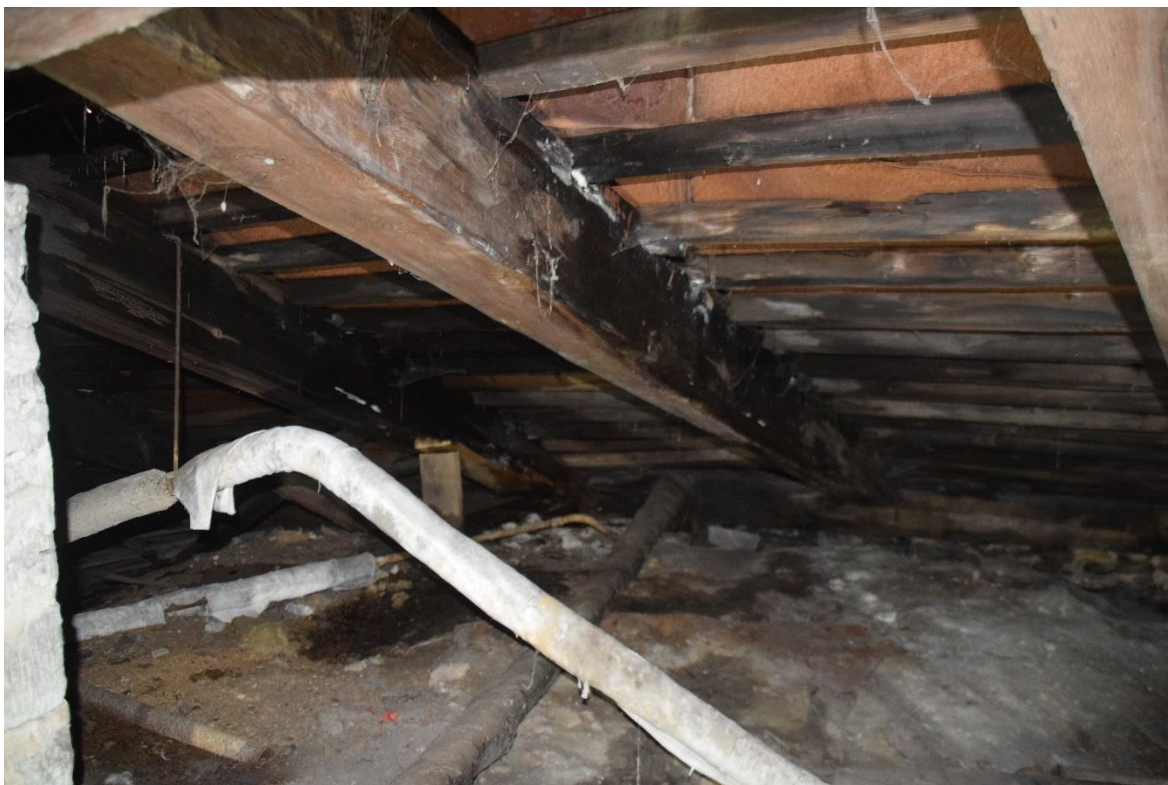
Foto 74. Kahjustatud sarikas ruumi 3112 kohal.

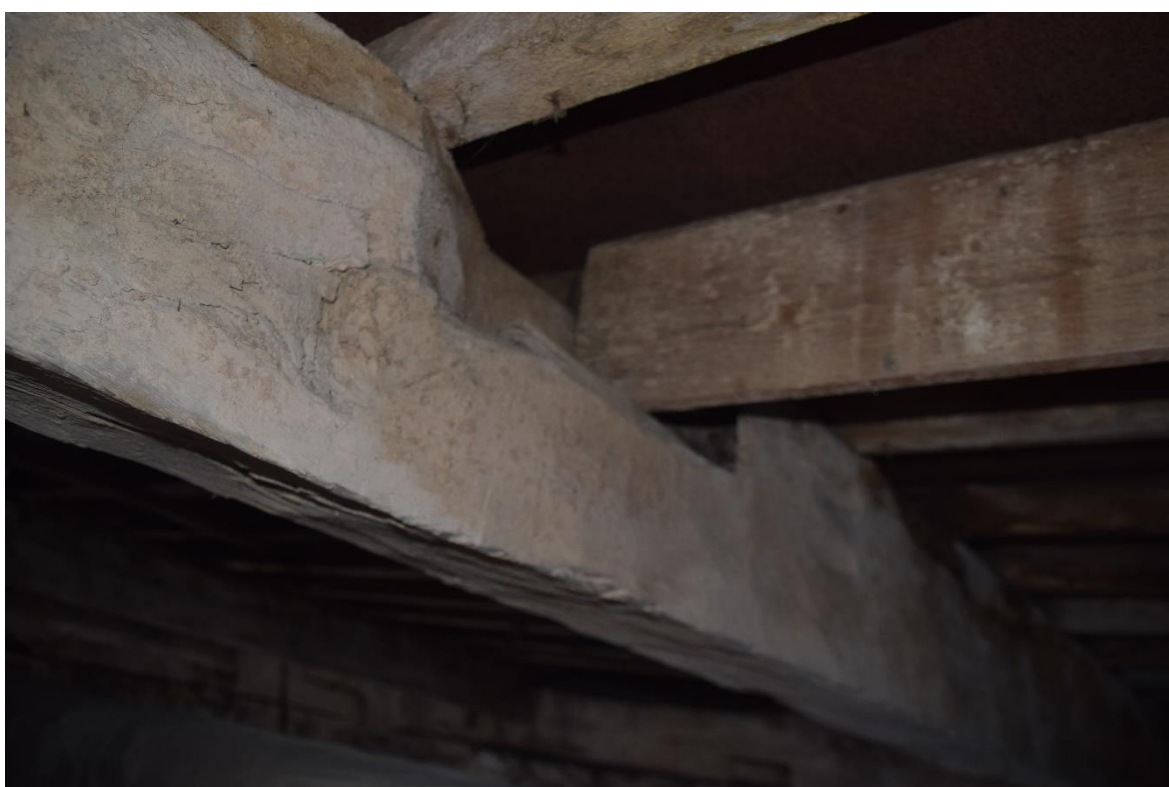
Foto 79. Nõrgestatud sarikas ruumi 3043 kohal.

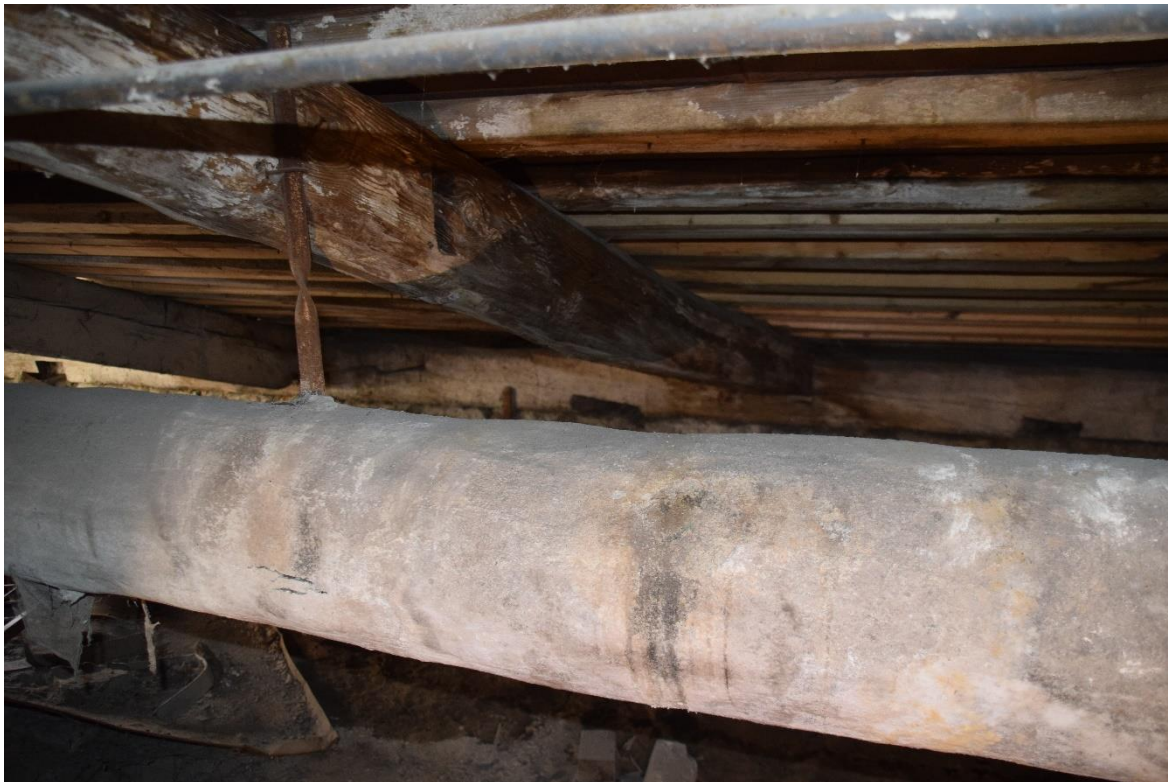
Foto 80. Tugevdamist vajav sarikas ruumi 3024 kohal.

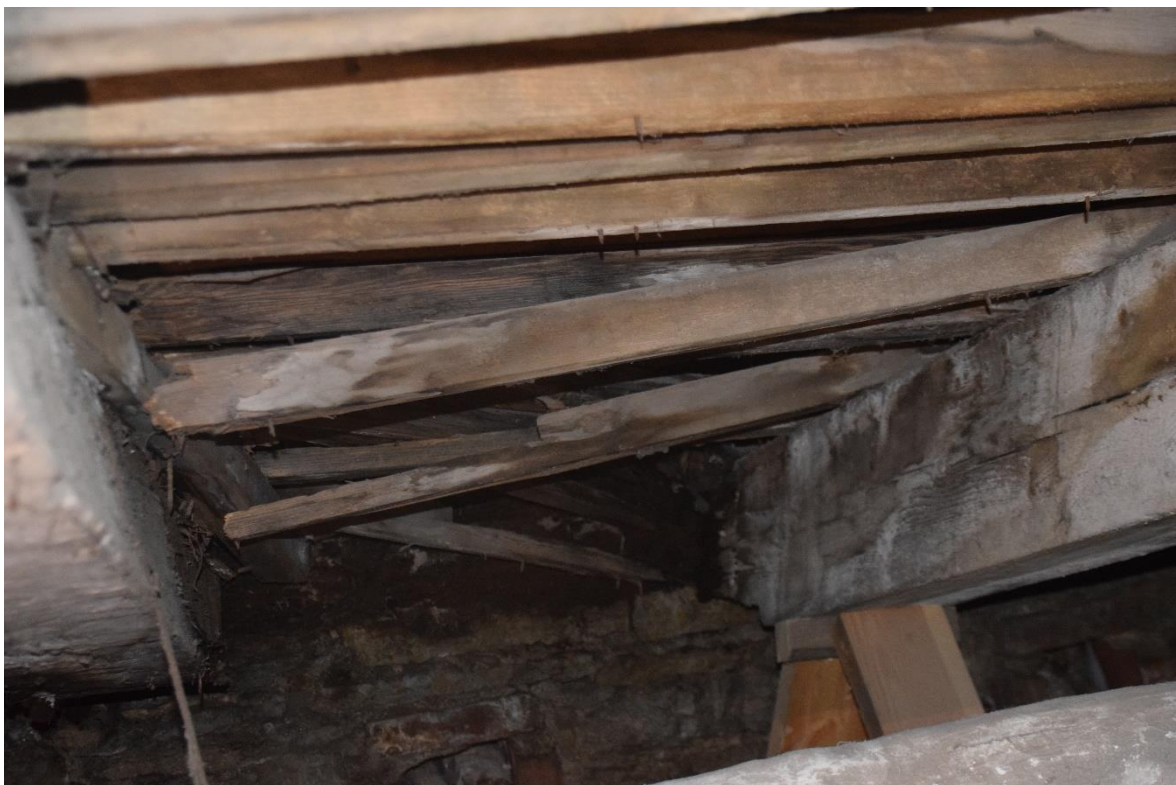
Foto 87. Sarikad ruumi 3174 kohal. Taamal näha kahjustatud müürlatt.

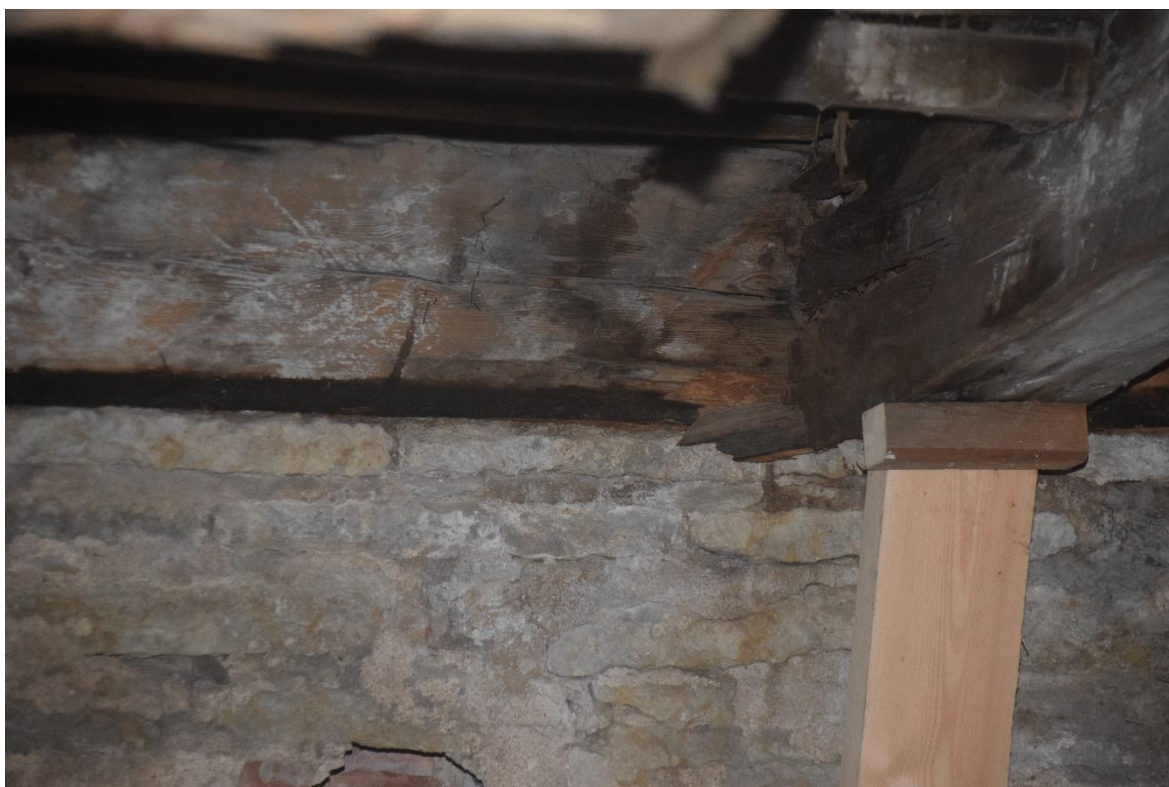
Foto 88. Proteesimist vajav sarikaots ruumi 3174 kohal.

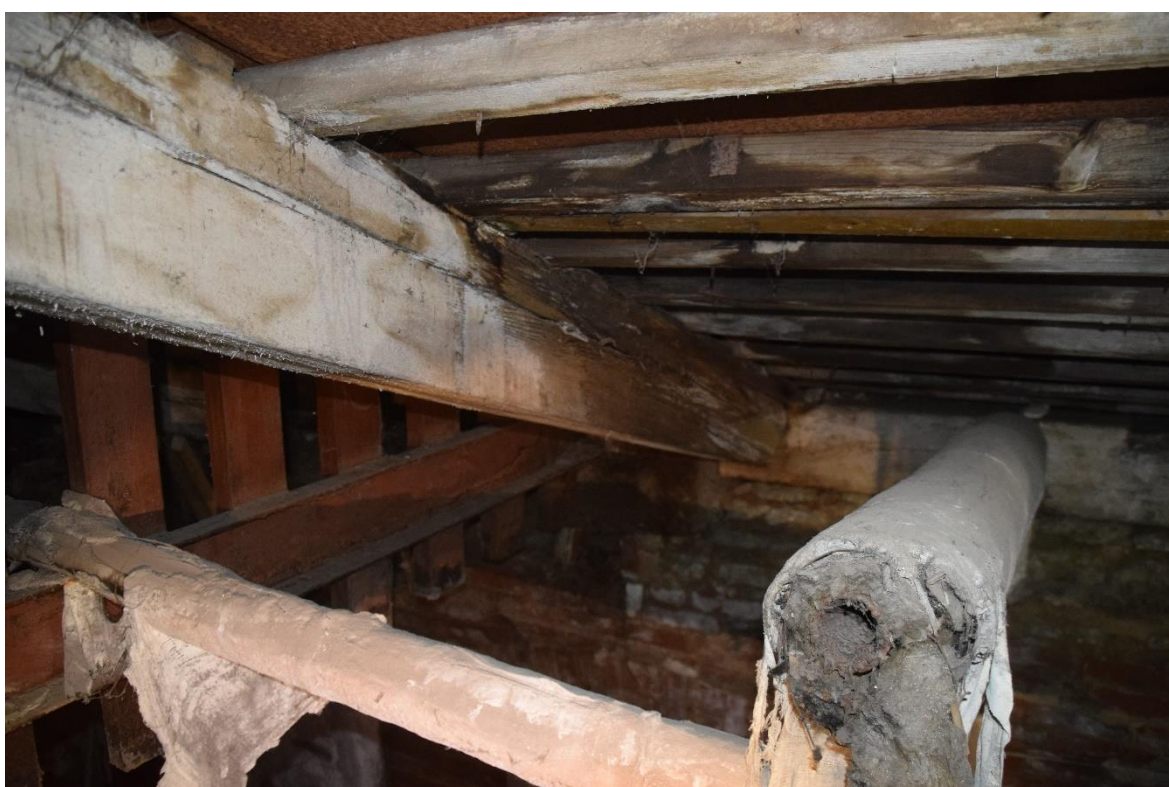
Foto 89. Proteesitav sarikas ruumi 3178 (koridor) kohal.

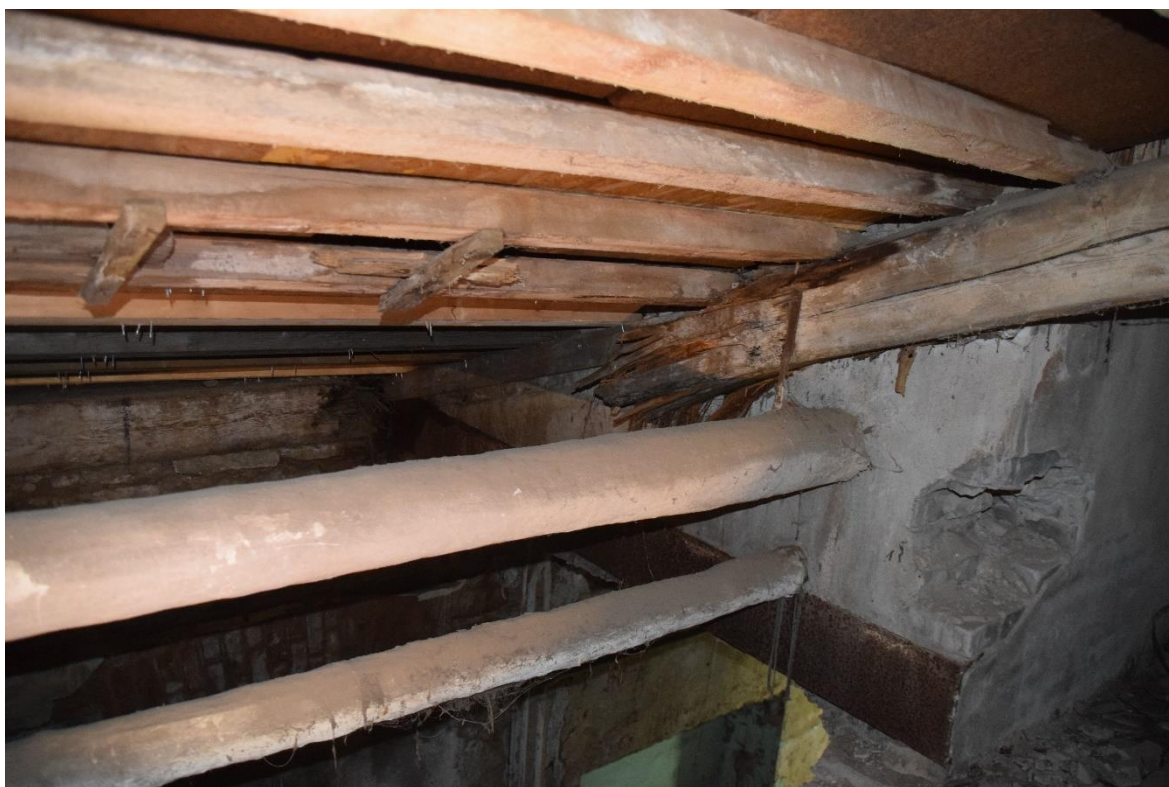
Foto 90. Proteesitav purunenud otsaga sarikas ruumi 3178 kohal.

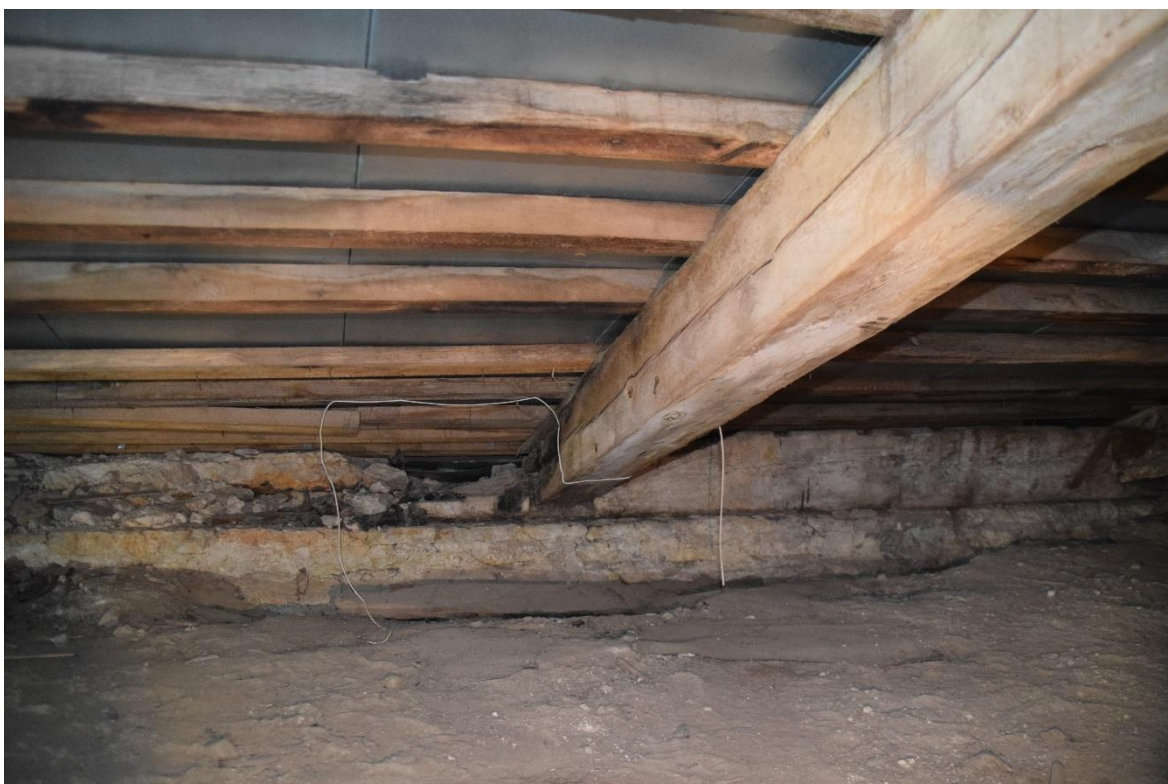
Foto 93. Proteesimist vajav sarikaots ruumi 3183 kohal.

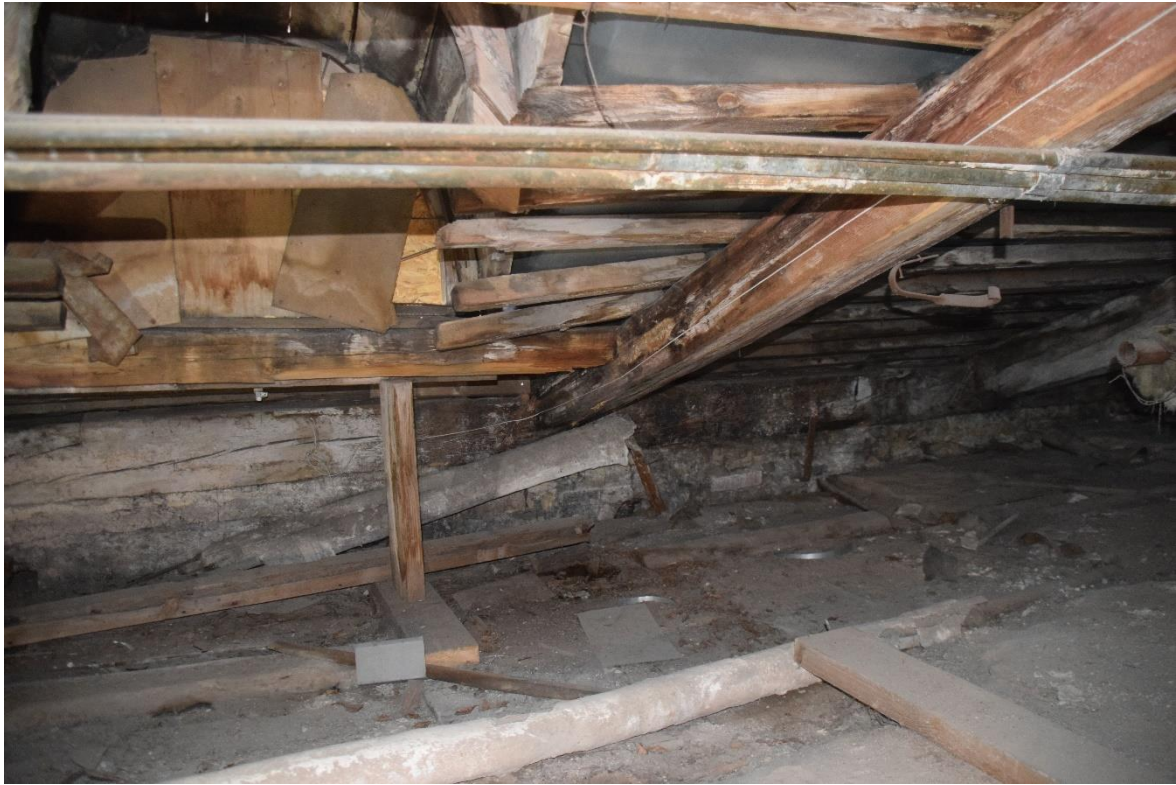
Foto 94. Asendatav sarikas uugi kõrval. Proovi P19 võtukoht ja puurimised 47 ja 48.
