**PATAREI MEREKINDLUSE KATUSE JA VAHELAE  
PUITKONSTRUKTSIOONIDE SEISUKORRA  
HINDAMINE JA RESTAUREERIMISSOOVITUSTE  
ANDMINE**

**ASSESSMENT OF THE CONDITION OF THE WOODEN  
STRUCTURES OF THE PATAREI SEA FORTRESS ROOF AND  
CEILING, AND RECOMMENDATIONS FOR RESTORATION**

MAGISTRITÖÖ

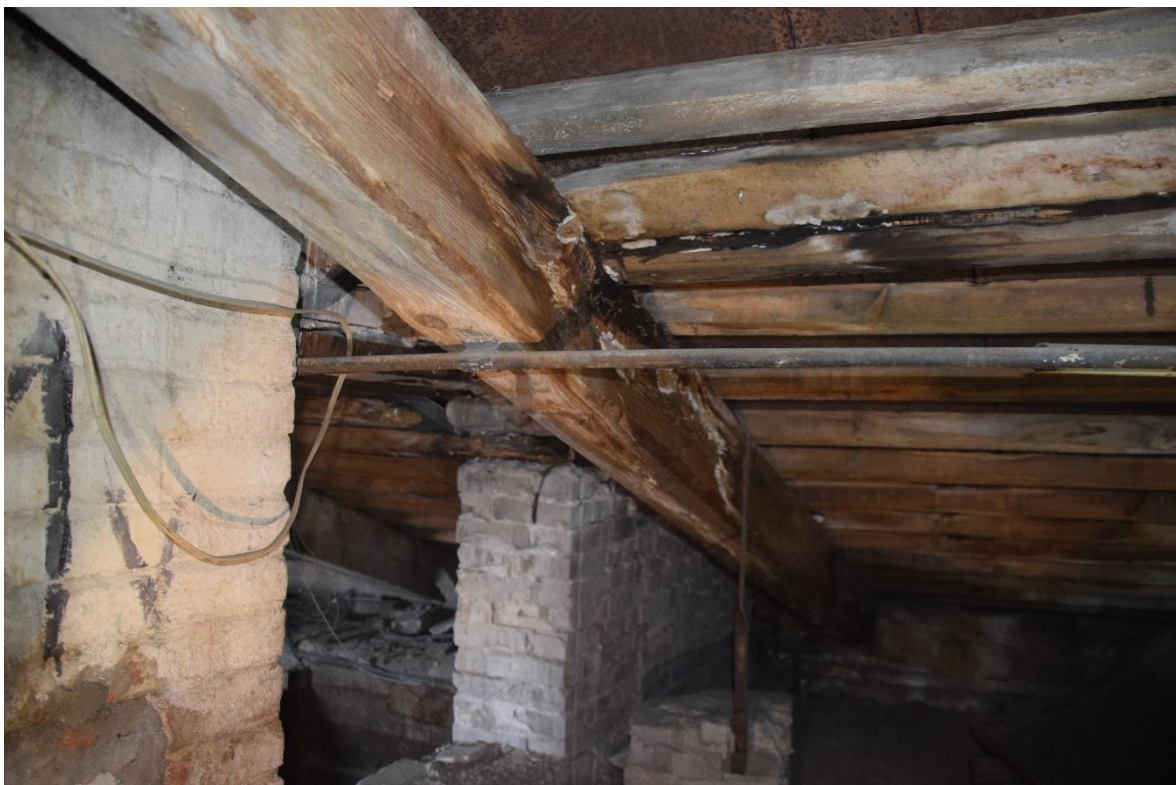
Foto 95. Proteesitav sarikas ruumi 3186 kohal.

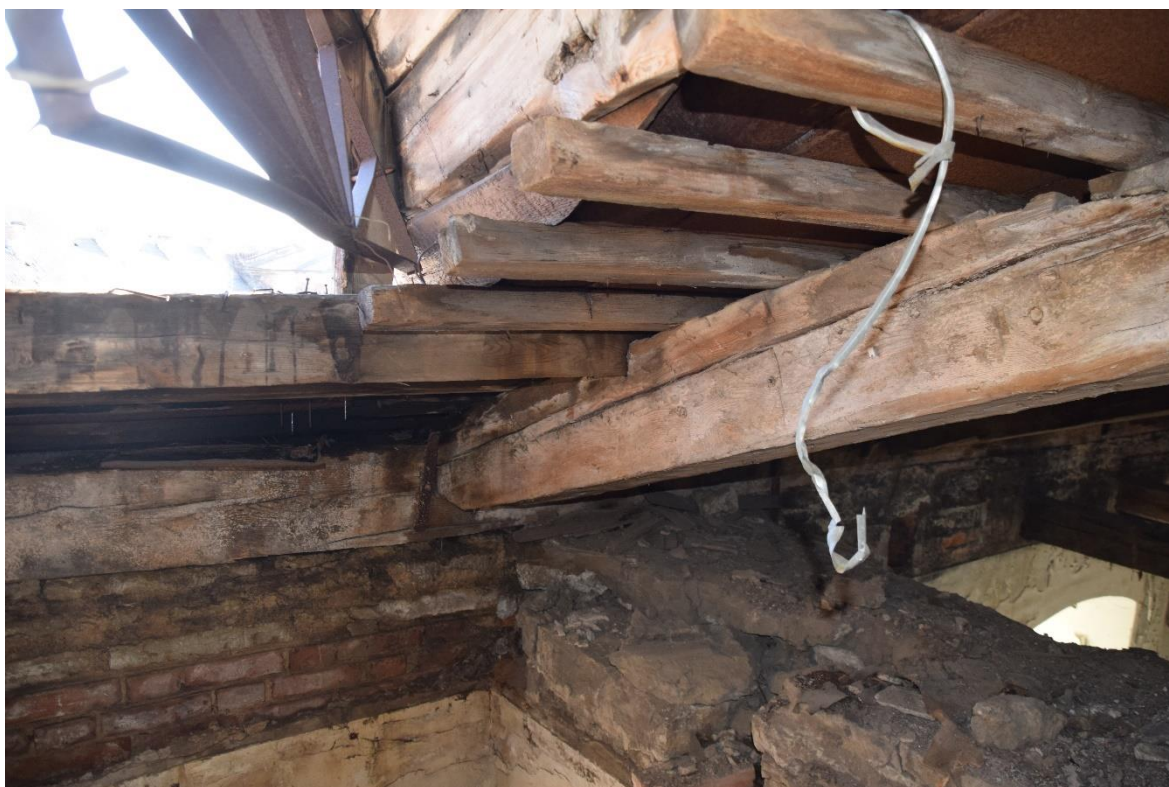
Foto 96. Tugevdatav sarikas uugi kõrval ruumi 3192 kohal.

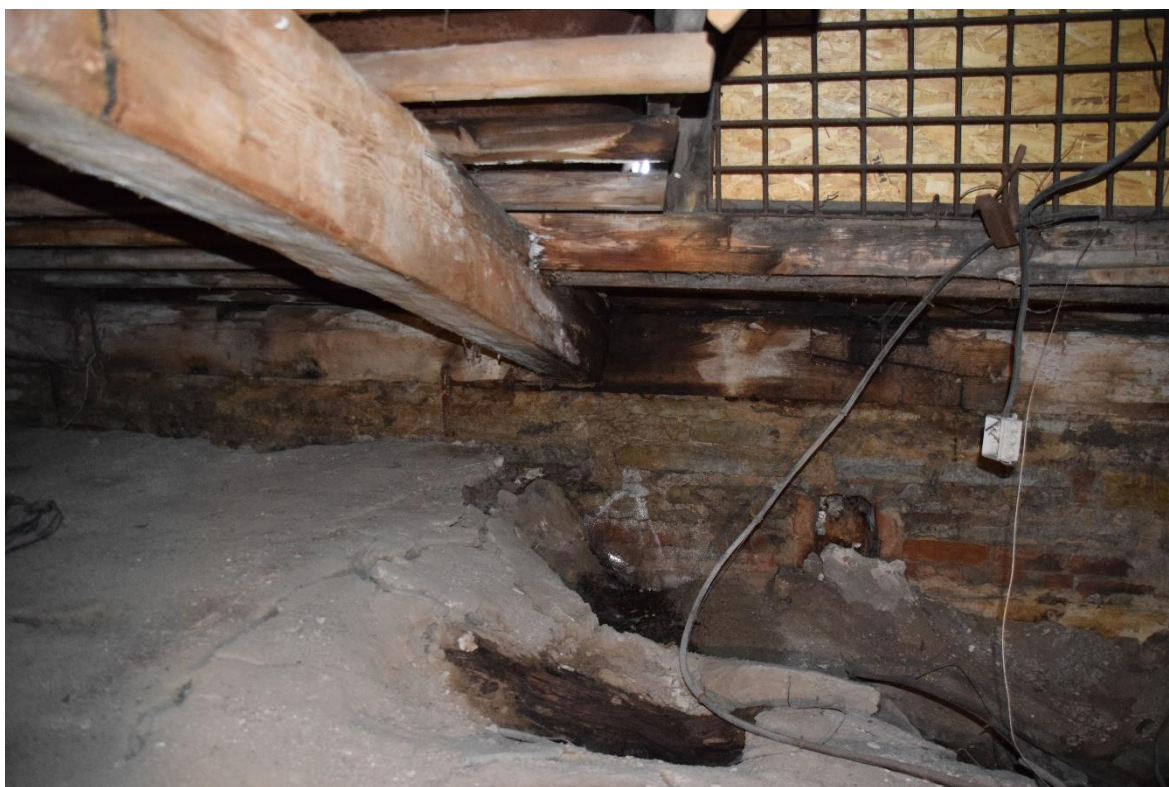
Foto 98. Tugevdatav sarikas uugi kõrval ruumi 3188 kohal.

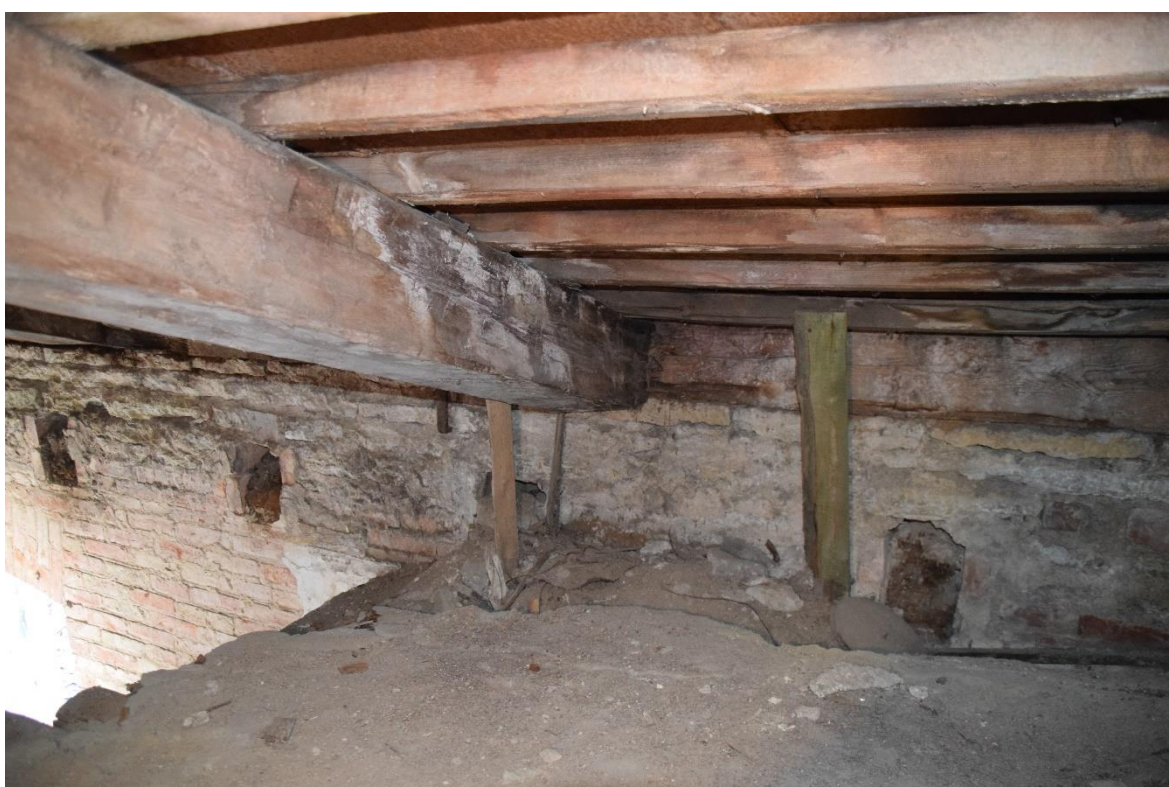
Foto 99. Tugevdatav sarikas uugi kõrval ruumi 3189 kohal.

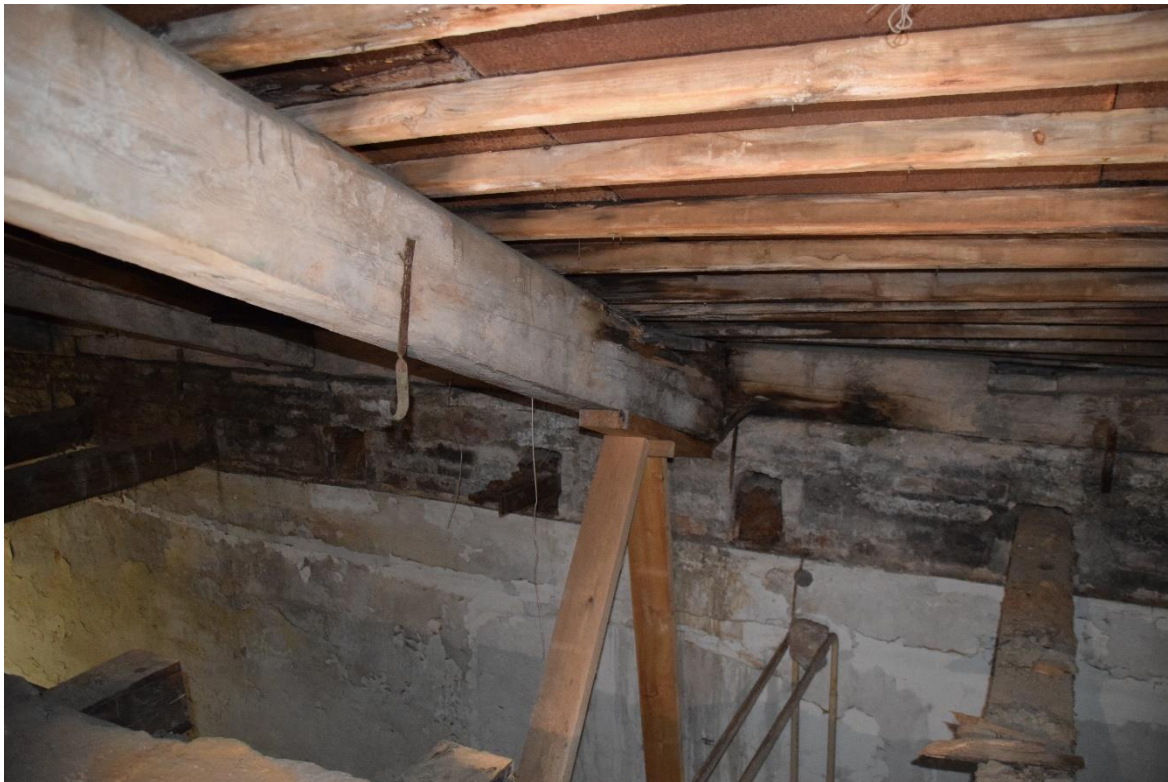
Foto 100. Proteesitav sarikas uugi kõrval ruumi 3194 kohal.

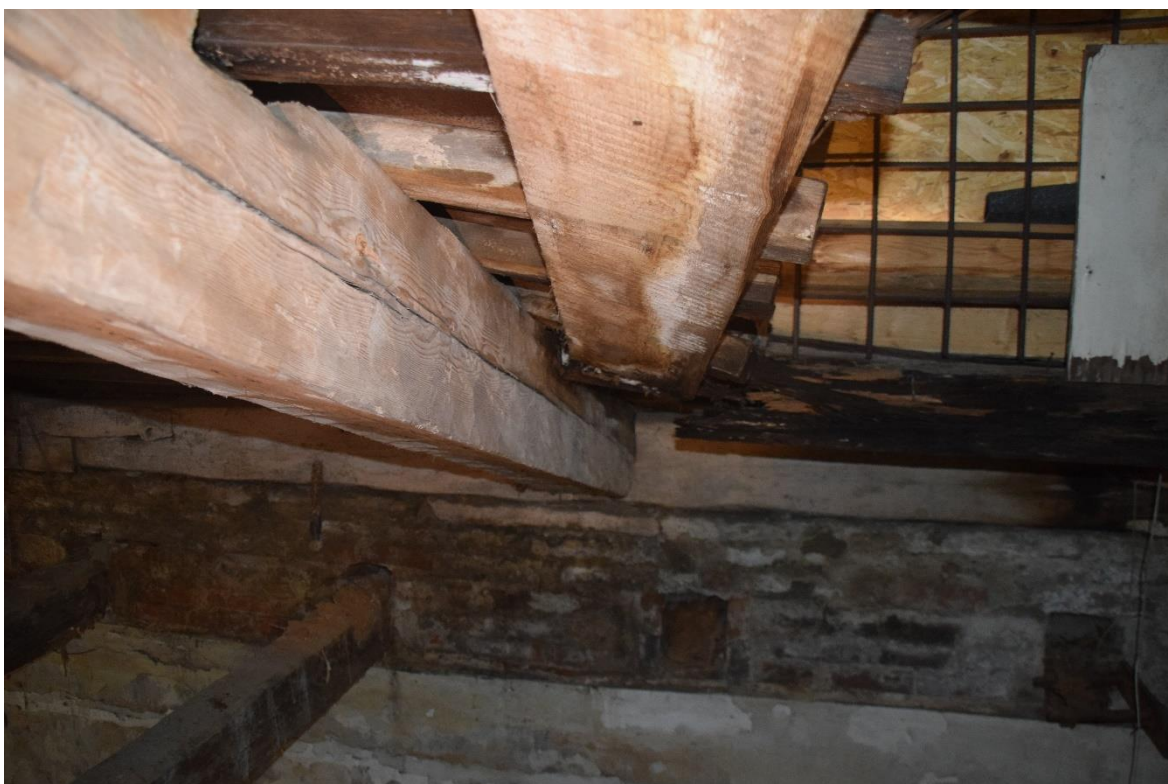
Foto 101. Proteesitav sarikas uugi kõrval ruumi 3194 kohal.

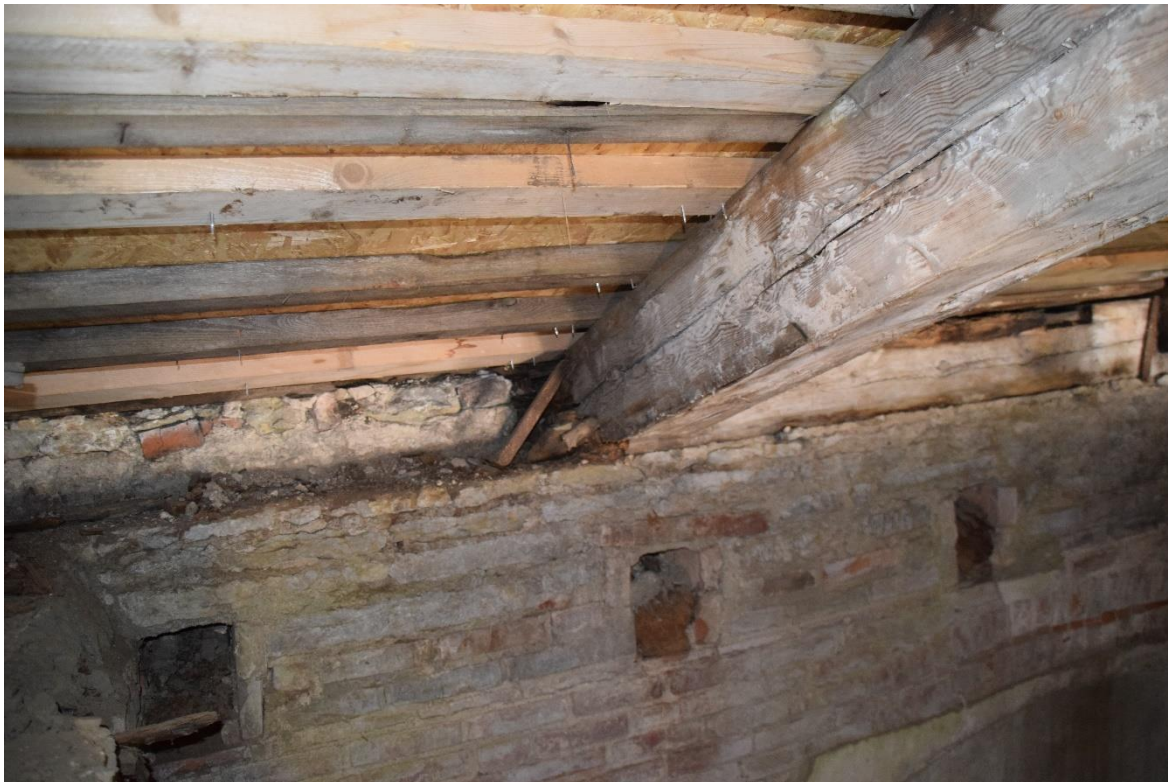
Foto 102. Tugevdatav sarikas ruumi 3199 kohal.

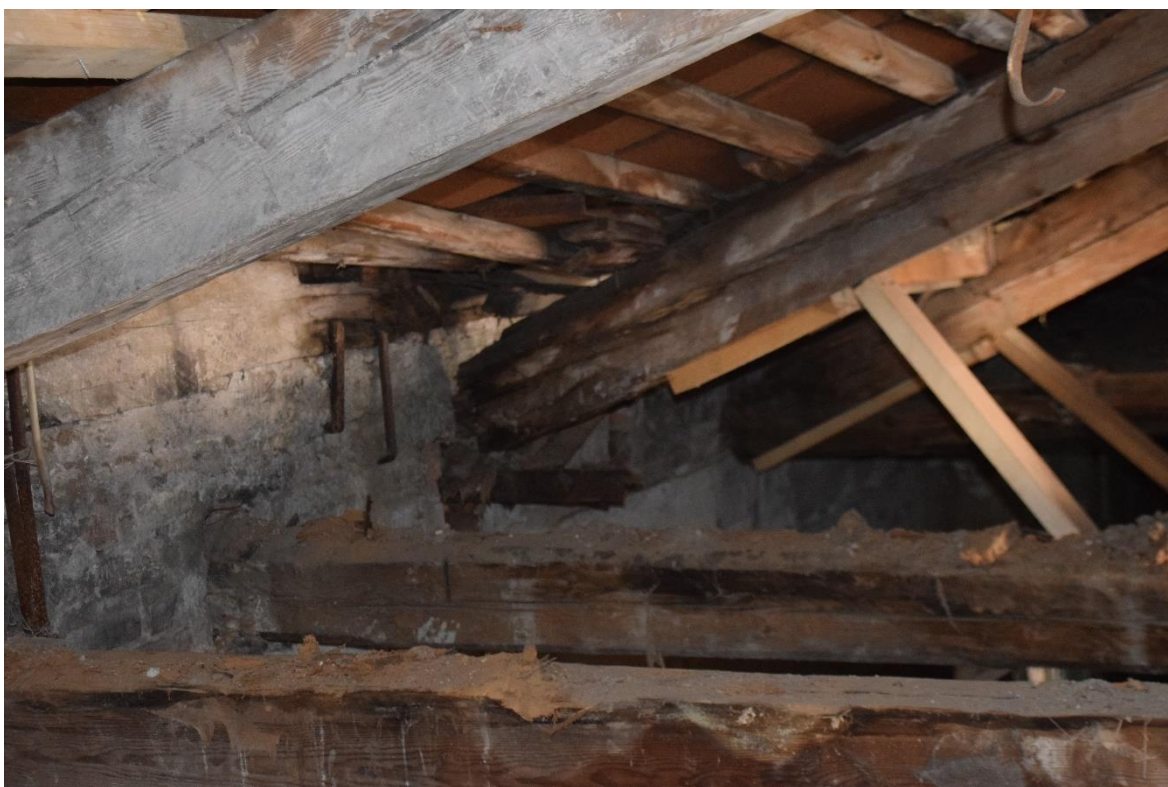
Foto 103. Proteesitav sarikas uugi kõrval ruumi 3199 kohal.

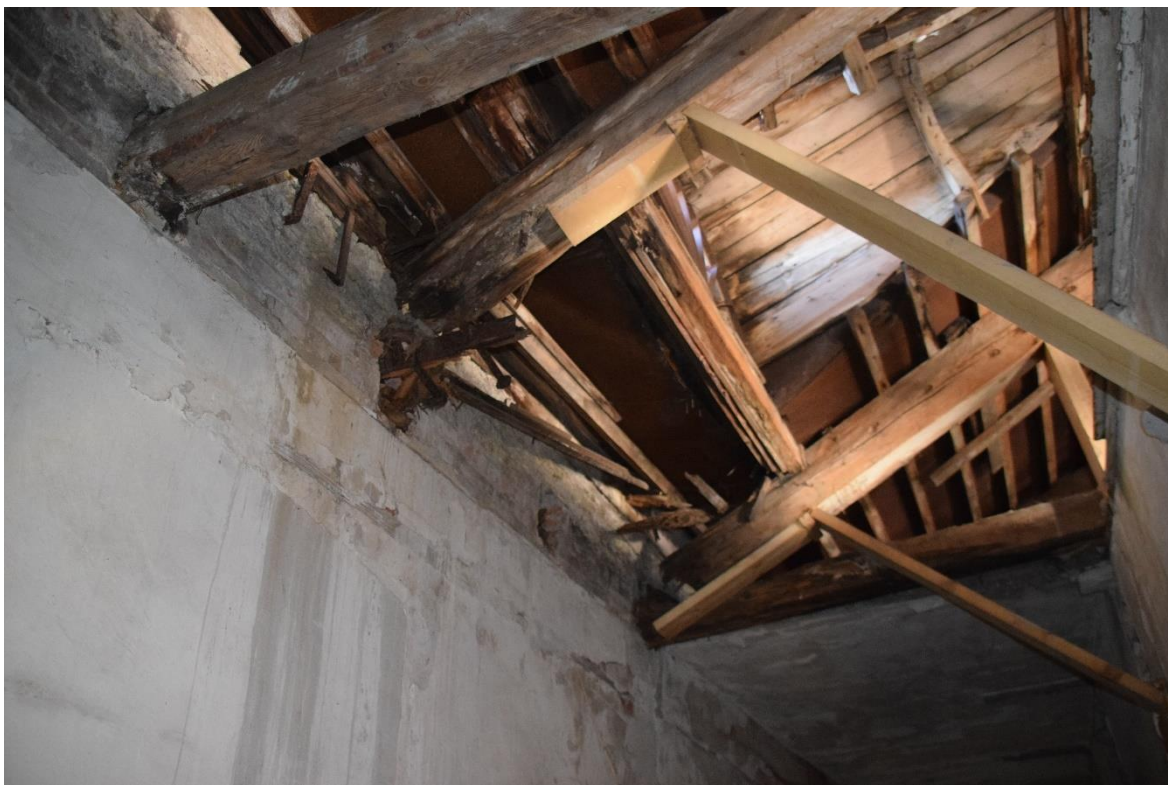
Foto 104. Proteesitav sarikas uugi kõrval ruumi 3199 kohal.

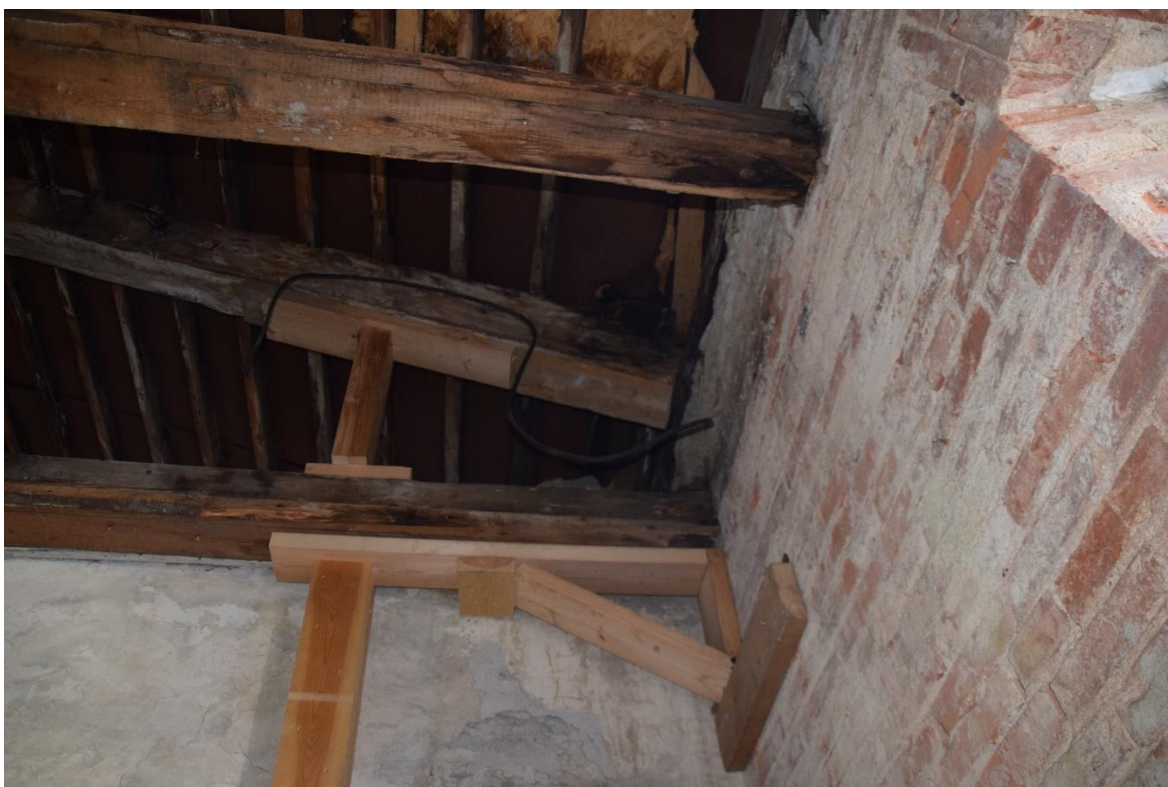
Foto 105. Asendatav sarikas ruumi 3197 kohal.

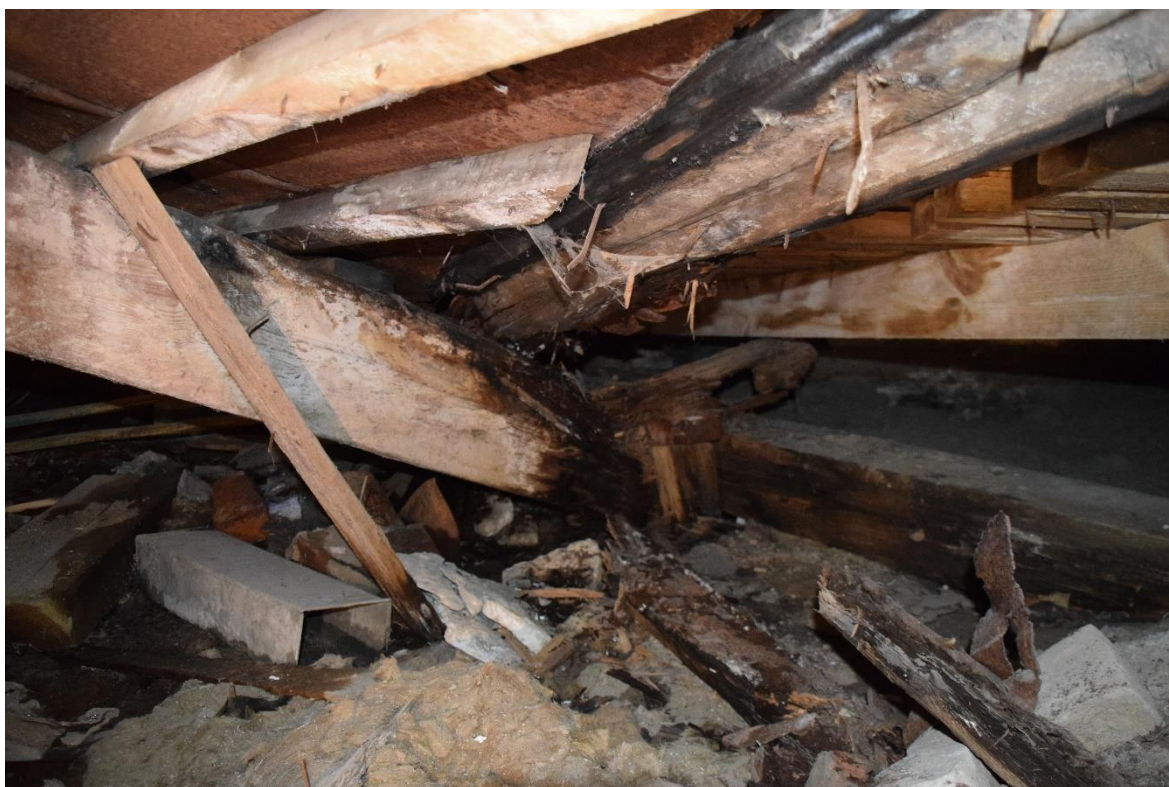
Foto 106. Purunenud ja proteesitavad sarikad uugi kõrval ruumi 3200 kohal. Proov P21.

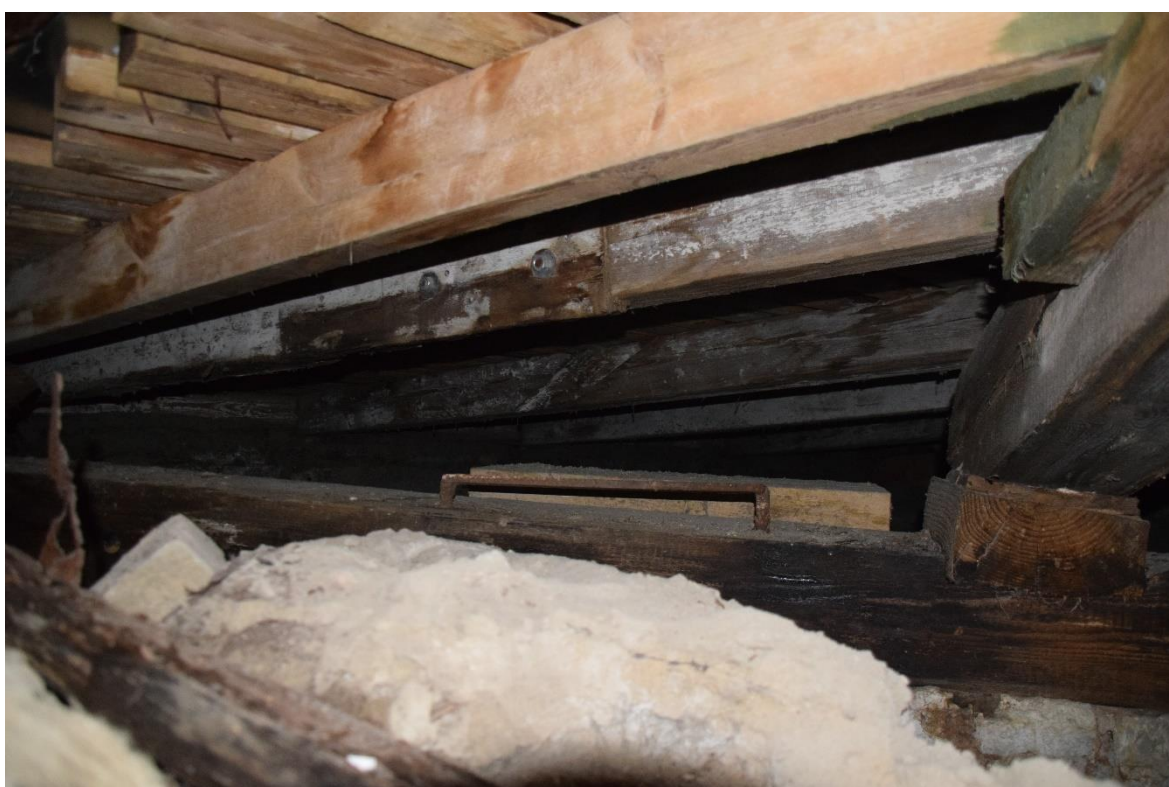
Foto 107. Proteesitavad sarikad uugi kõrval ruumi 3200 kohal.

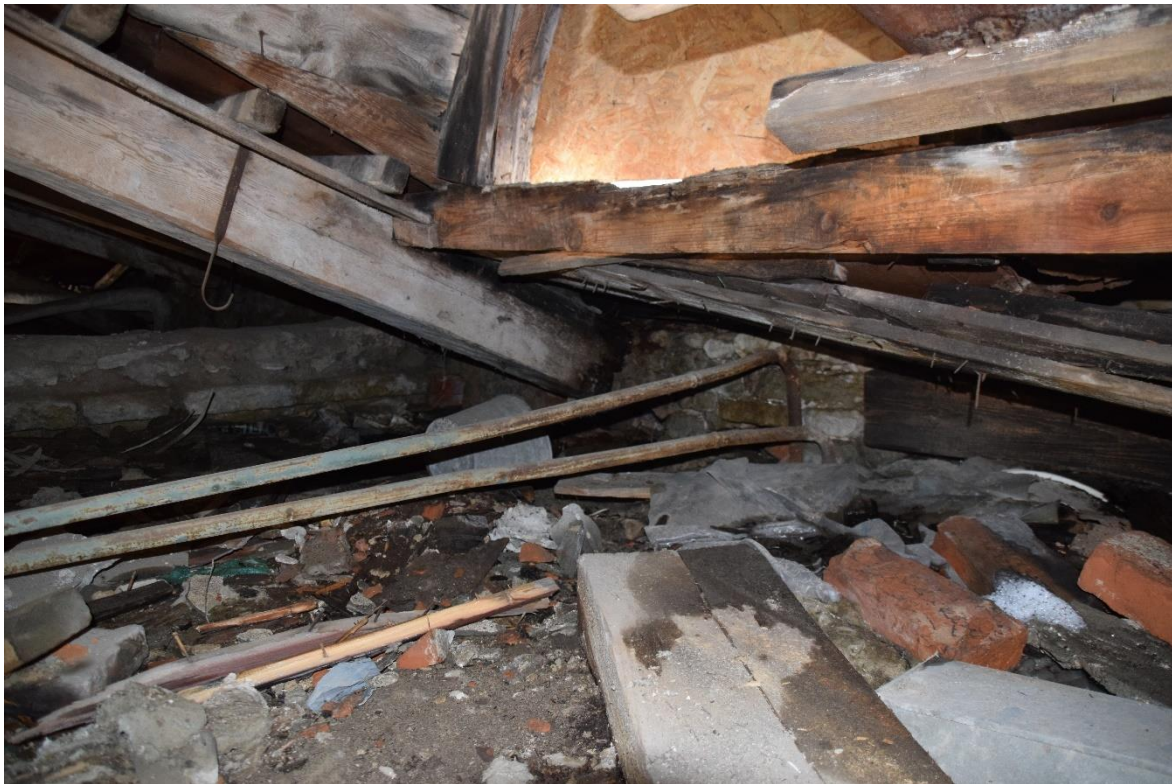
Foto 108. Proteesitavad sarikad uugi kõrval ruumi 3200 kohal.

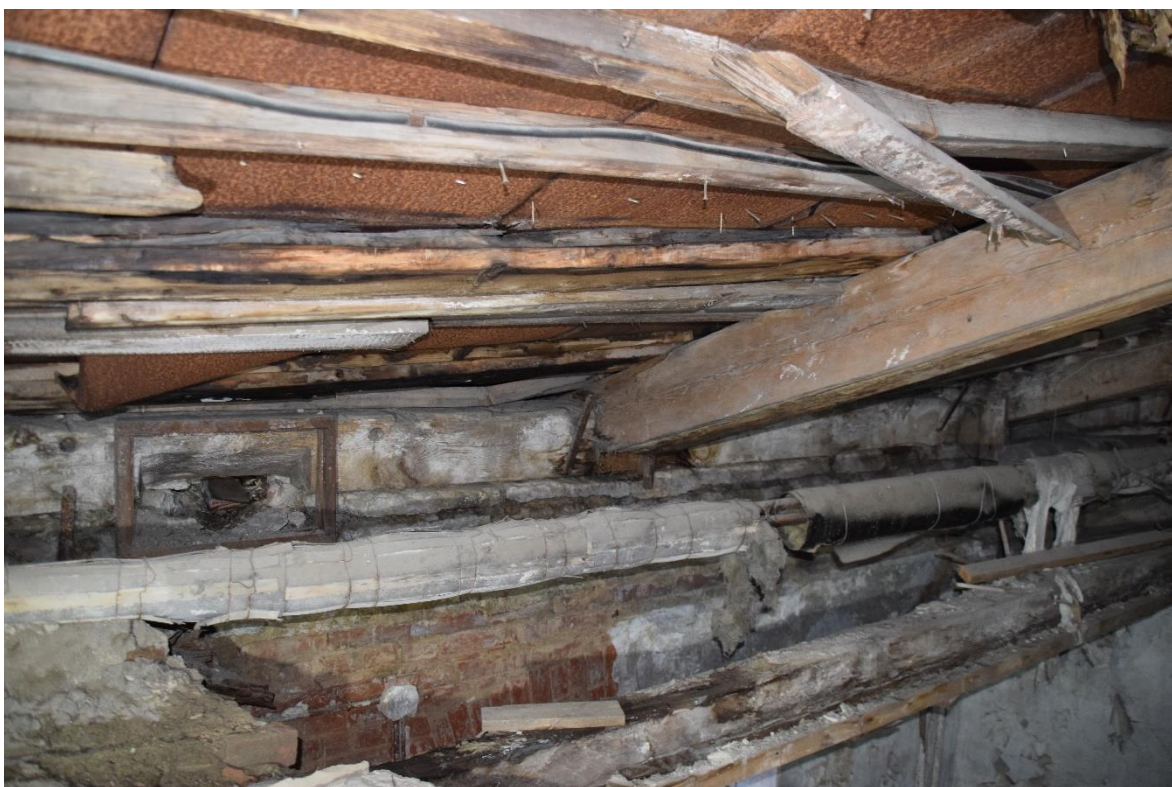
Foto 109. Tugevdatav sarikas trepikoja (ruum 3207) kohal.

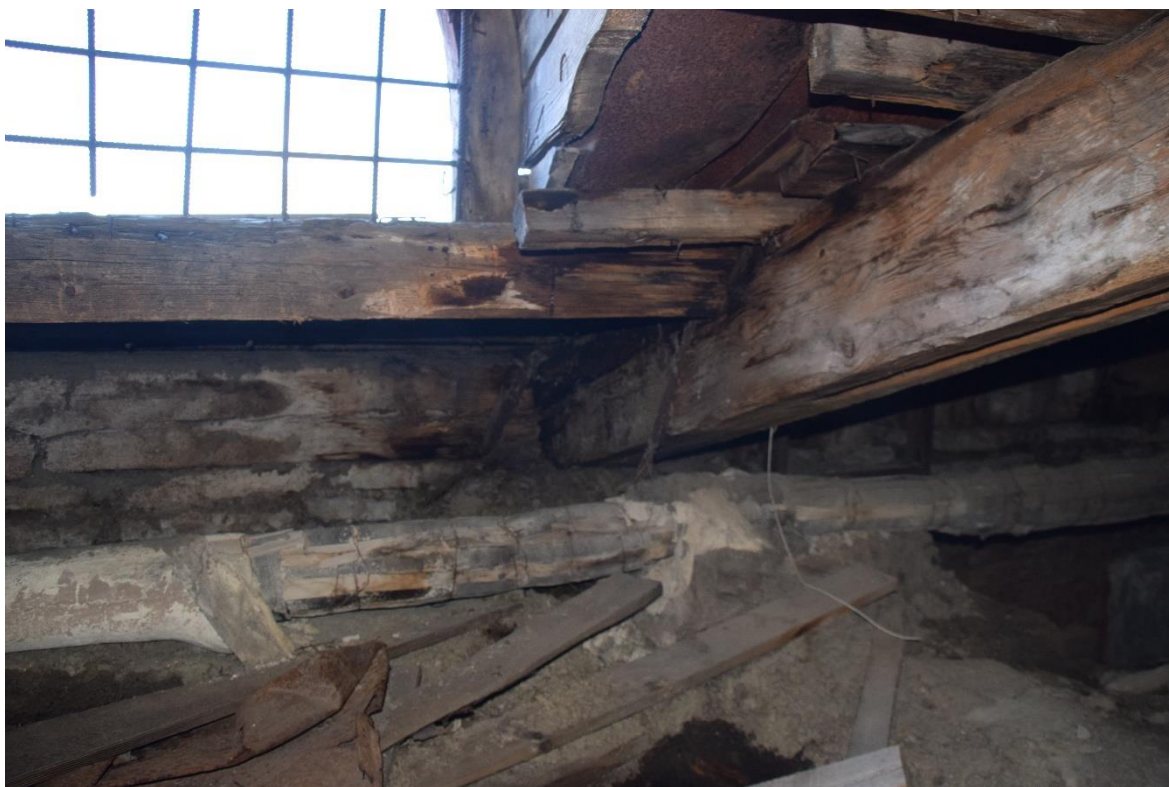
Foto 110. Asendatav sarikas uugi kõrval ruumi 3212 kohal.

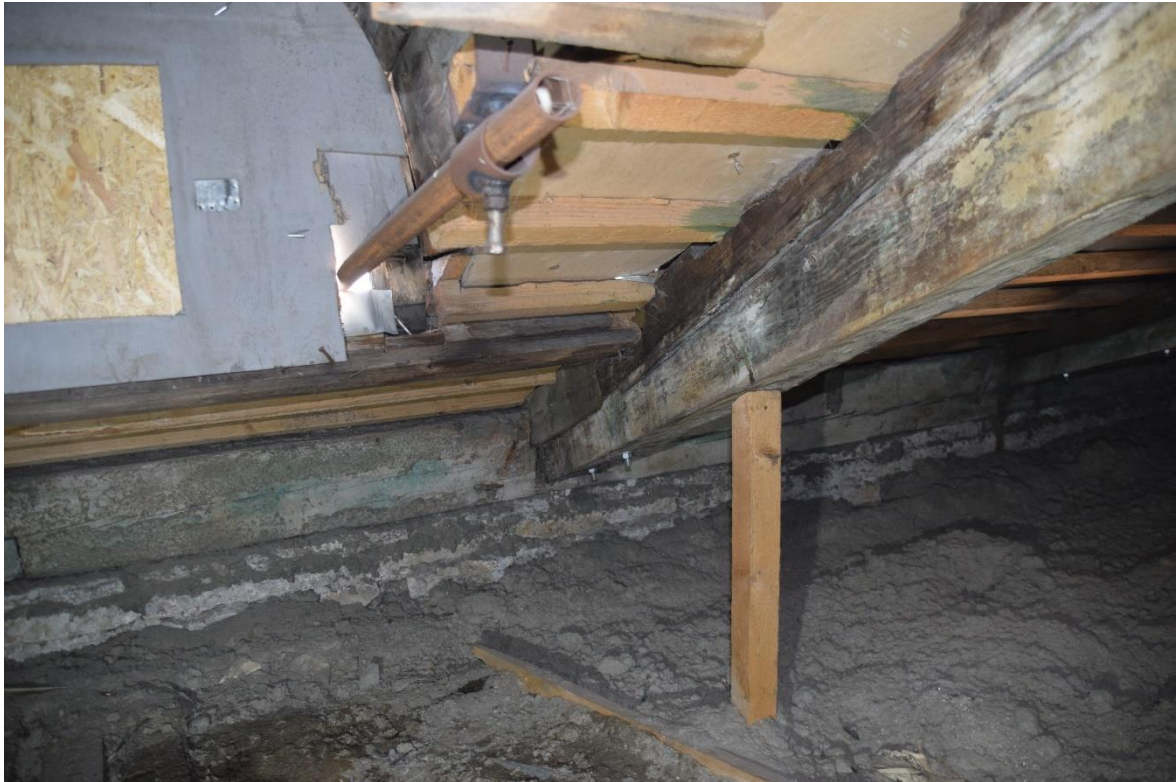
Foto 112. Proteesitav sarikas uugi kõrval ruumi 3213 kohal.

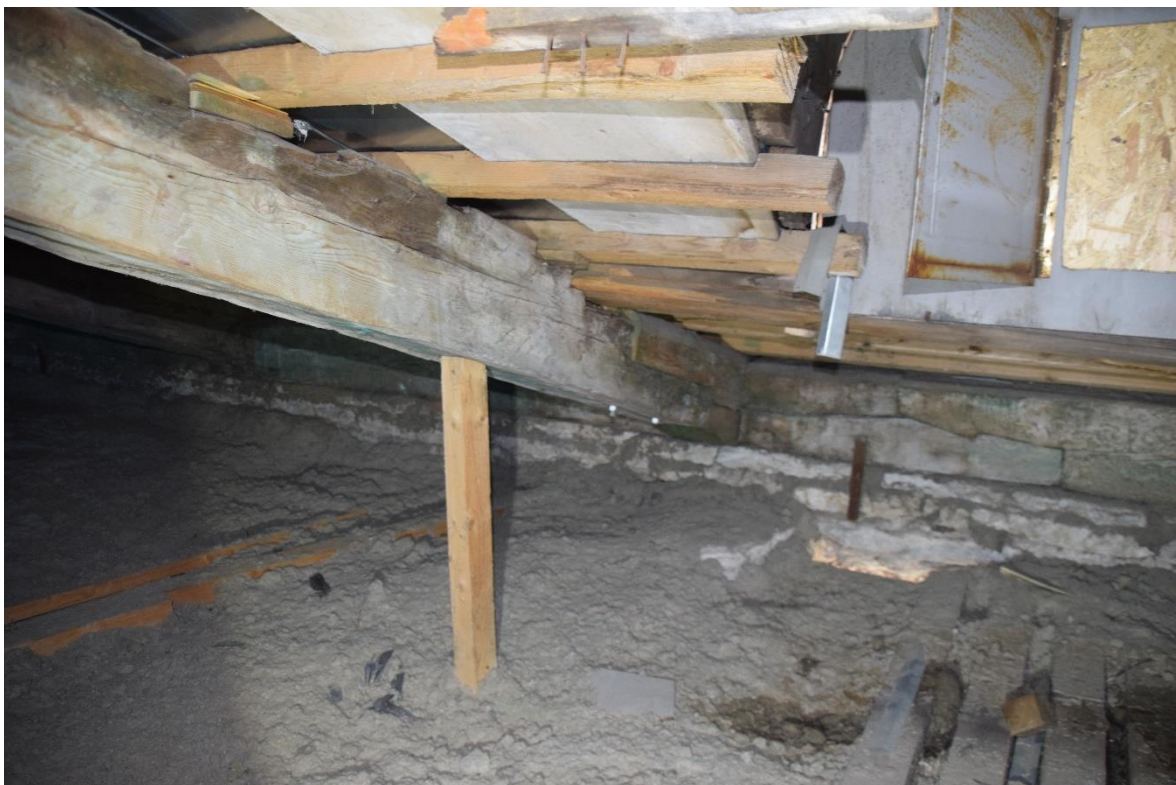
Foto 113. Kogu pikkuses tugevdatav sarikas uugi kõrval ruumi 3214 kohal.

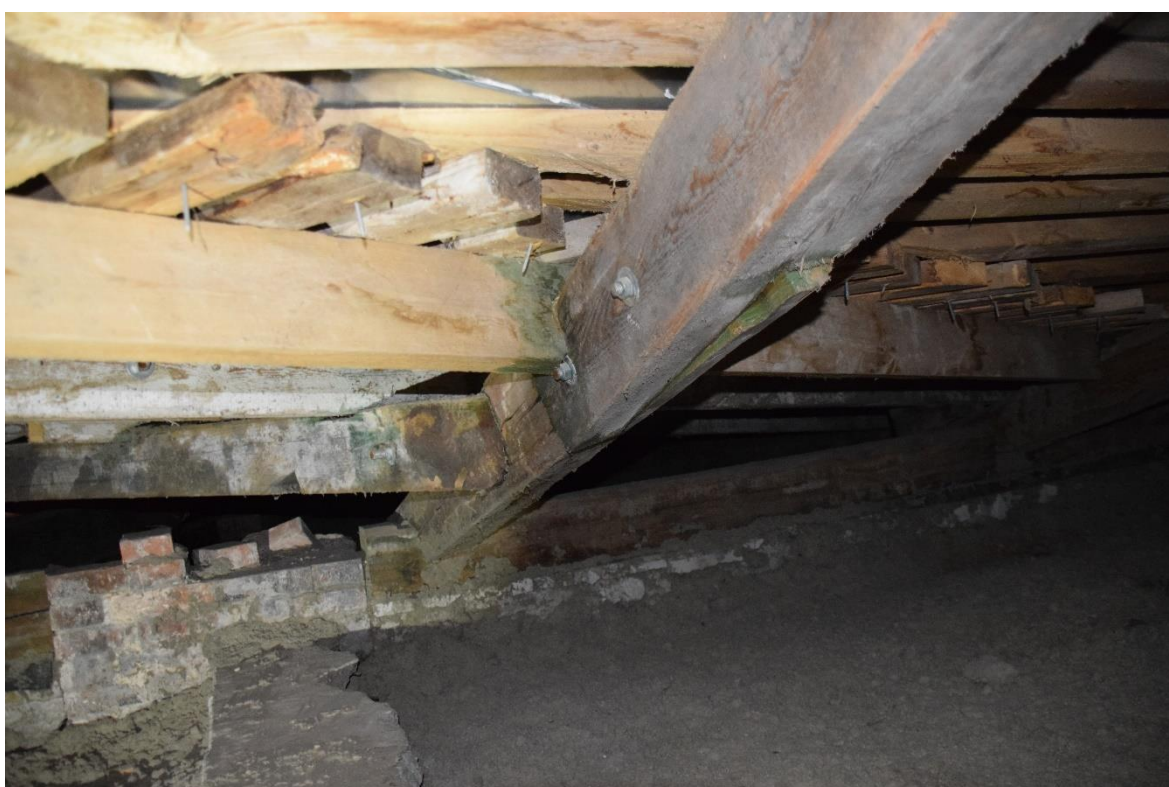
Foto 117. Proteesitav sarikas Lünetihoone tiibade ühenduskoha sisenurgas.

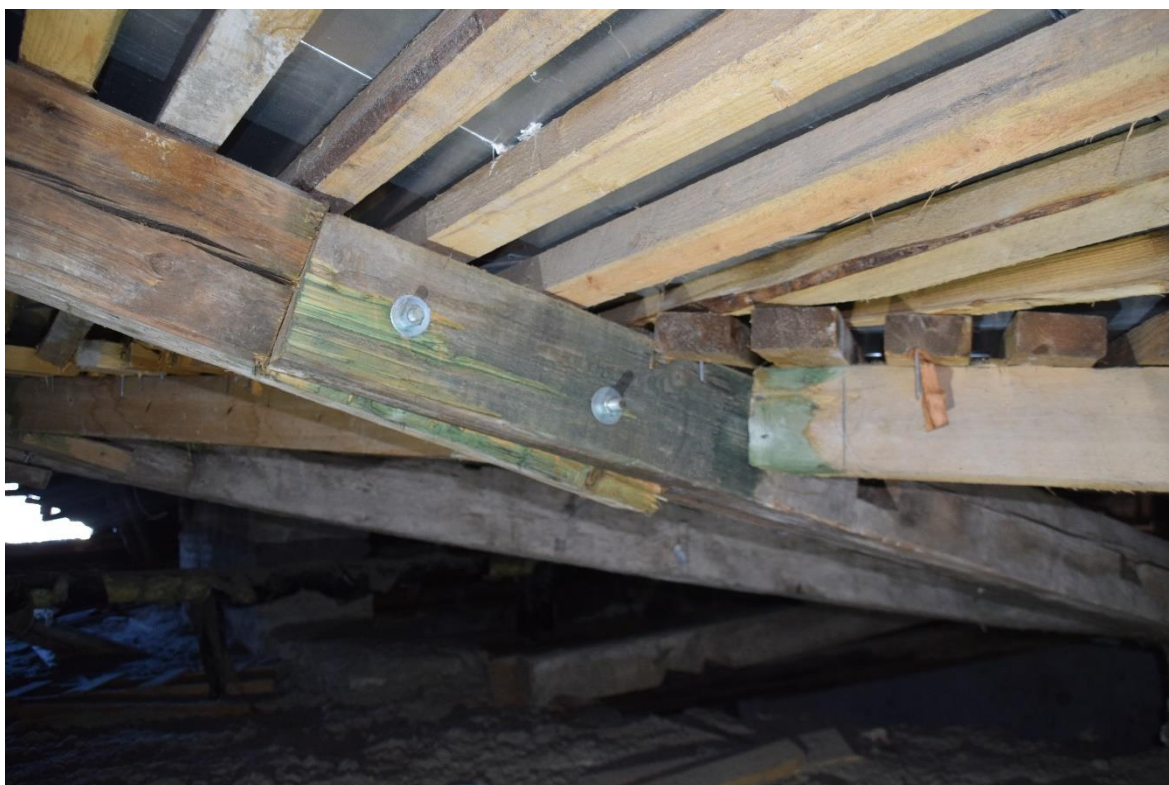
Foto 118. Tugevdatav sarika jätkukoht ruumi 3216 kohal.

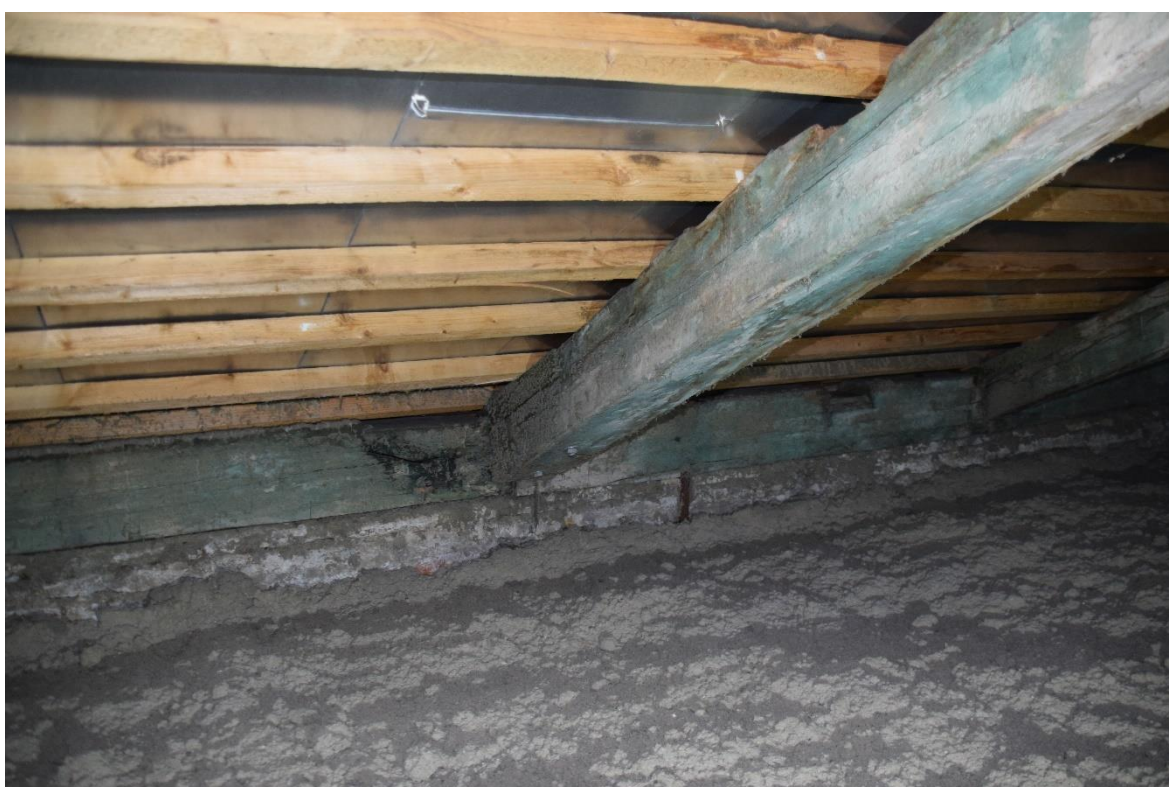
Foto 119. Tugevdatav sarikaots ruumi 3215 kohal.

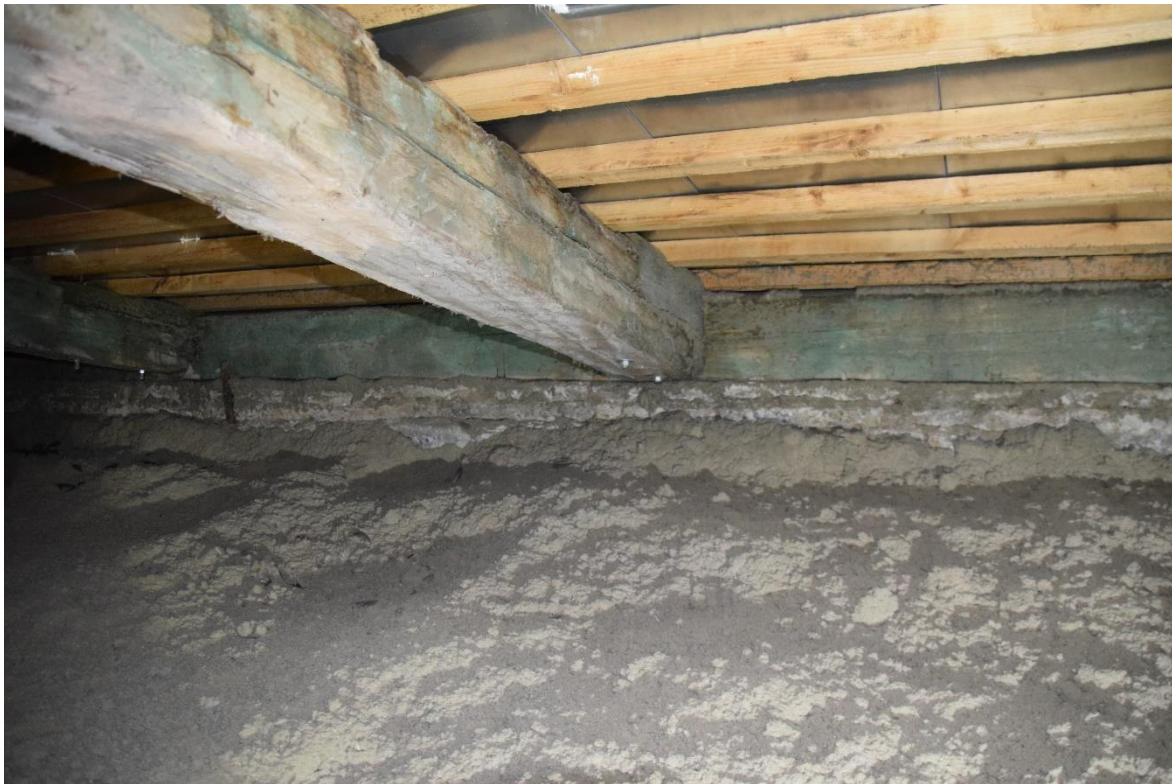
Foto 120. Tugevdatav sarikaots ruumi 3219 kohal.

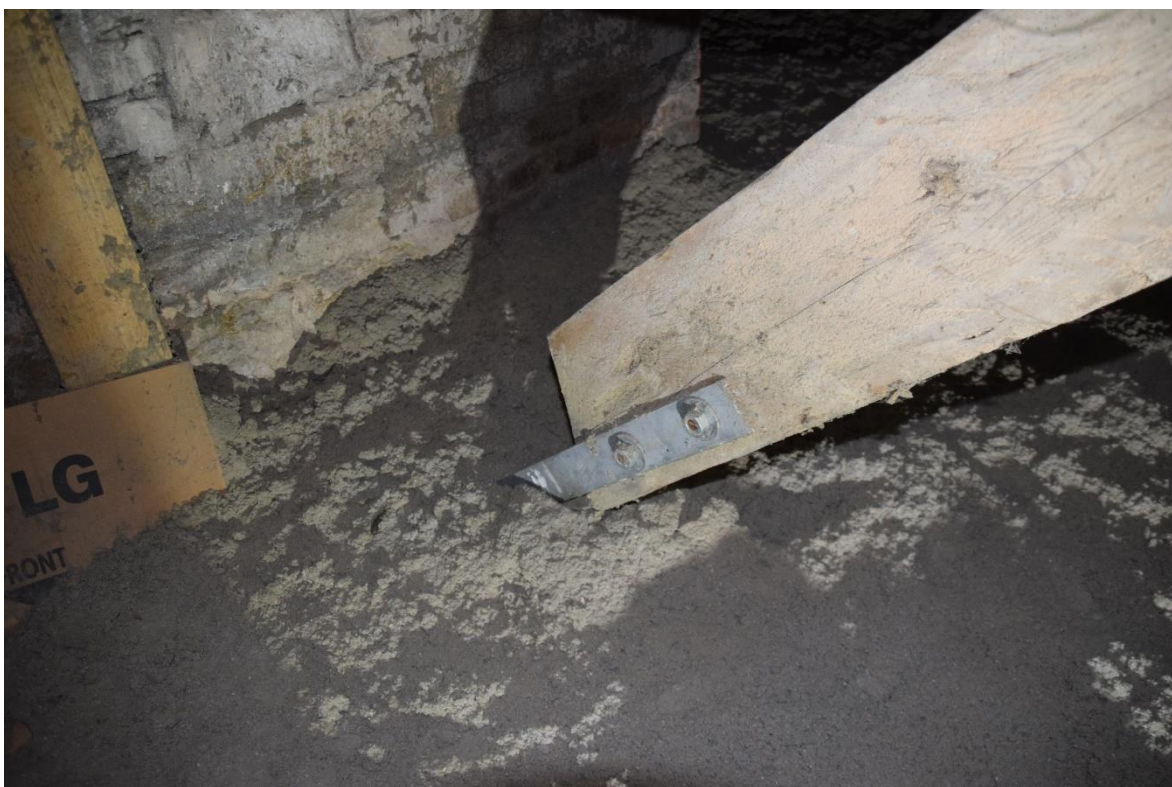
Foto 121. Sarikaotsa kinnitus hoone keskosas ruumi 3219 kohal.

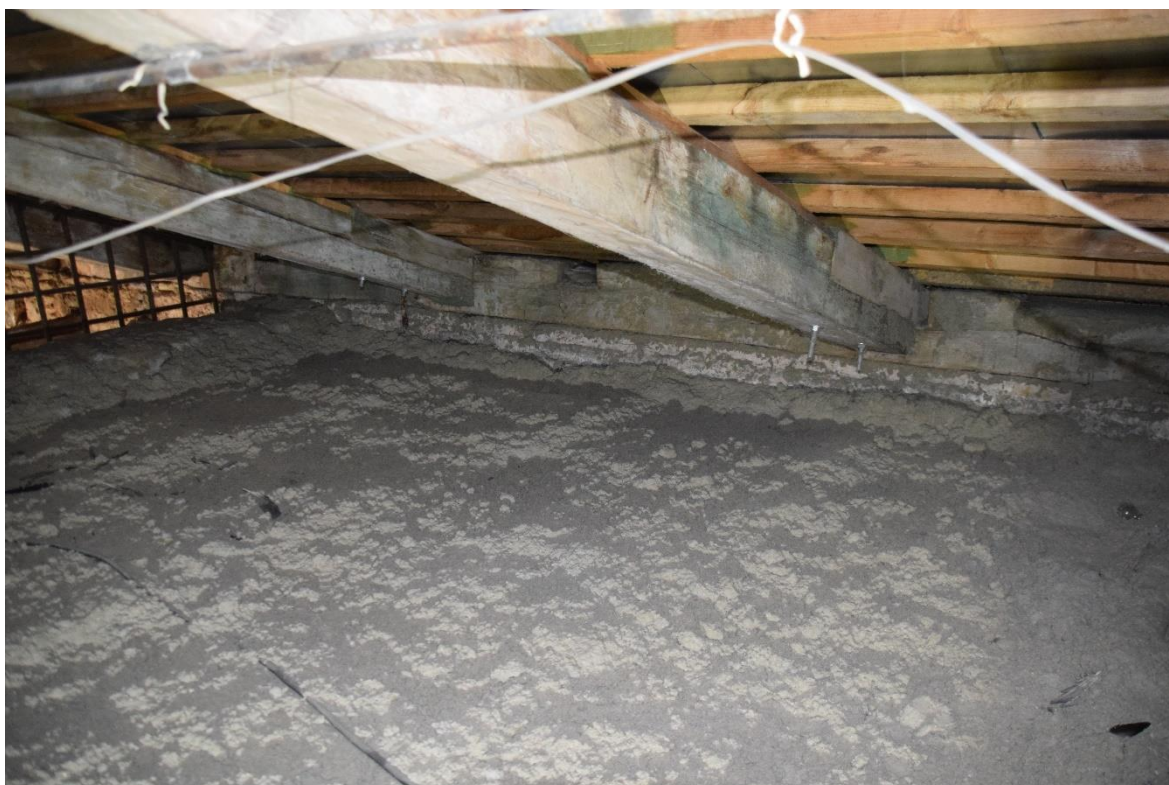
Foto 122. Varasemalt proteesitud sarikaotsad ruumi 3219 kohal.

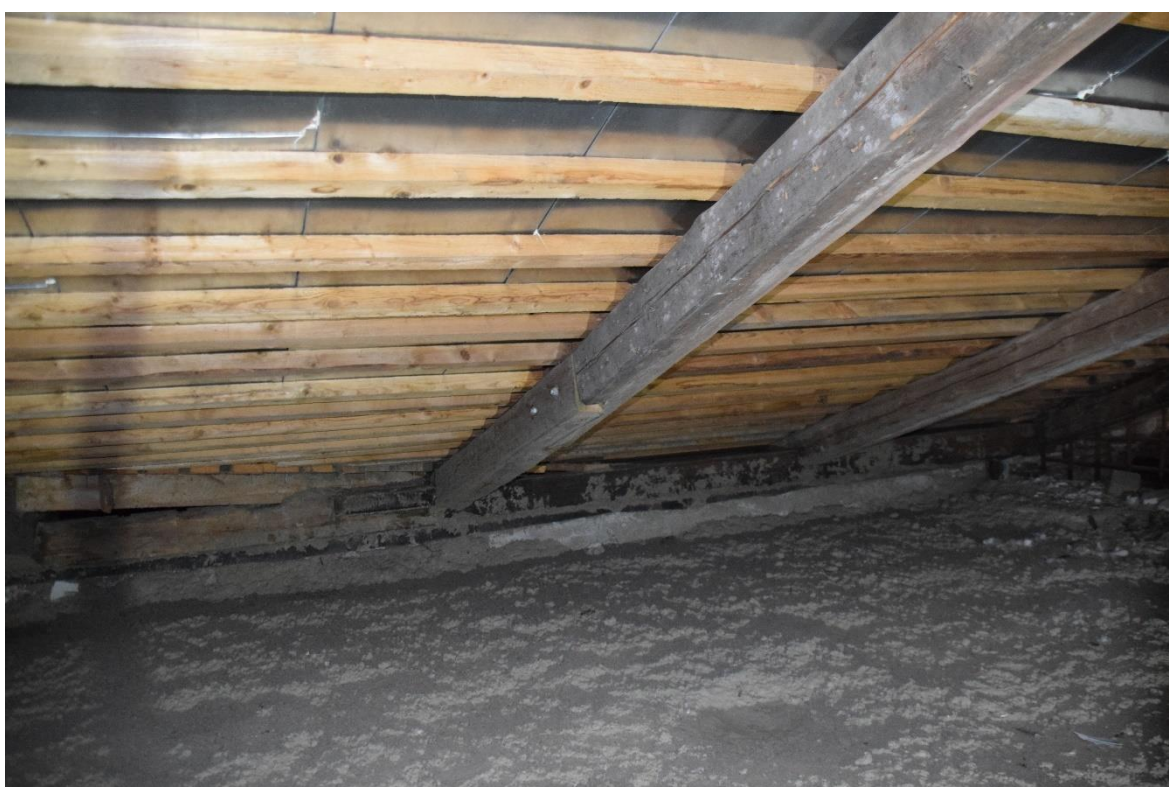
Foto 123. Varasemalt proteesitud sarikaotsad ruumi 3218 kohal.
