**PATAREI MEREKINDLUSE KATUSE JA VAHELAE  
PUITKONSTRUKTSIOONIDE SEISUKORRA  
HINDAMINE JA RESTAUREERIMISSOOVITUSTE  
ANDMINE**

**ASSESSMENT OF THE CONDITION OF THE WOODEN  
STRUCTURES OF THE PATAREI SEA FORTRESS ROOF AND  
CEILING, AND RECOMMENDATIONS FOR RESTORATION**

MAGISTRITÖÖ

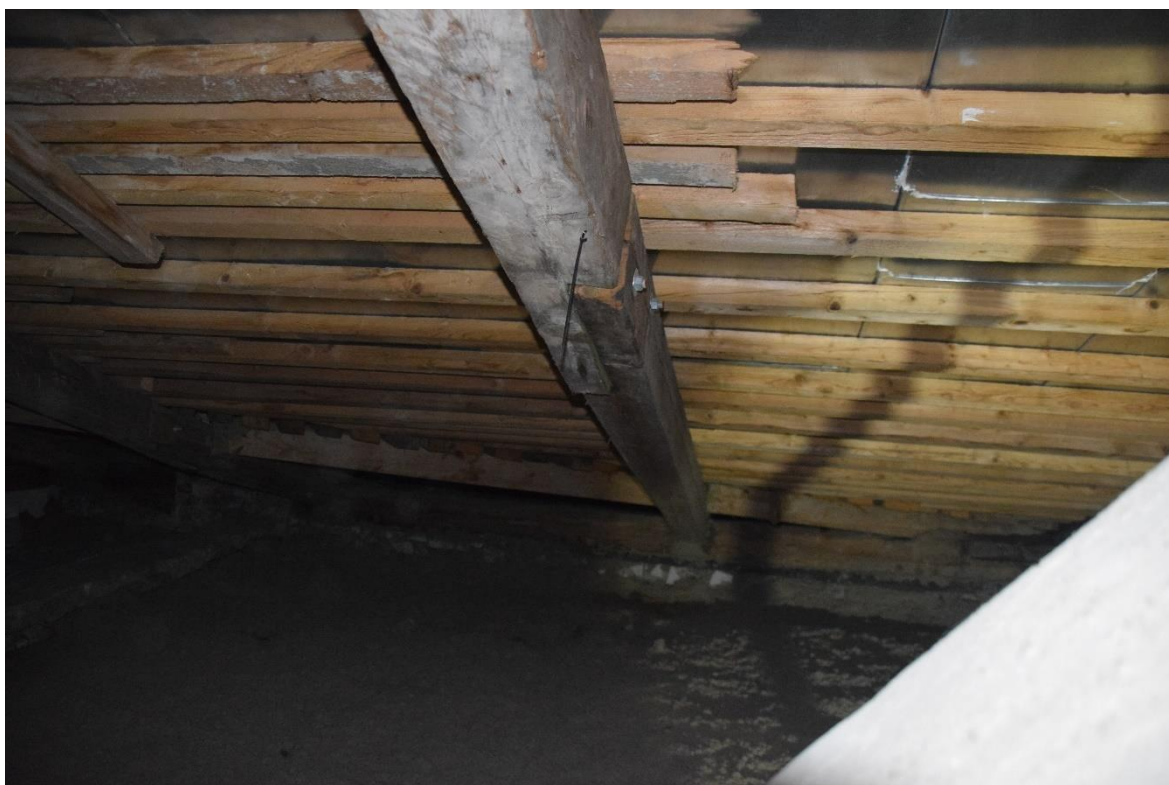
Foto 124. Varasemalt proteesitud sarikaotsad ruumi 3218 kohal.

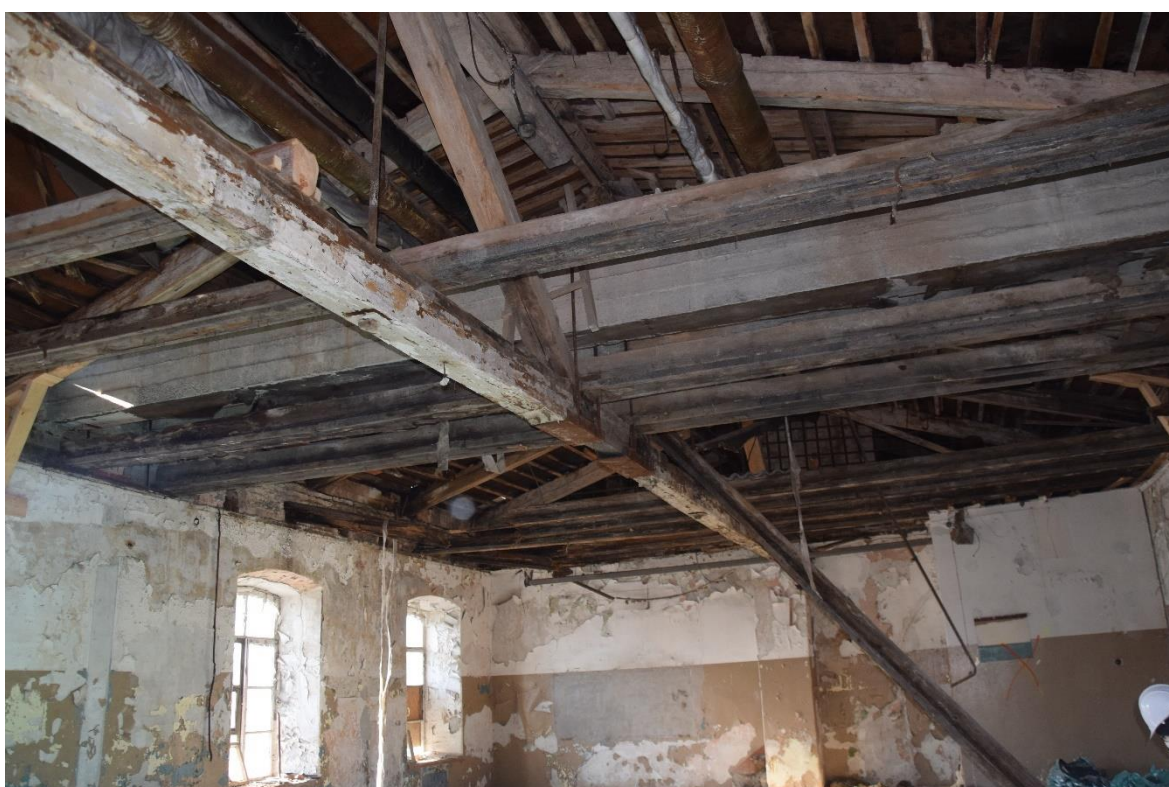
Foto 125. Betoonist lisatalad, sõrestik ja sarikad ruumi 3220 kohal.

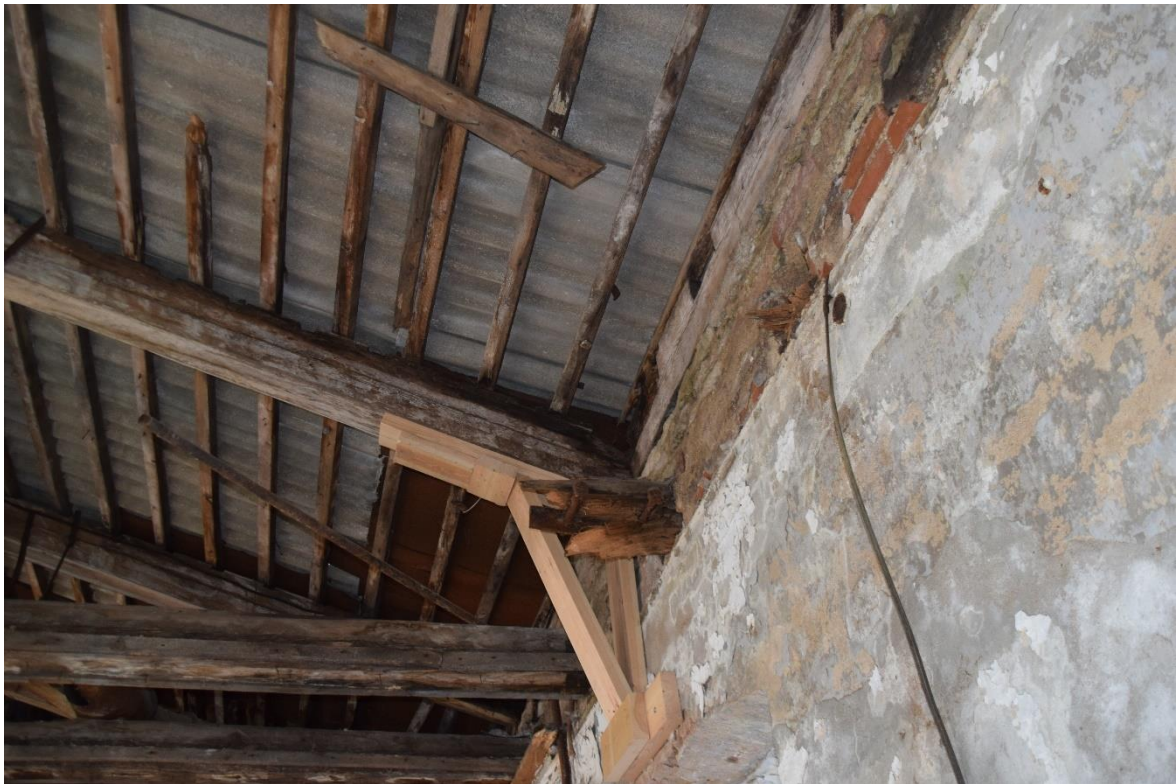
Foto 126. Proteesitav sarikaots ruumi 3220 kohal.

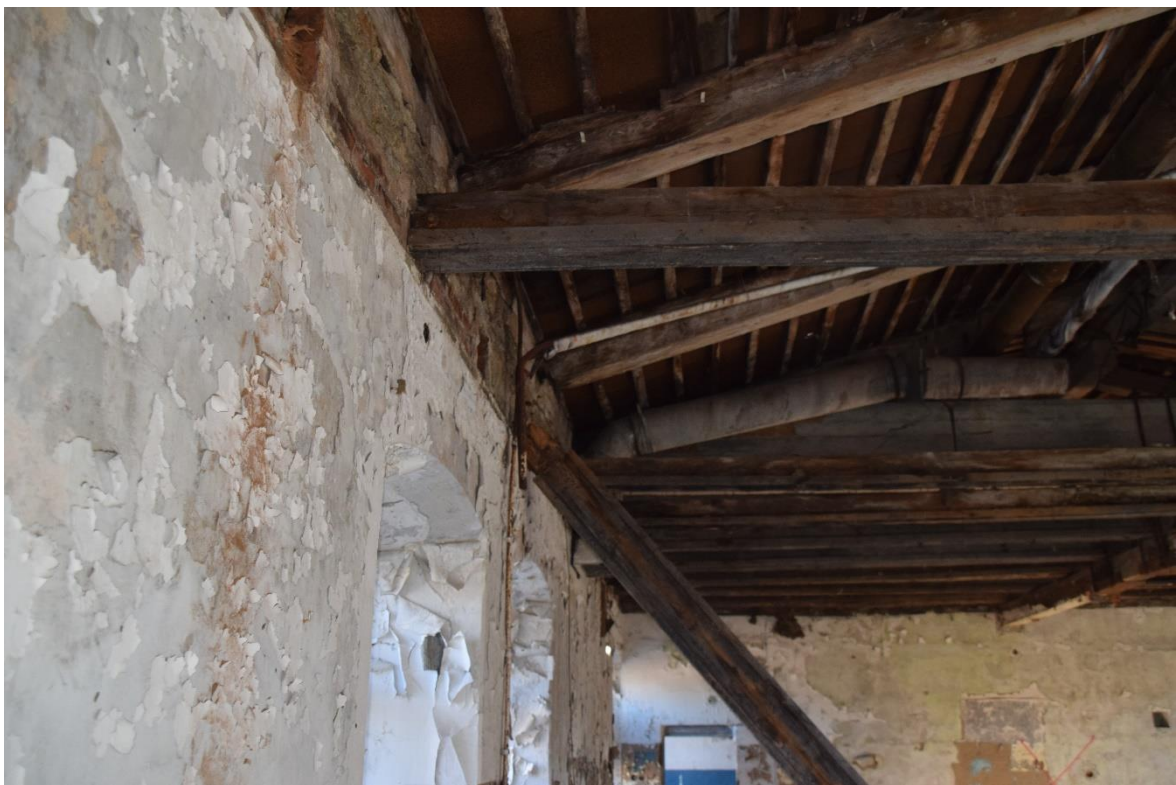
Foto 127. Sarikaotsad ruumi 3220 kohal. Resistograafi puurimised 60 ja 61.

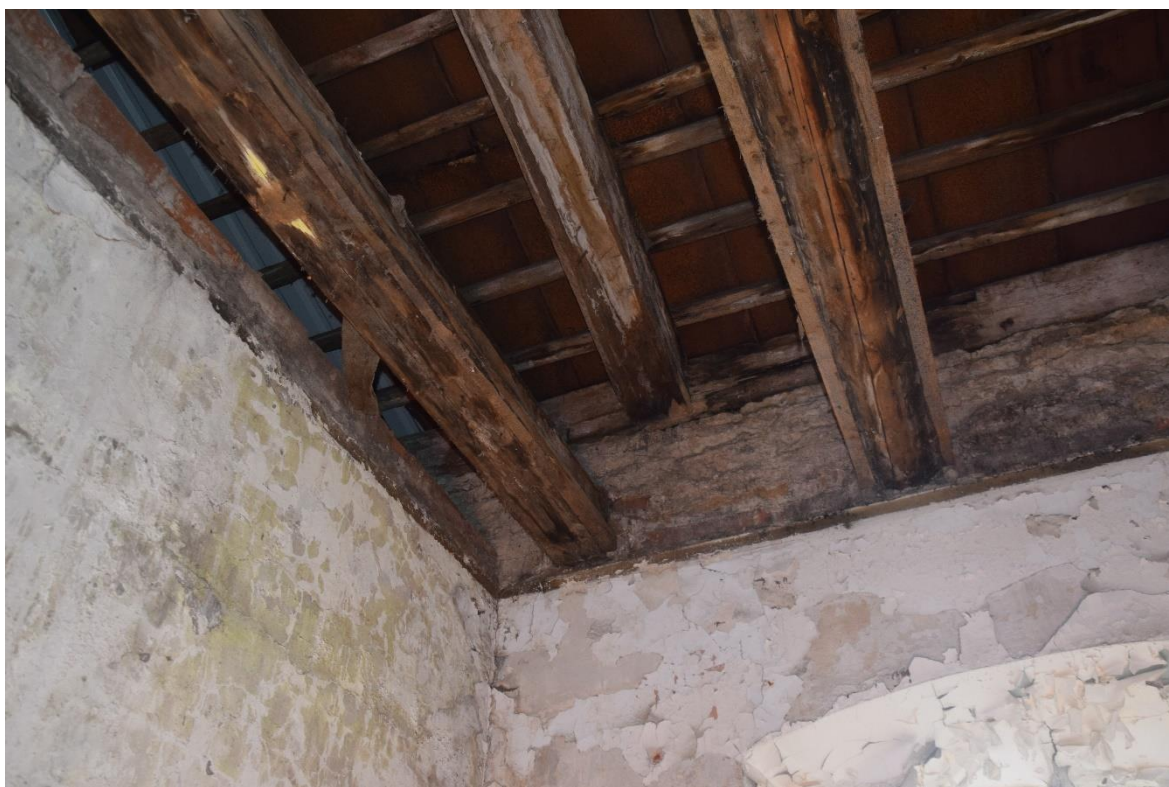
Foto 128. Sarikaotsad ruumi 3220 kohal. Resistograafi puurimised 58 ja 59.

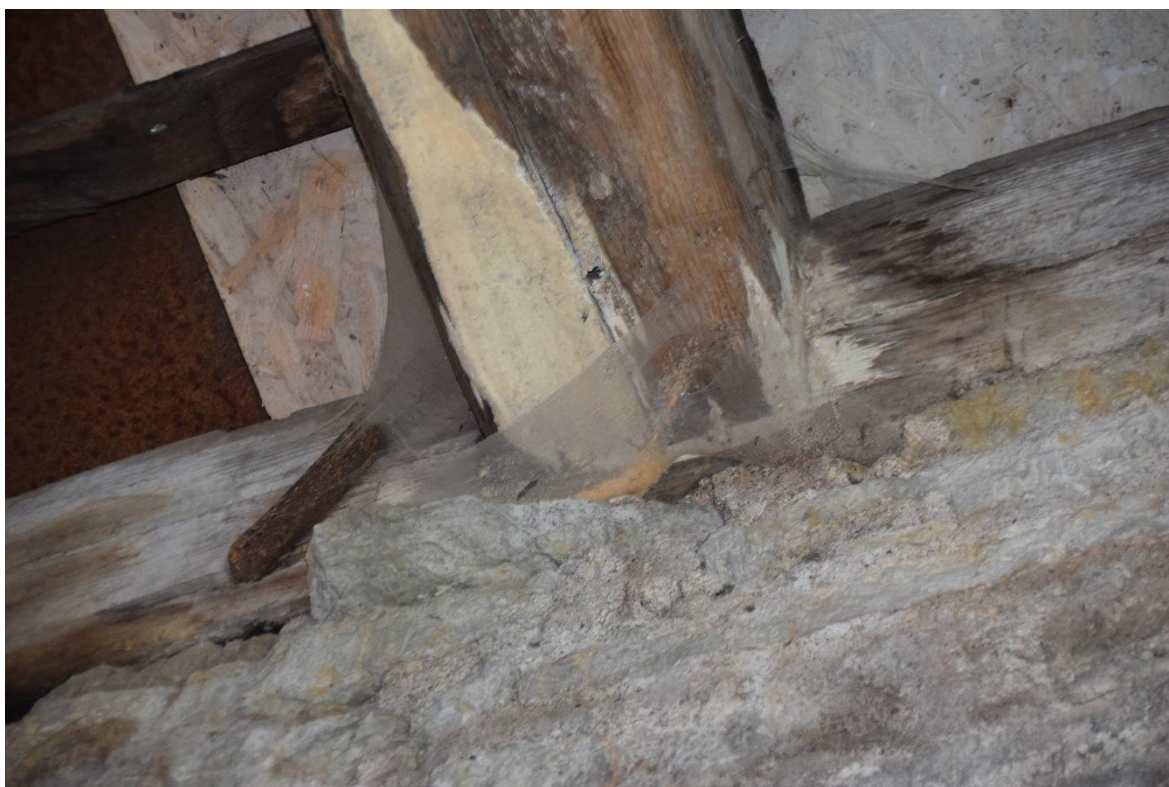
Foto 130. Tugevdatav sarikaots. Proovi P22 võtukoht ja resistograafi puurimine 57.

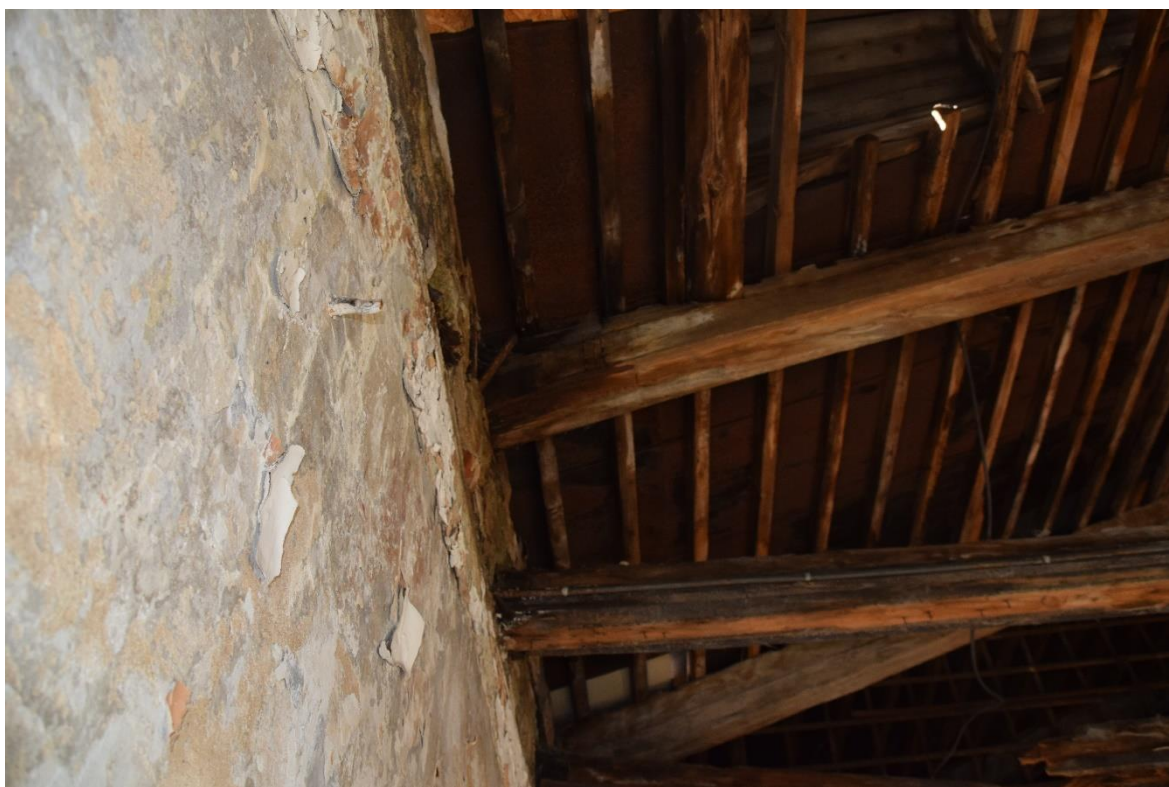
Foto 132. Proteesitavad sarikaotsad ruumi 3220 kohal.

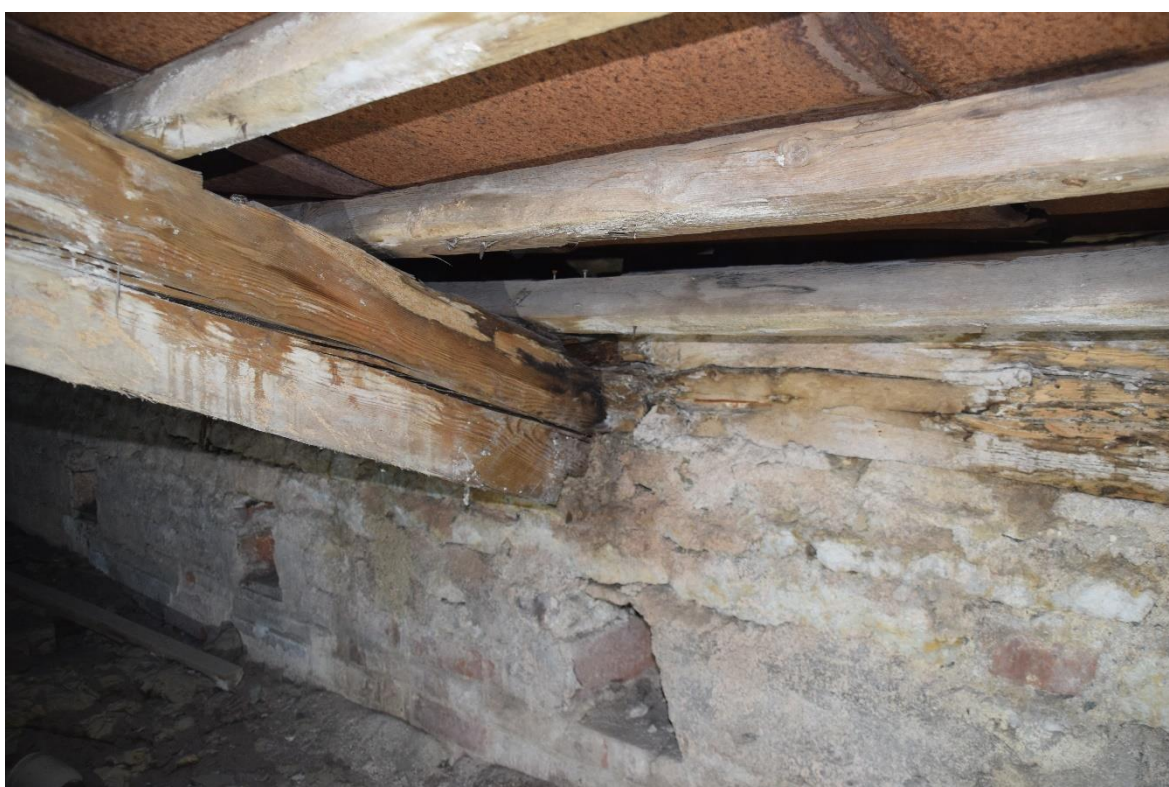
Foto 133. Proteesitav sarikaots ruumi 3223 kohal.

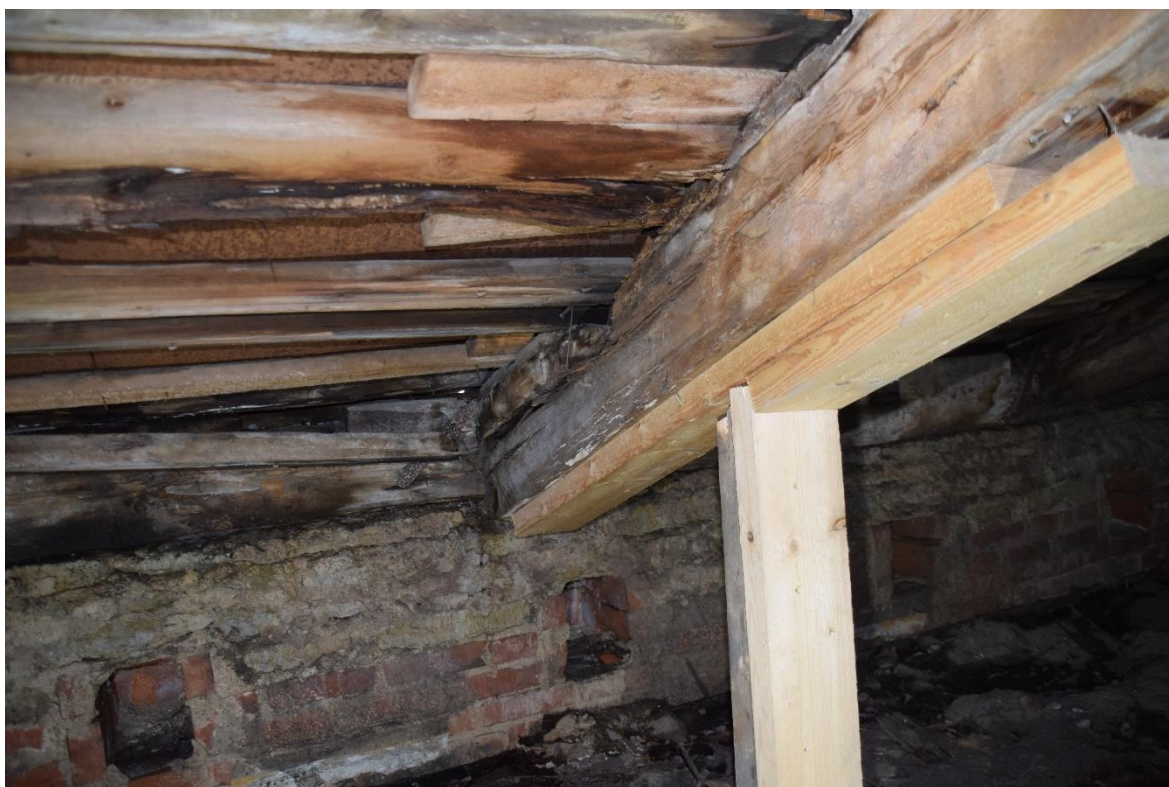
Foto 134. Proteesitav sarikaots ruumi 3234 kohal.

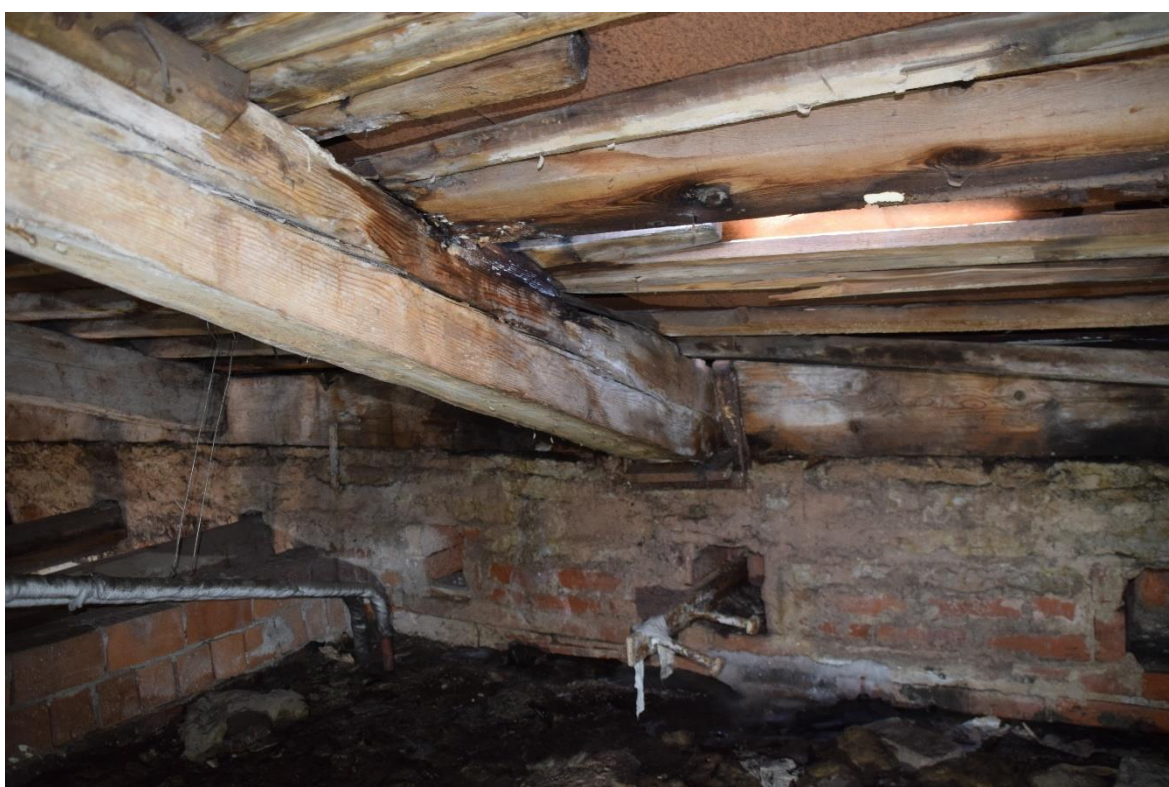
Foto 135. Proteesitav sarikaots ruumi 3222 kohal.

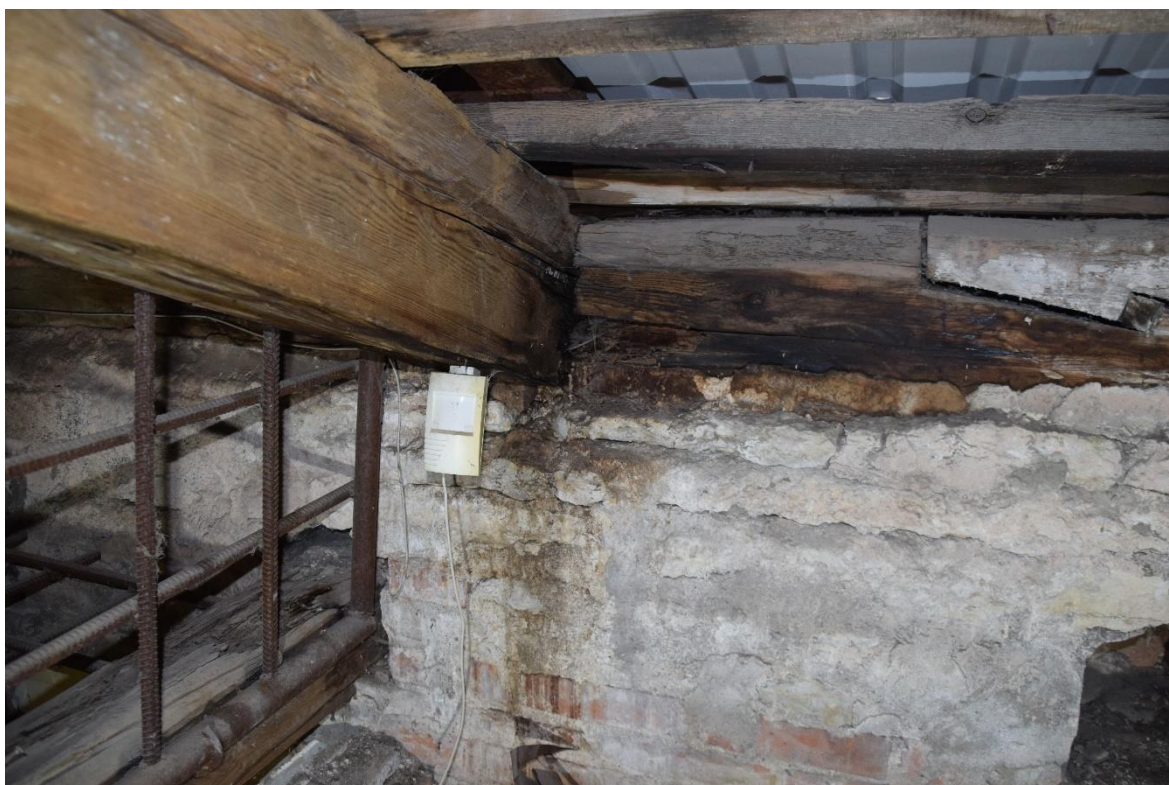
Foto 136. Proteesitav sarikaots ruumi 3227 kohal. Resistograafi puurimine 65.

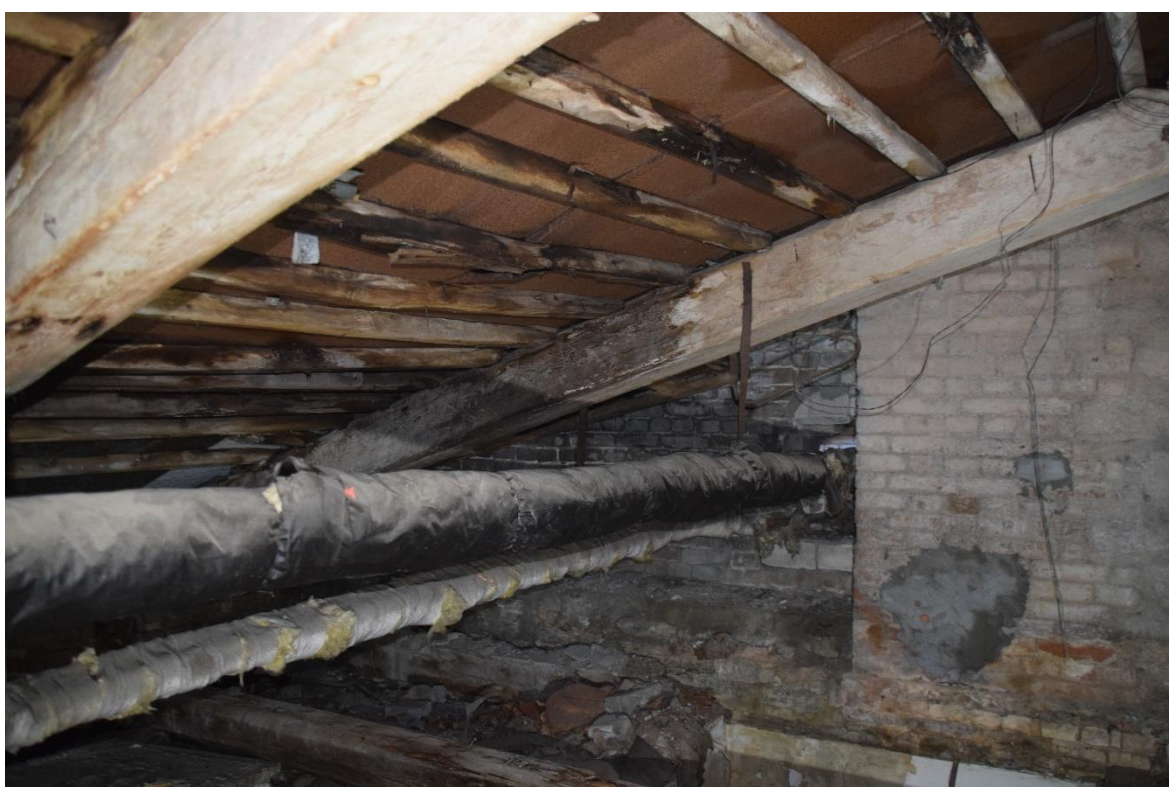
Foto 137. Proteesitav sarikas ruumi 3233 kohal. Resistograafi puurimine 68.

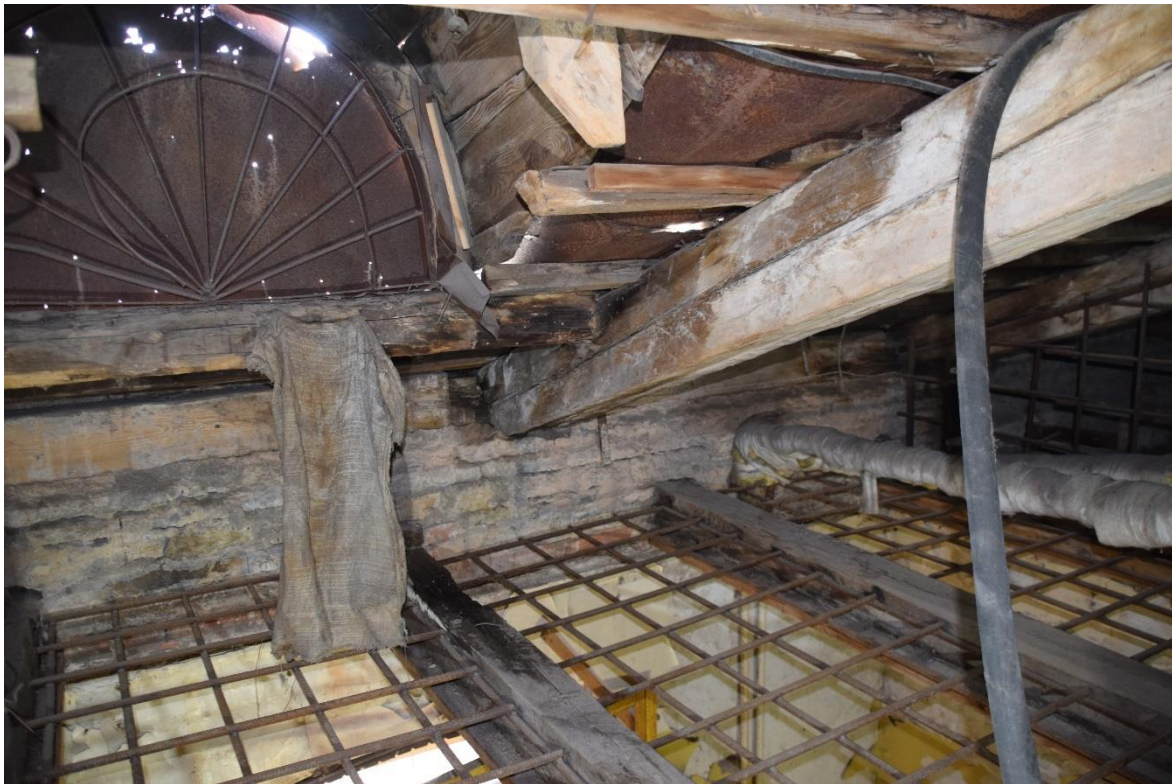
Foto 138. Proteesitav sarikas uugi kõrval ruumi 3228 kohal.

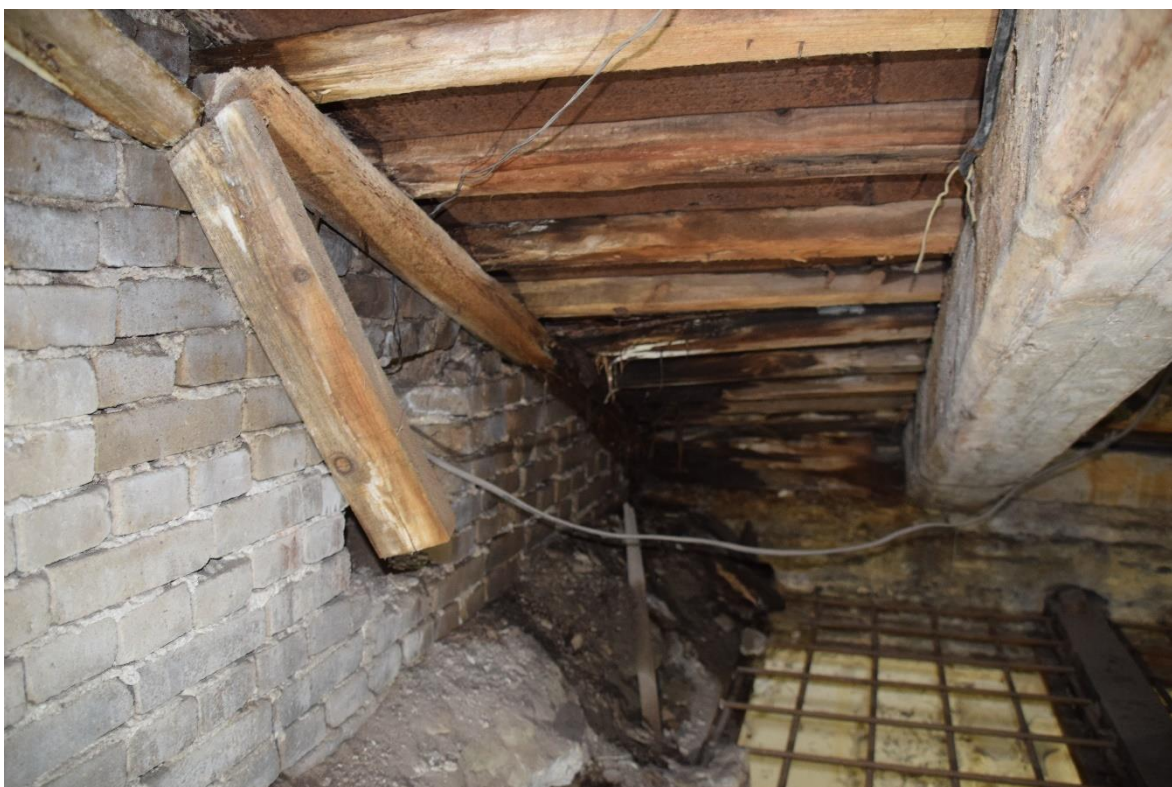
Foto 139. Märgunud piirkond vaheseina kõrval. Sarikas puudub, seda asendab liist seinal.

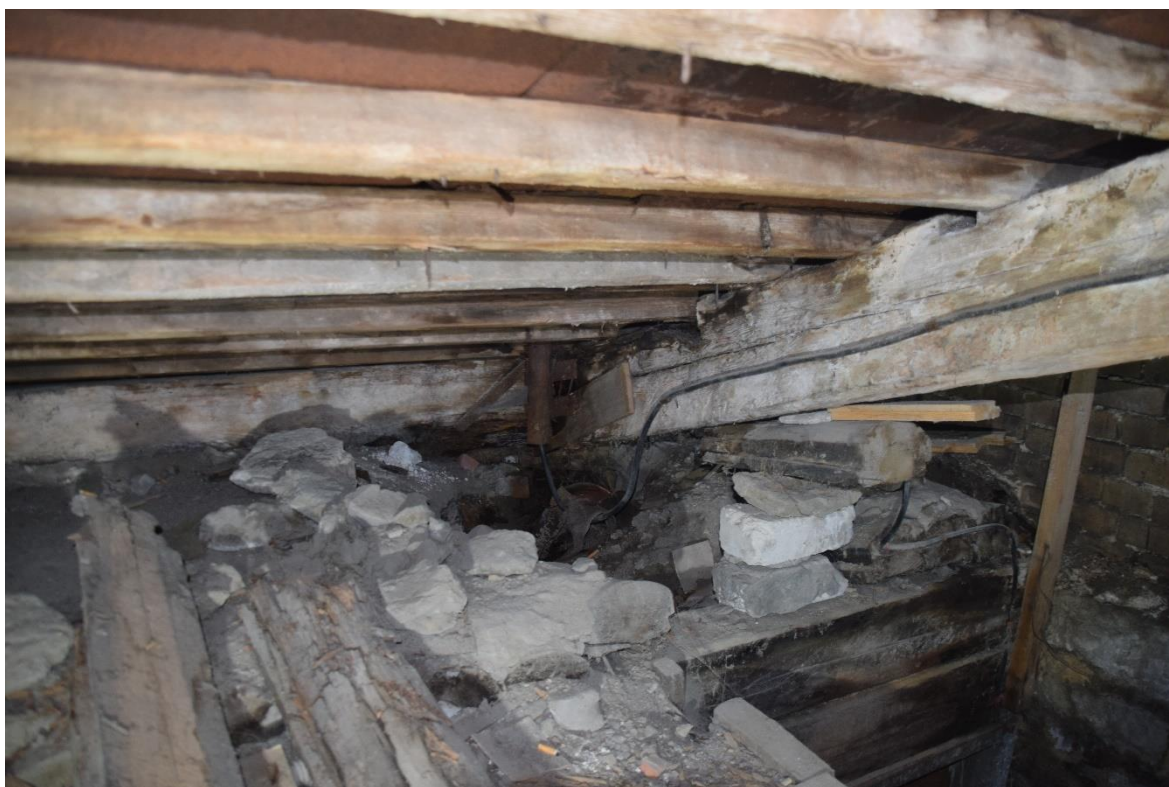
Foto 140. Sarikas trepikoja (ruum 3235) kohal.

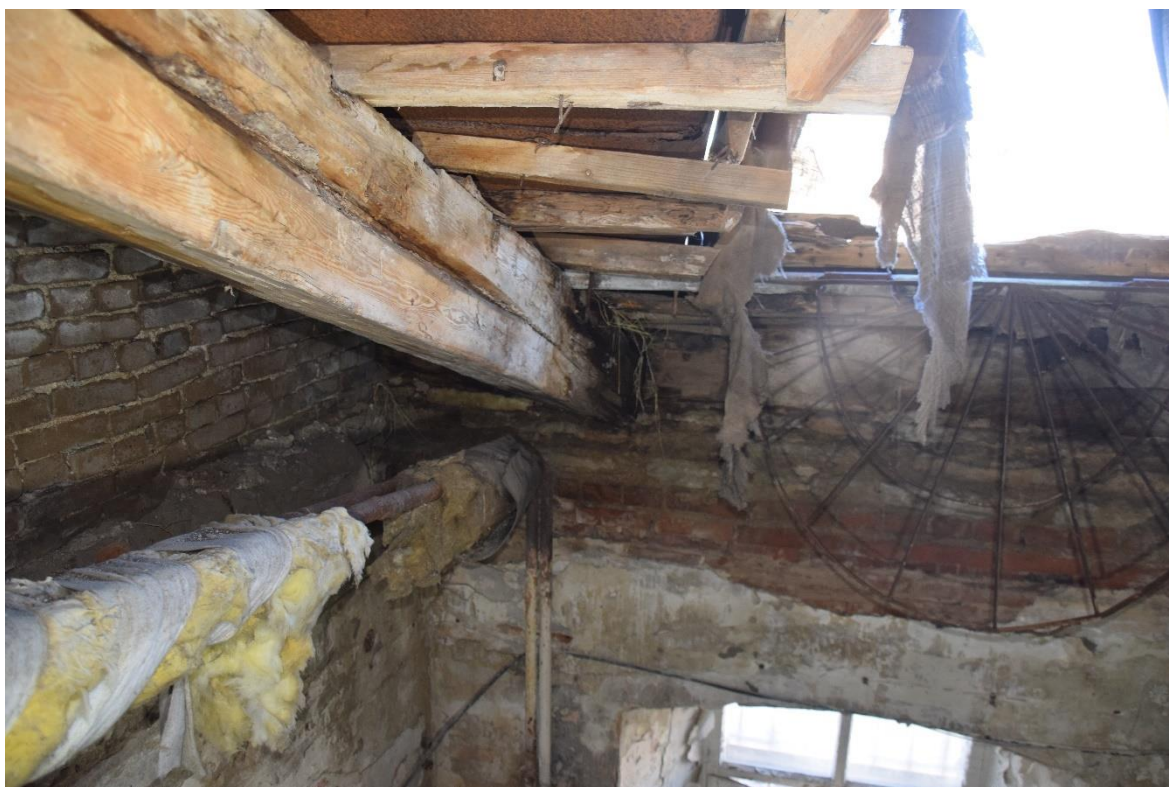
Foto 142. Proteesitav sarikas trepikoja kohal uugi kõrval.

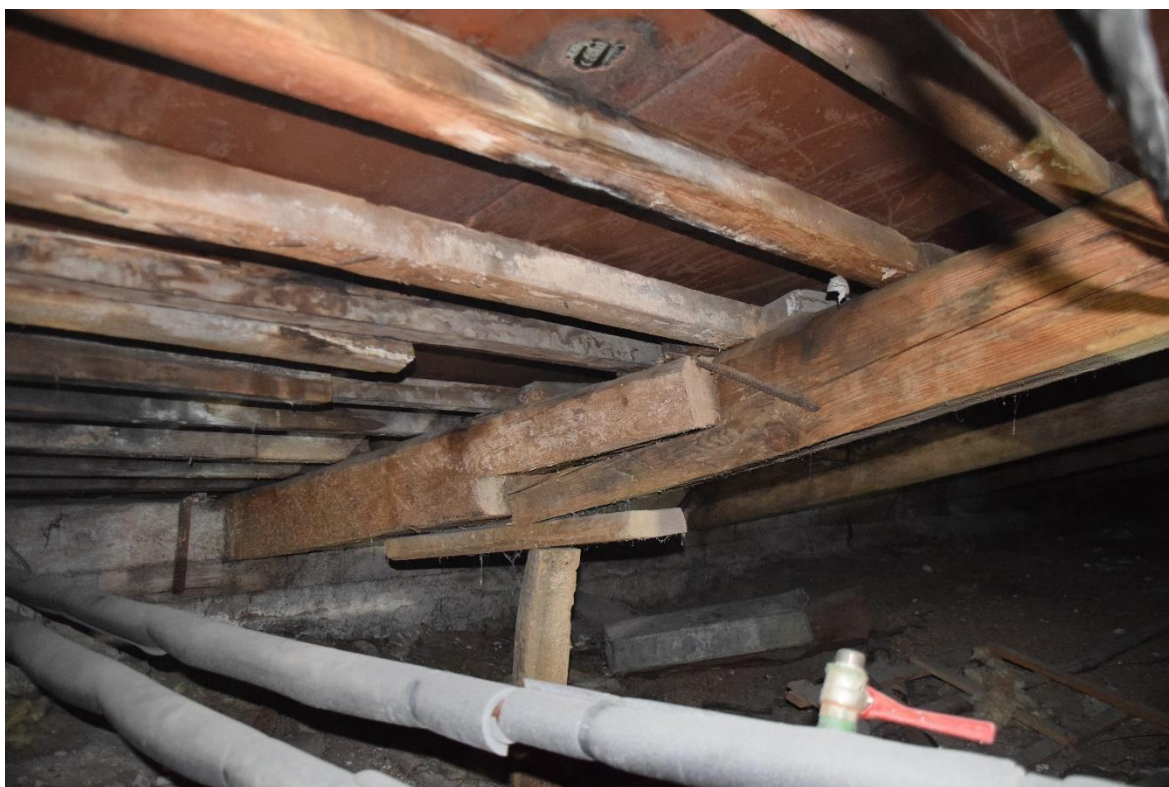
Foto 144. Tugevdatav sarikas ruumi 3237 kohal.

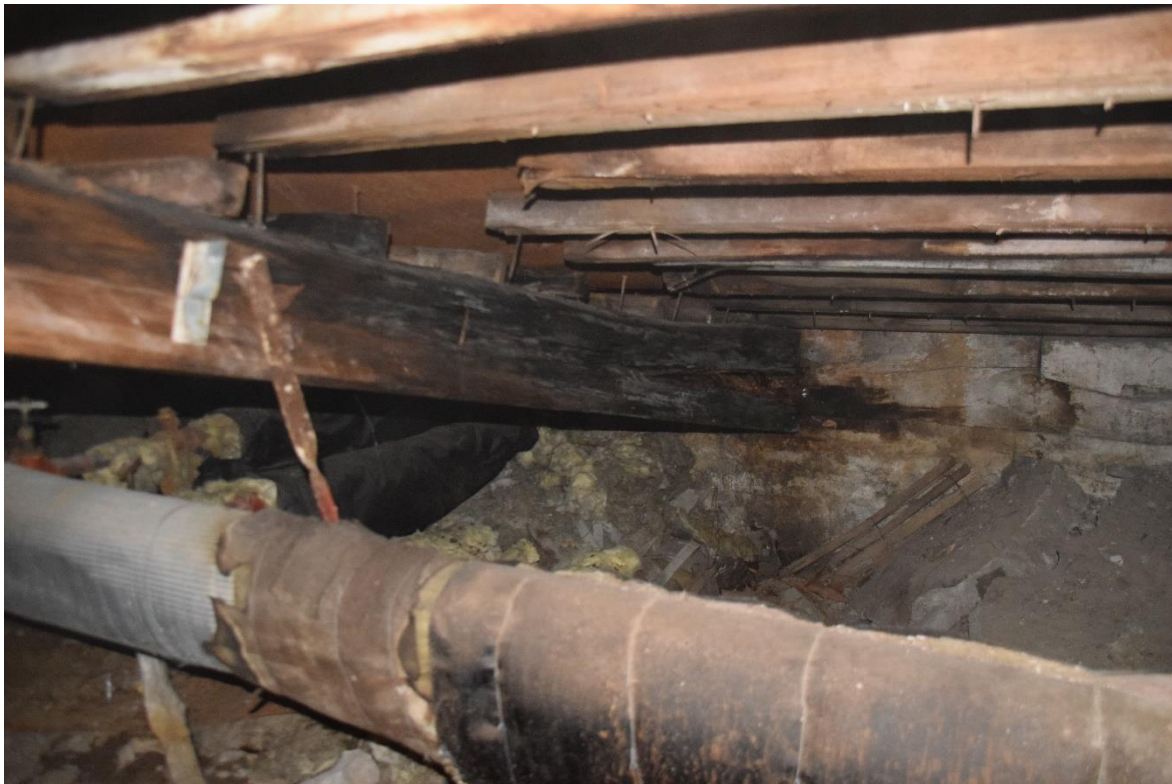
Foto 146. Proteesitav sarikas ruumi 3242 kohal. Proovi P23 võtukoht.

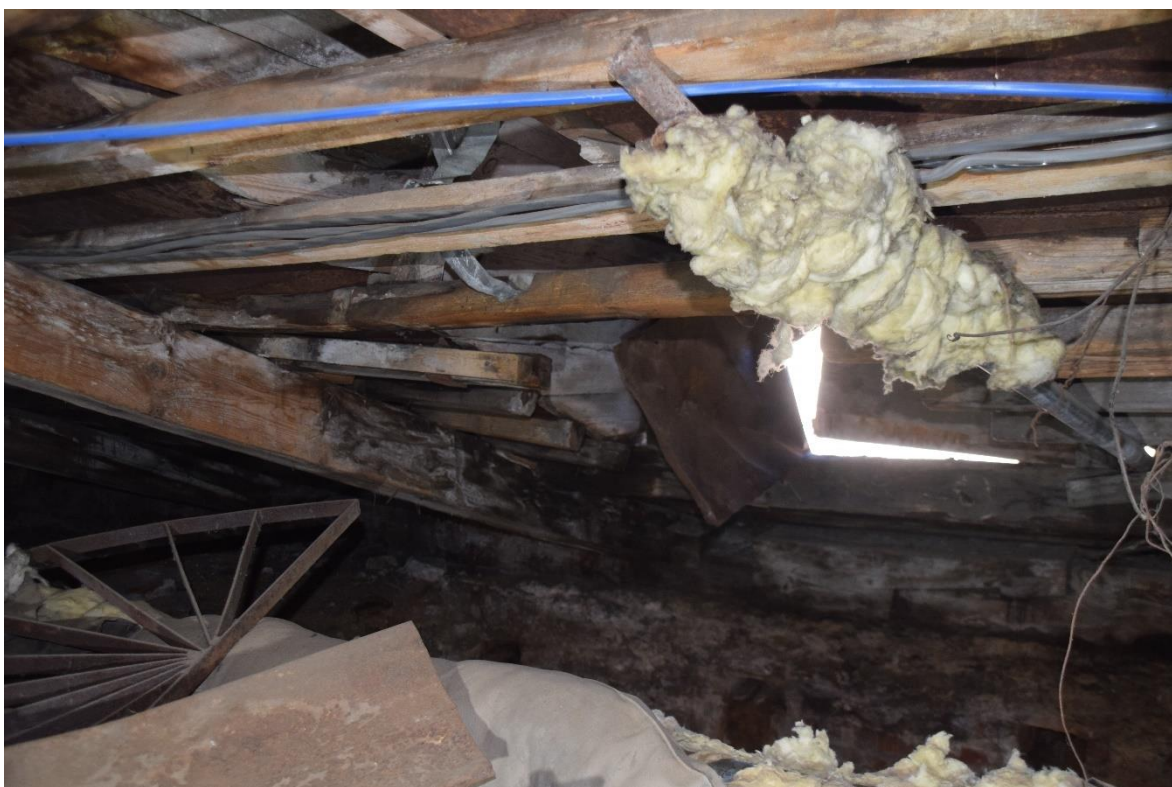
Foto 147. Proteesitav sarikas uugi kõrval ruumi 3247 kohal.

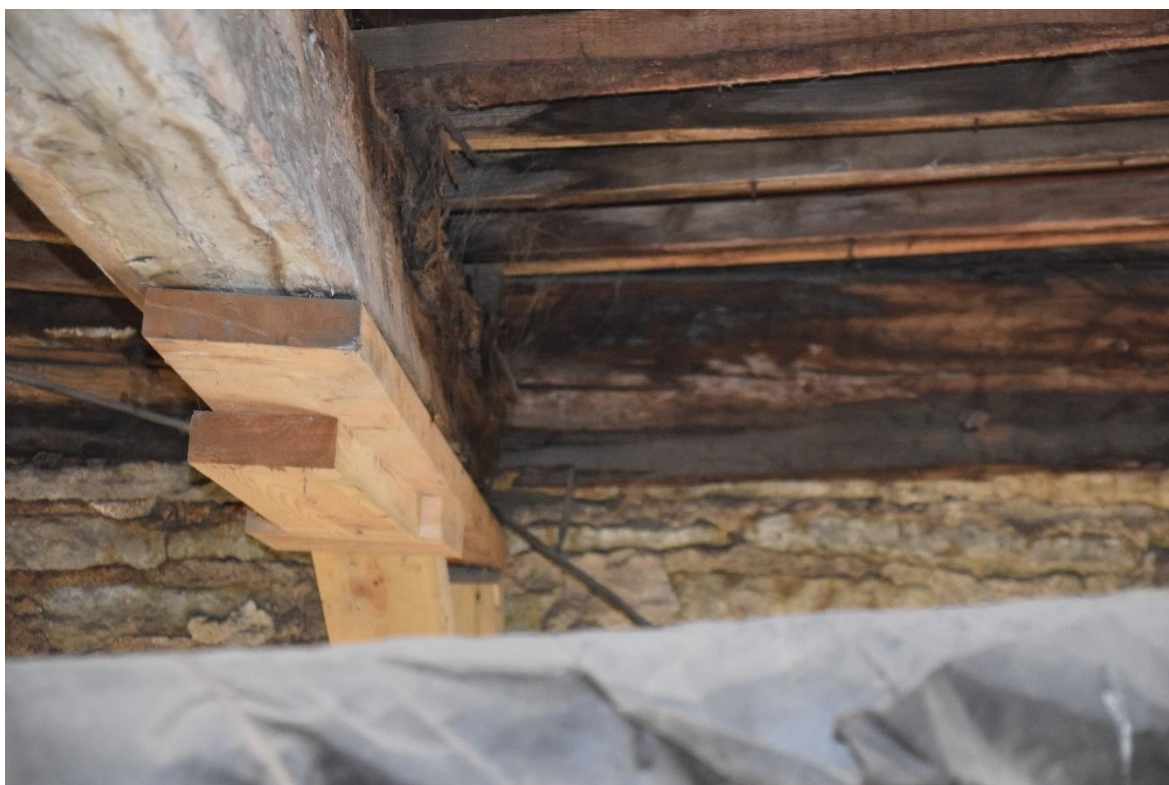
Foto 148. Proteesitav sarikas ruumi 3250 kohal.

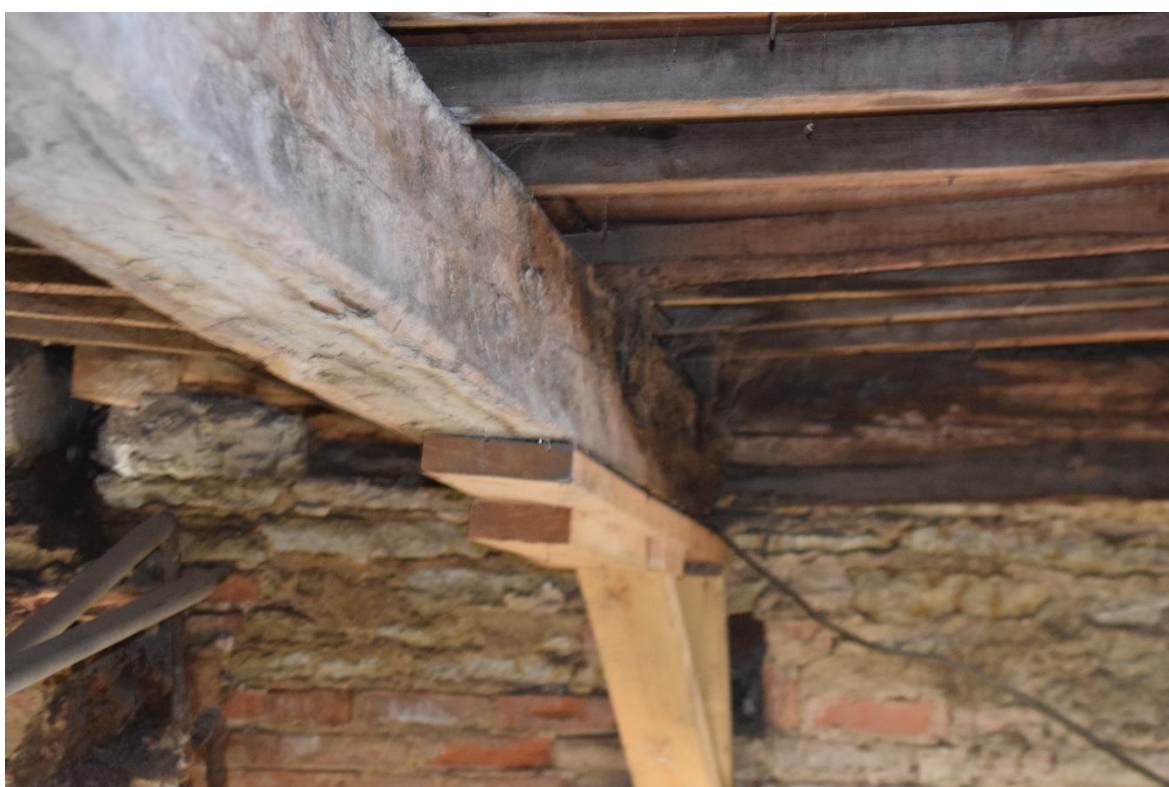
Foto 149. Proteesitav sarikas ruumi 3250 kohal.

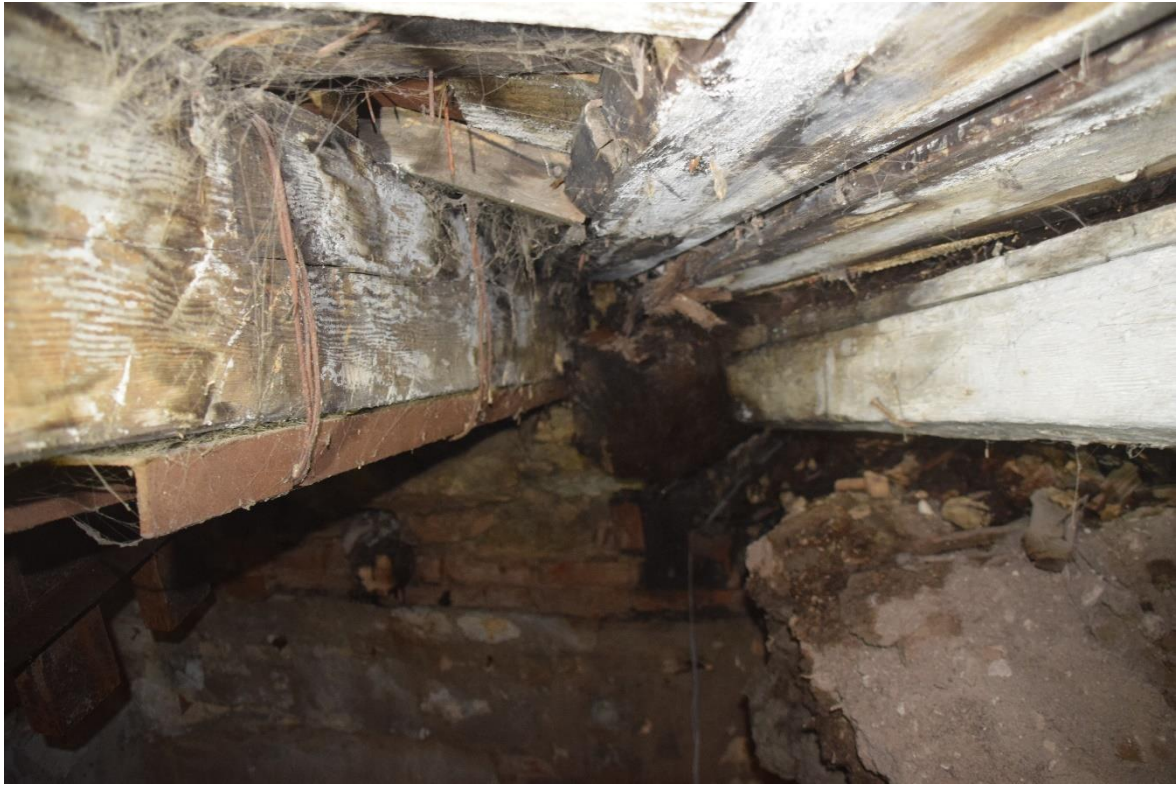
Foto 150. Proteesitav neelukoht vaheseina kohal.

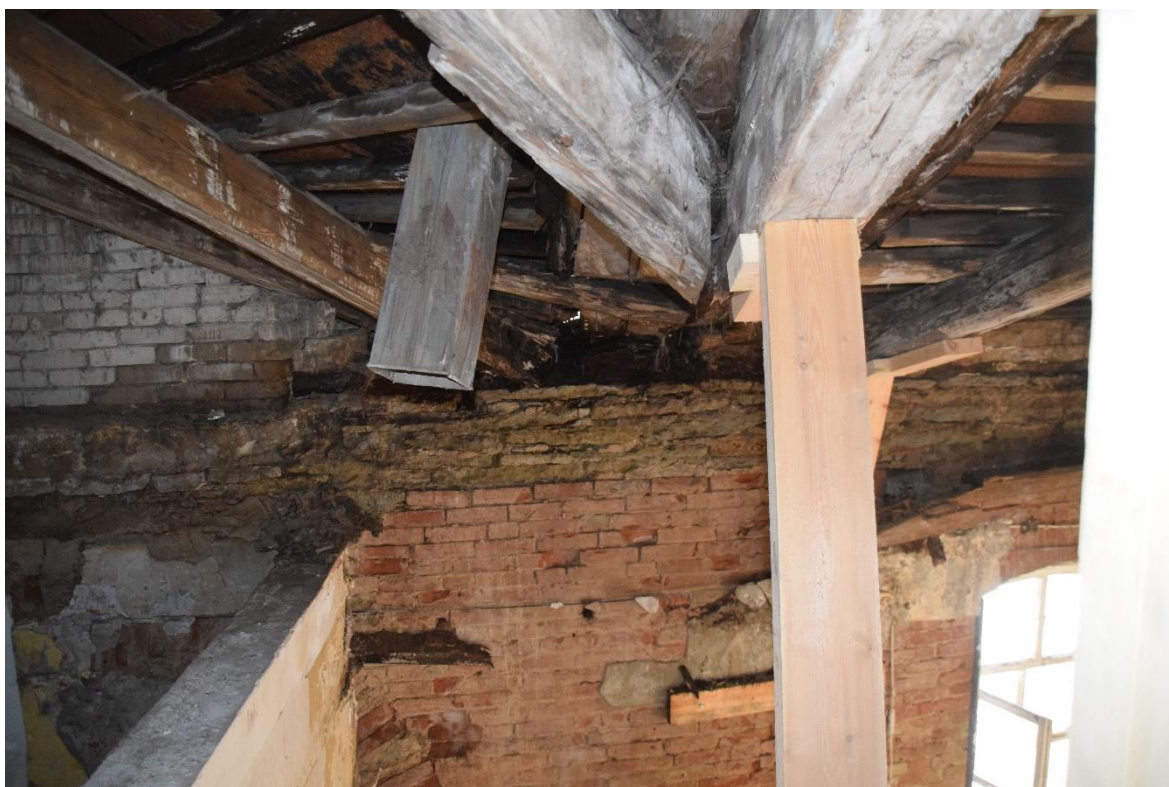
Foto 152. Proteesitavad sarikad ruumi 3256 kohal.

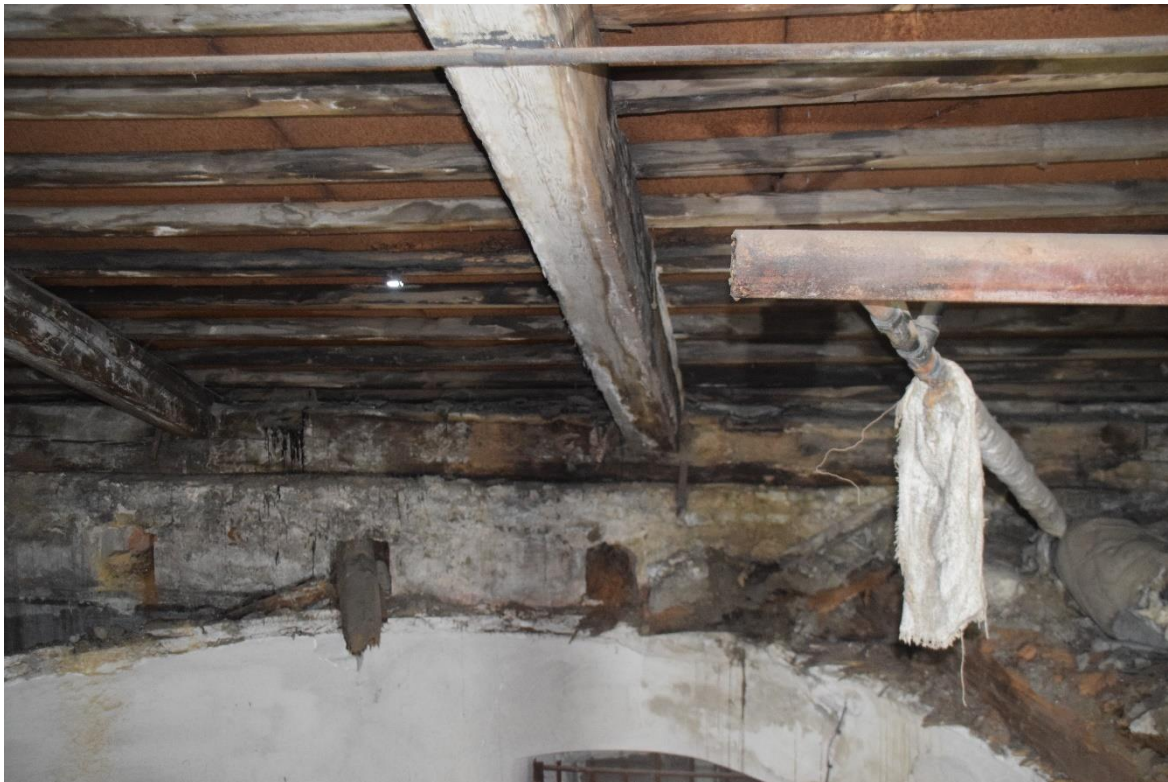
Foto 154. Sarikad trepikoja kohal. Müürlatt tugeva kahjustusega.
