**PATAREI MEREKINDLUSE KATUSE JA VAHELAE  
PUITKONSTRUKTSIOONIDE SEISUKORRA  
HINDAMINE JA RESTAUREERIMISSOOVITUSTE  
ANDMINE**

**ASSESSMENT OF THE CONDITION OF THE WOODEN  
STRUCTURES OF THE PATAREI SEA FORTRESS ROOF AND  
CEILING, AND RECOMMENDATIONS FOR RESTORATION**

MAGISTRITÖÖ

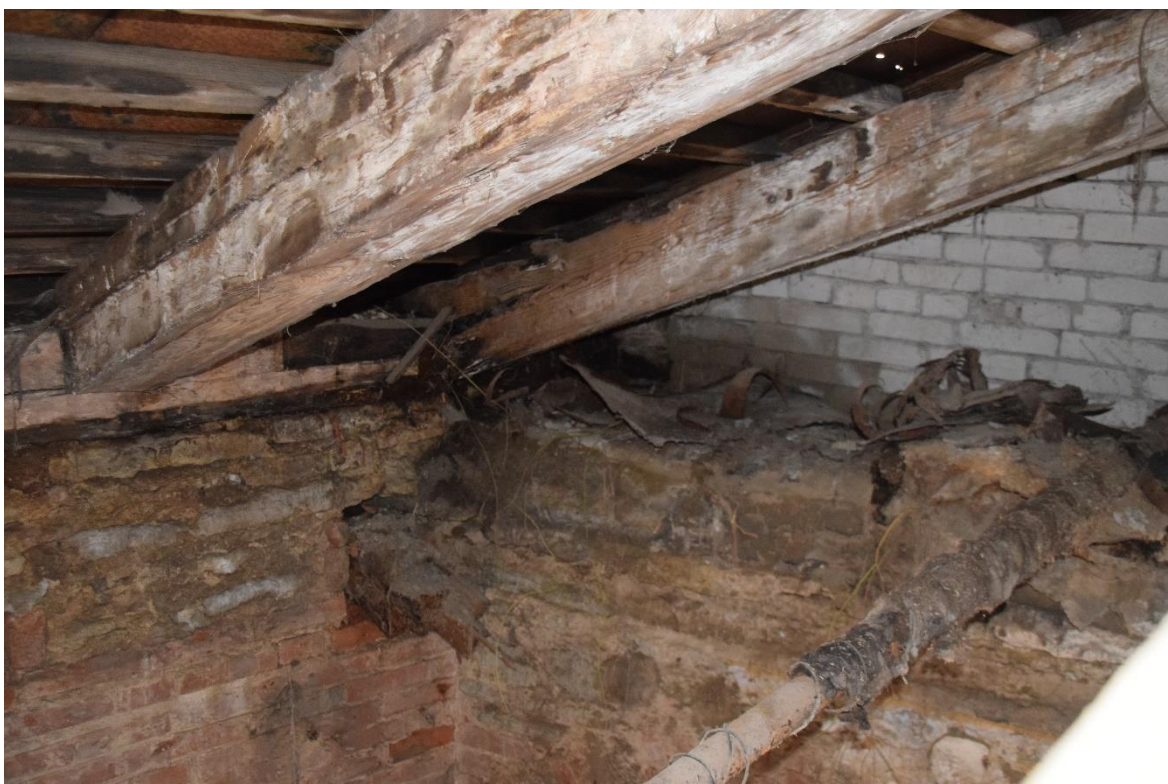
Foto 155. Tugevdatavad sarikad trepikoja kohal.

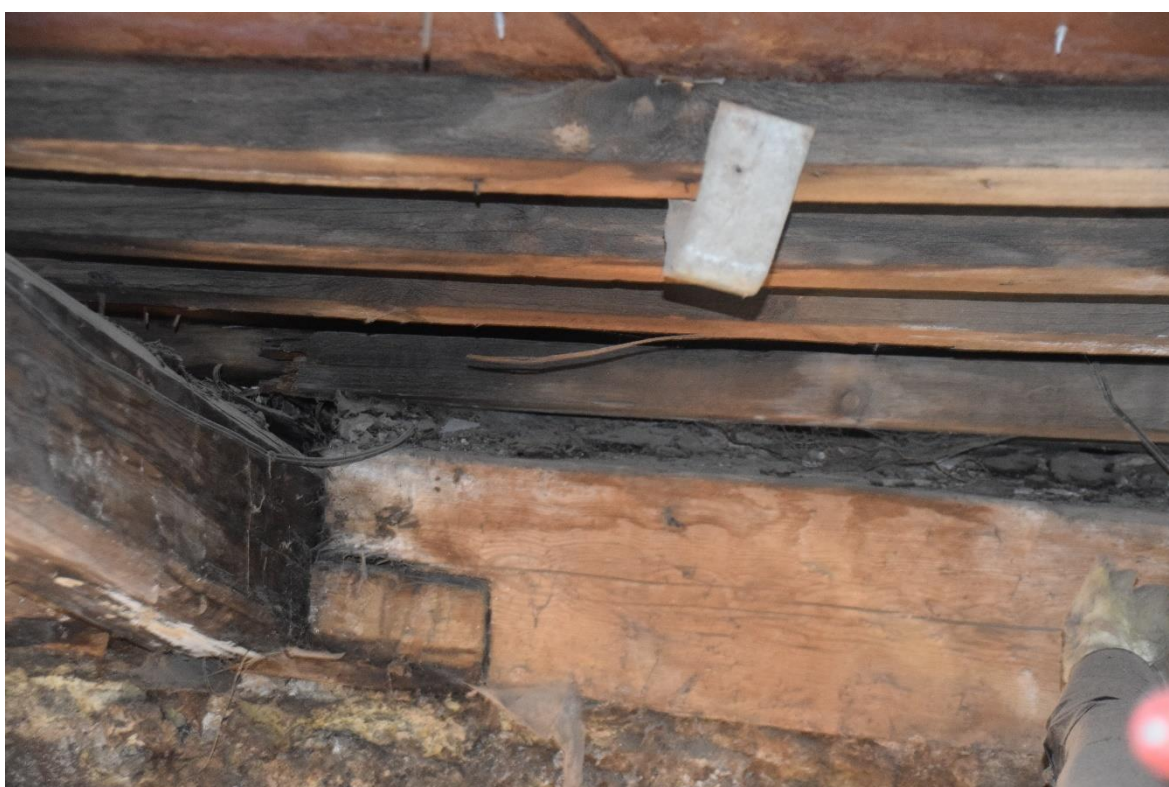
Foto 157. Proteesitav sarikaots. Resistograafi puurimine 80.

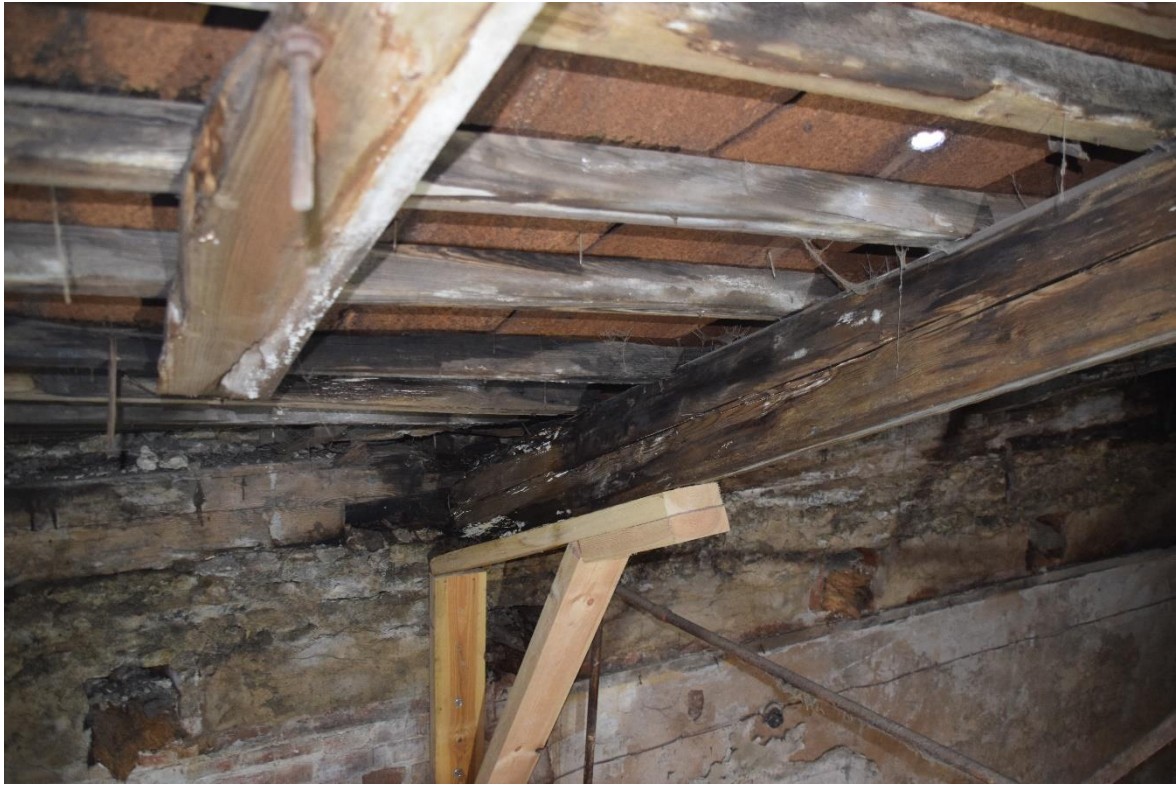
Foto 158. Proteesitav sarikaots uugi kõrval.

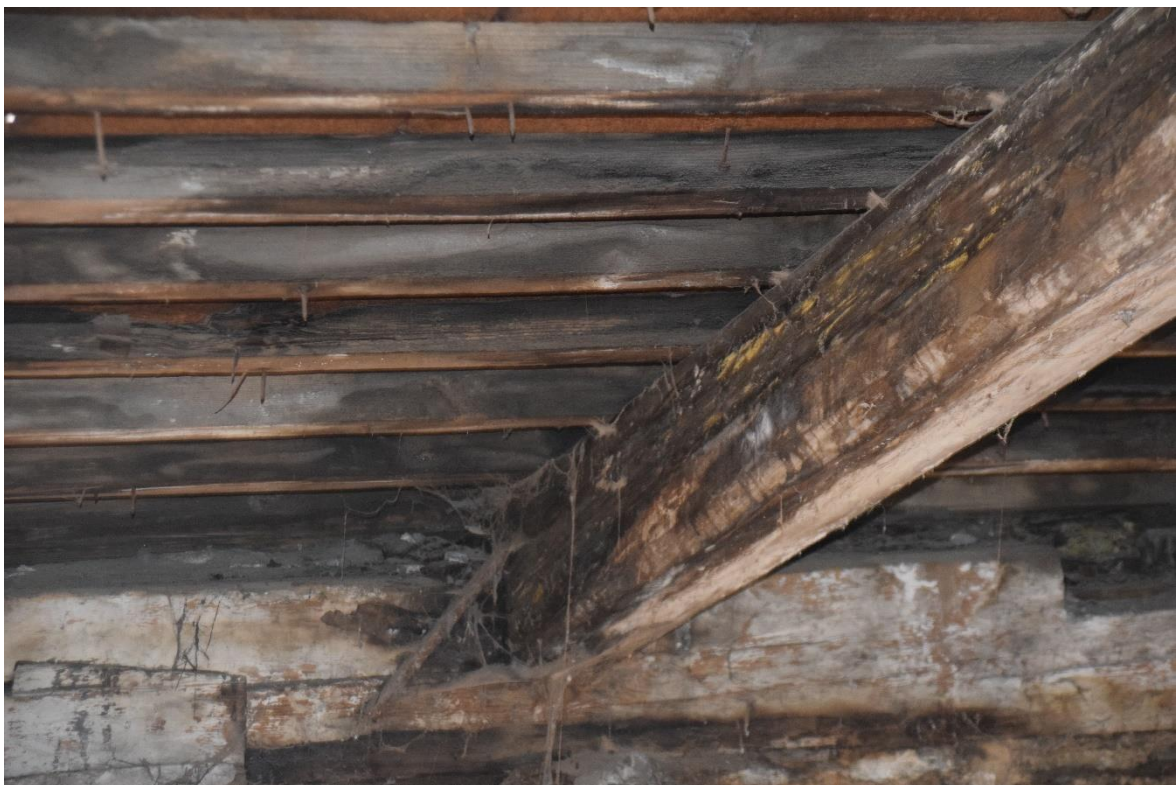
Foto 159. Proteesitav sarikaots ruumi 3128 kohal. Puurimine 82.

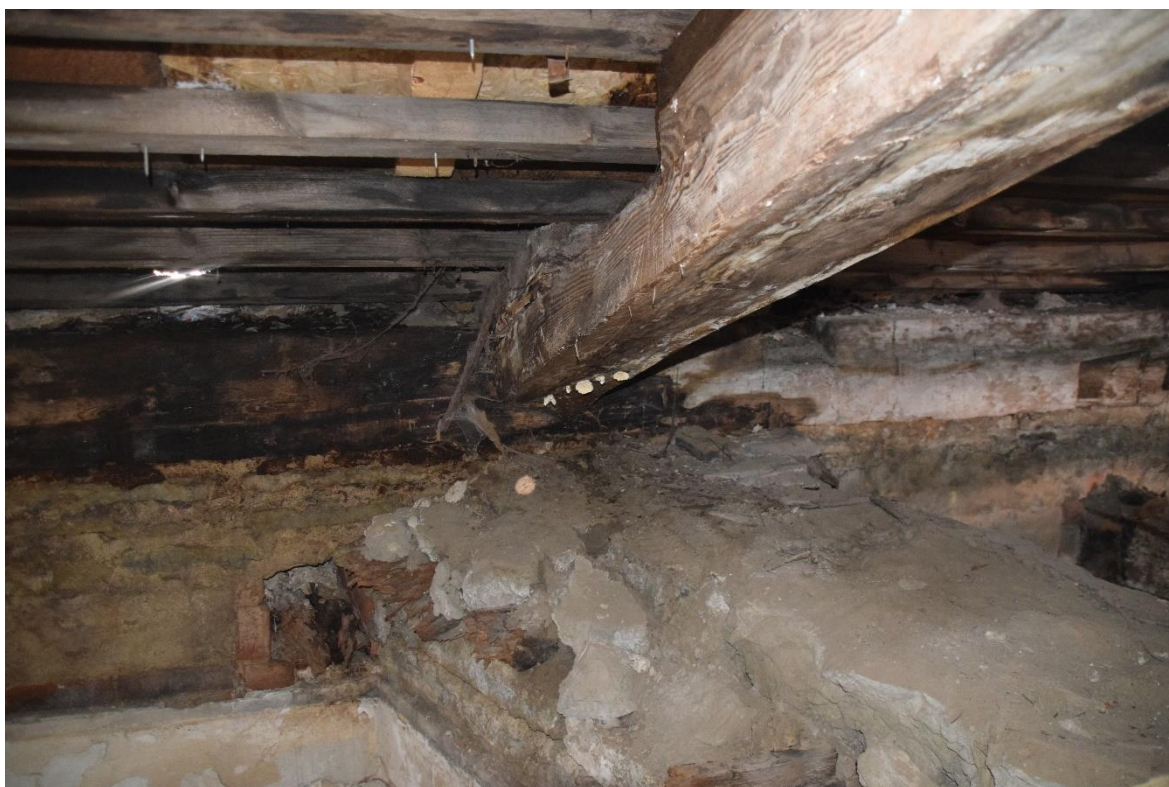
Foto 160. Proteesitav sarikaots ruumi 3125 kohal. Proovi P25 võtukoht.

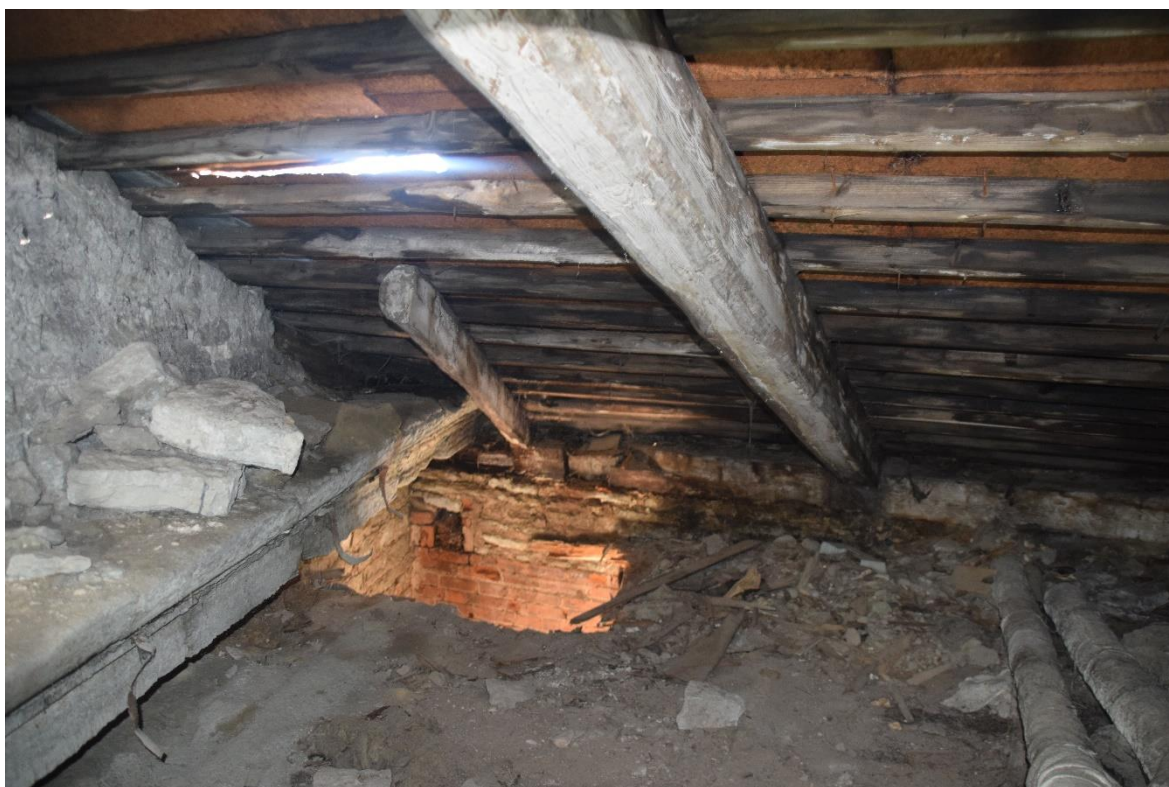
Foto 162. Katkestatud sarikas ruumi 3120 kohal.

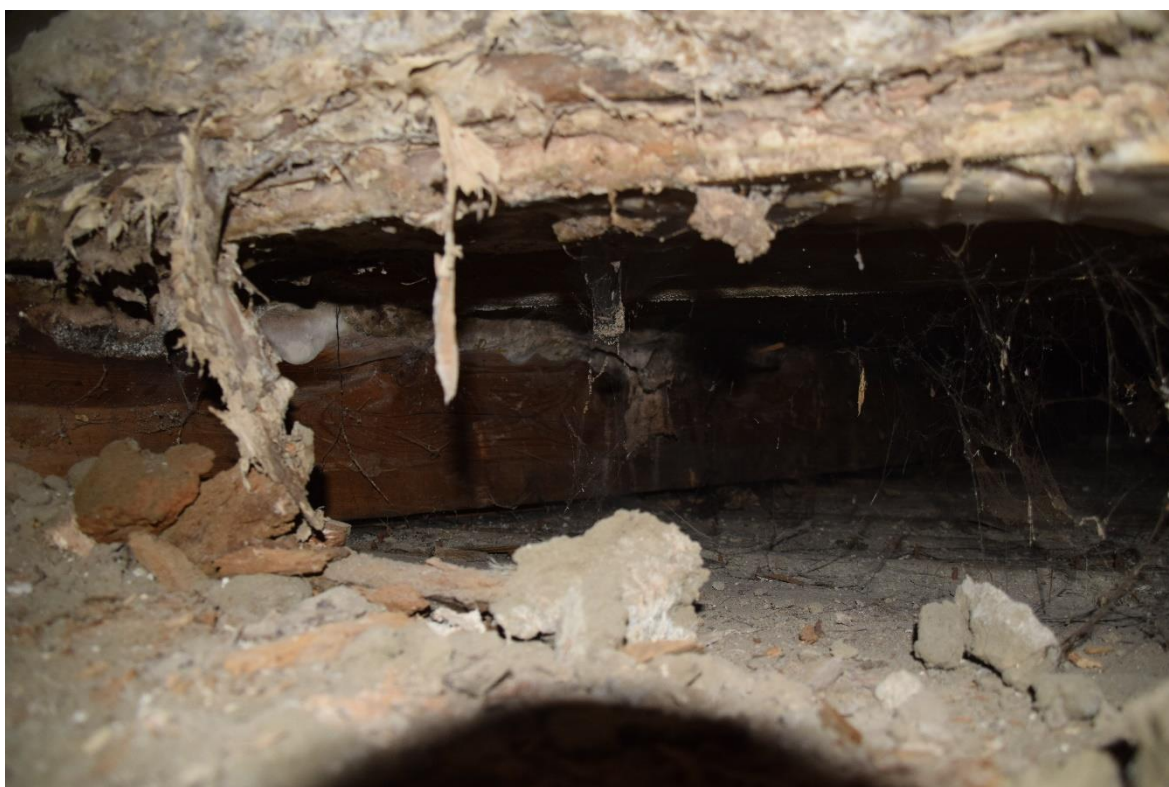
Foto 164. Vaade vahelae kihtide vahele. Näha majavammi seeneniidistik. Proov P27.

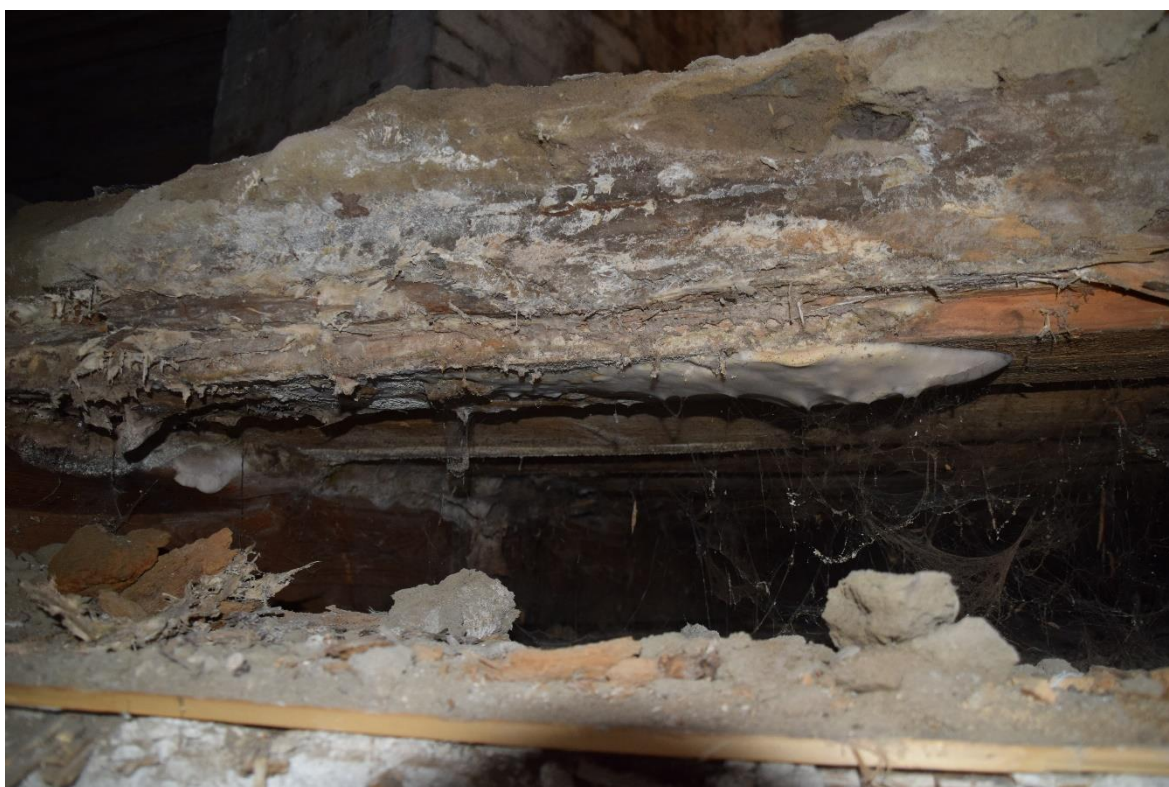
Foto 165. Vaade vahelae kihtide vahele. Näha majavammi seeneniidistik.

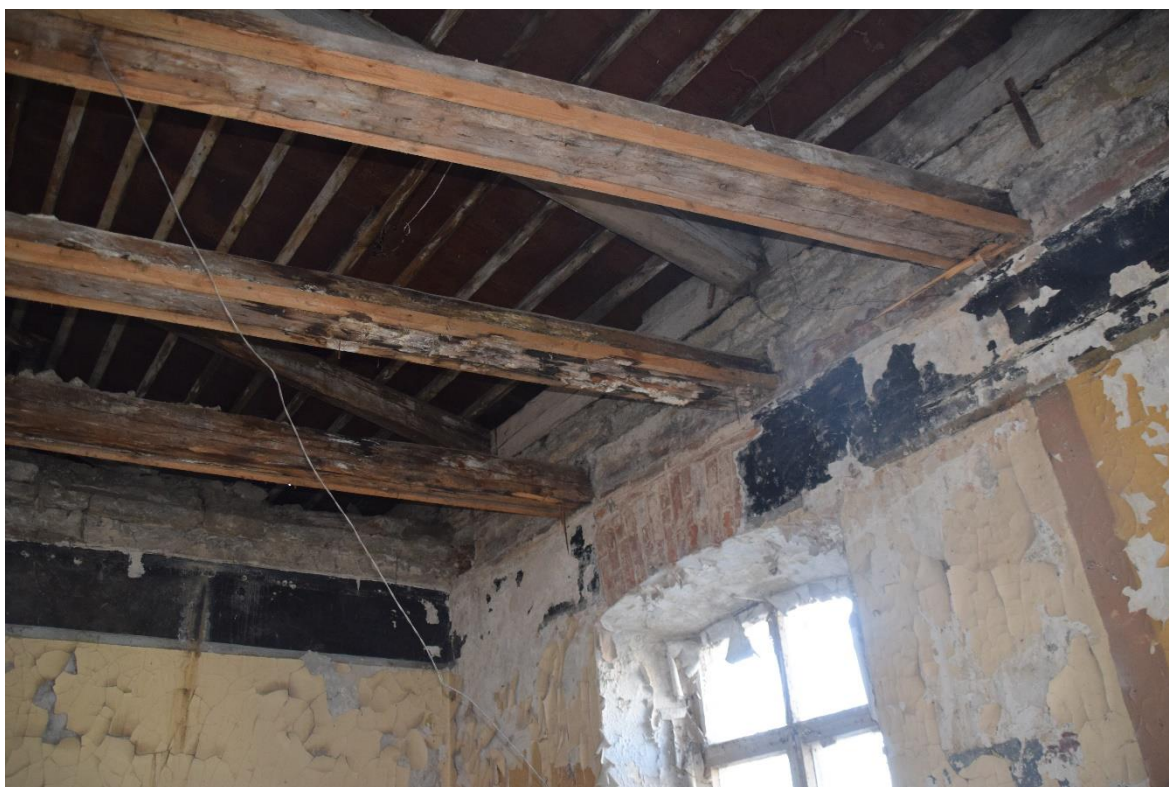
Foto 166. Korgiku kahjustusega laetalad ruumi 3172 kohal. Proov P28.

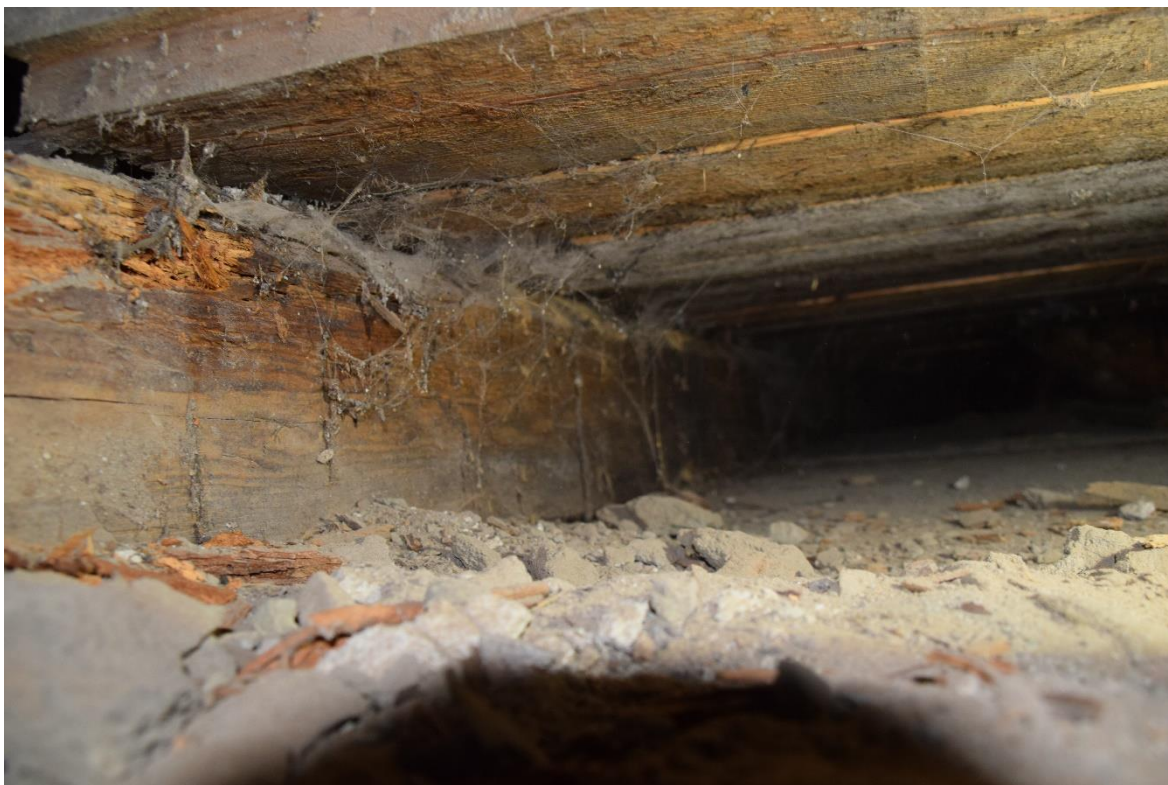
Foto 168. Vaade vahelae kihtide vahele. Näha kogu vahelae ulatuses tugevat putukakahjustust.

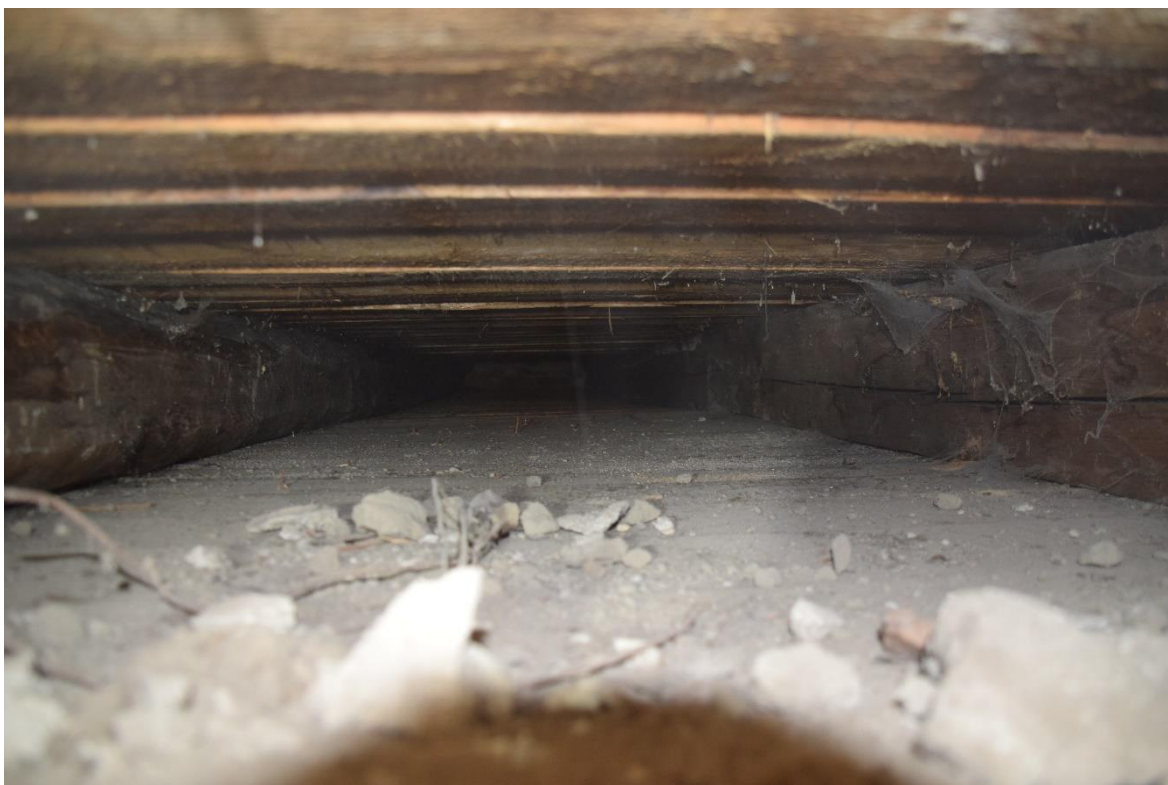
Foto 169. Vaade vahelae kihtide vahele. Putukakahjustuse tunnused.

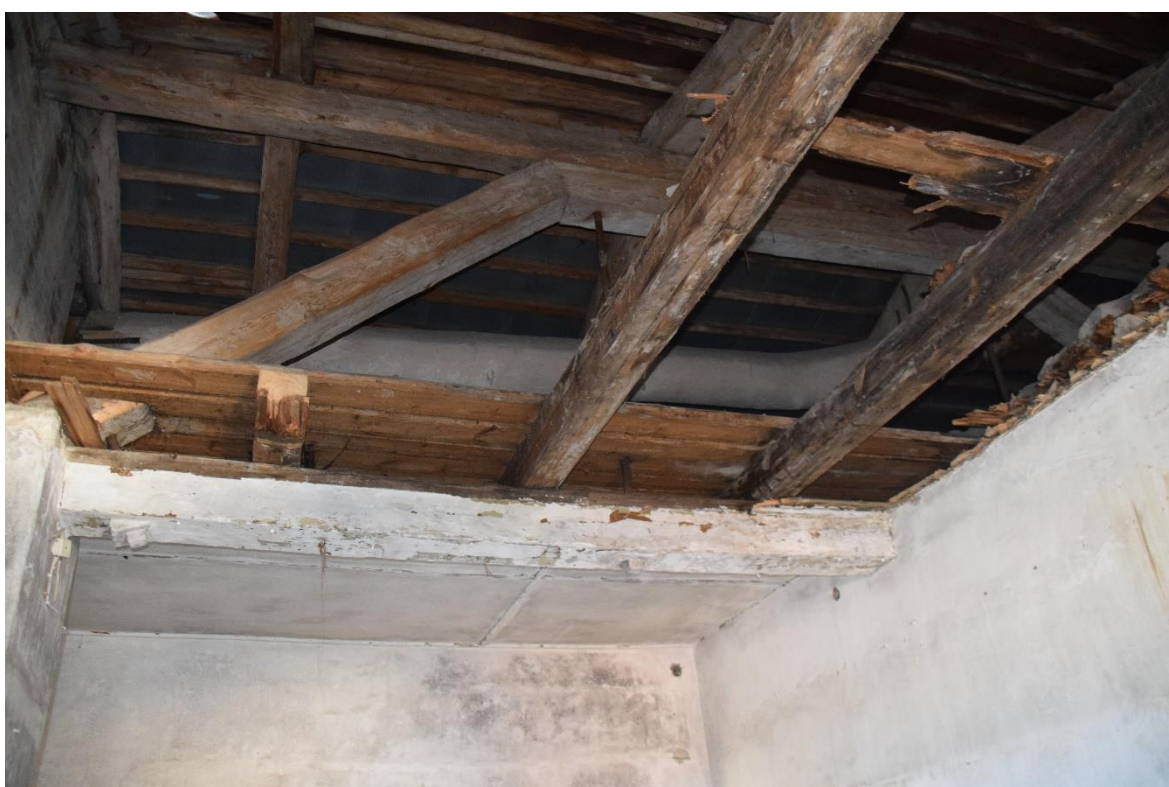
Foto 171. Kahjustatud vahelae talad ruumi 3182 kohal.

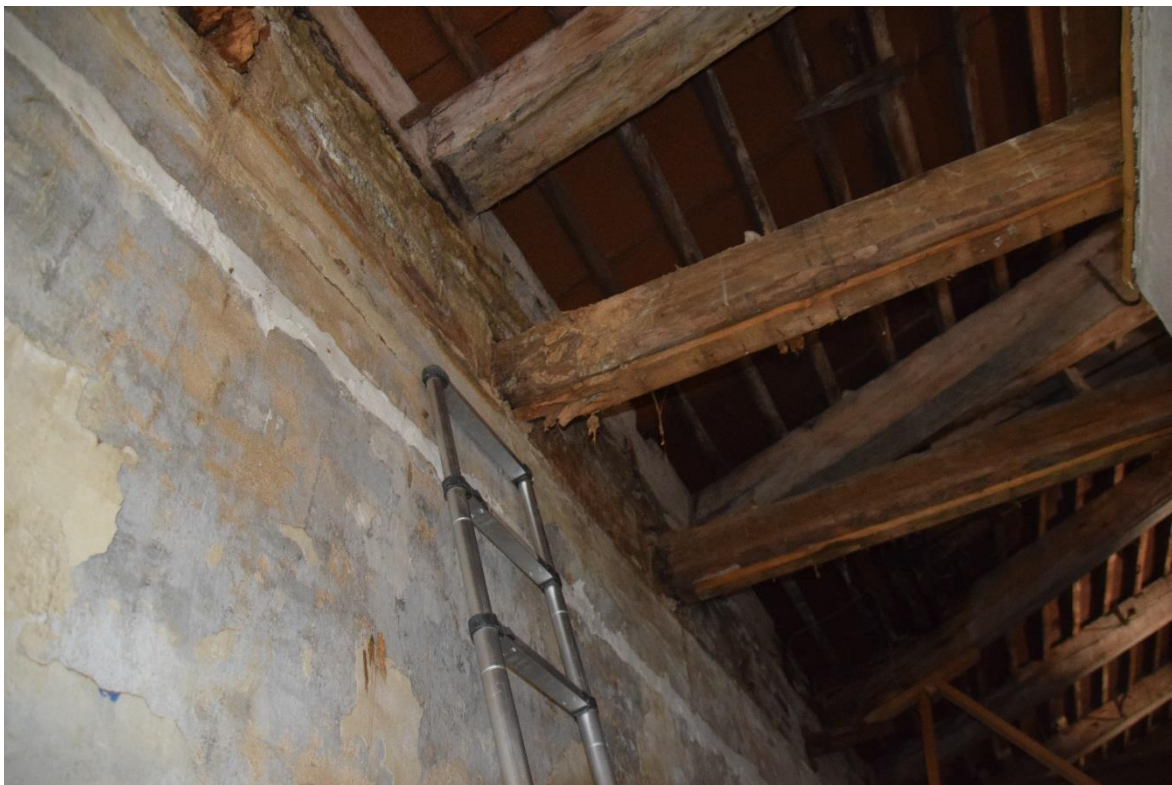
Foto 175. Majavammi kahjutusega vahelae talad ruumi 3194 kohal. Proov P30.

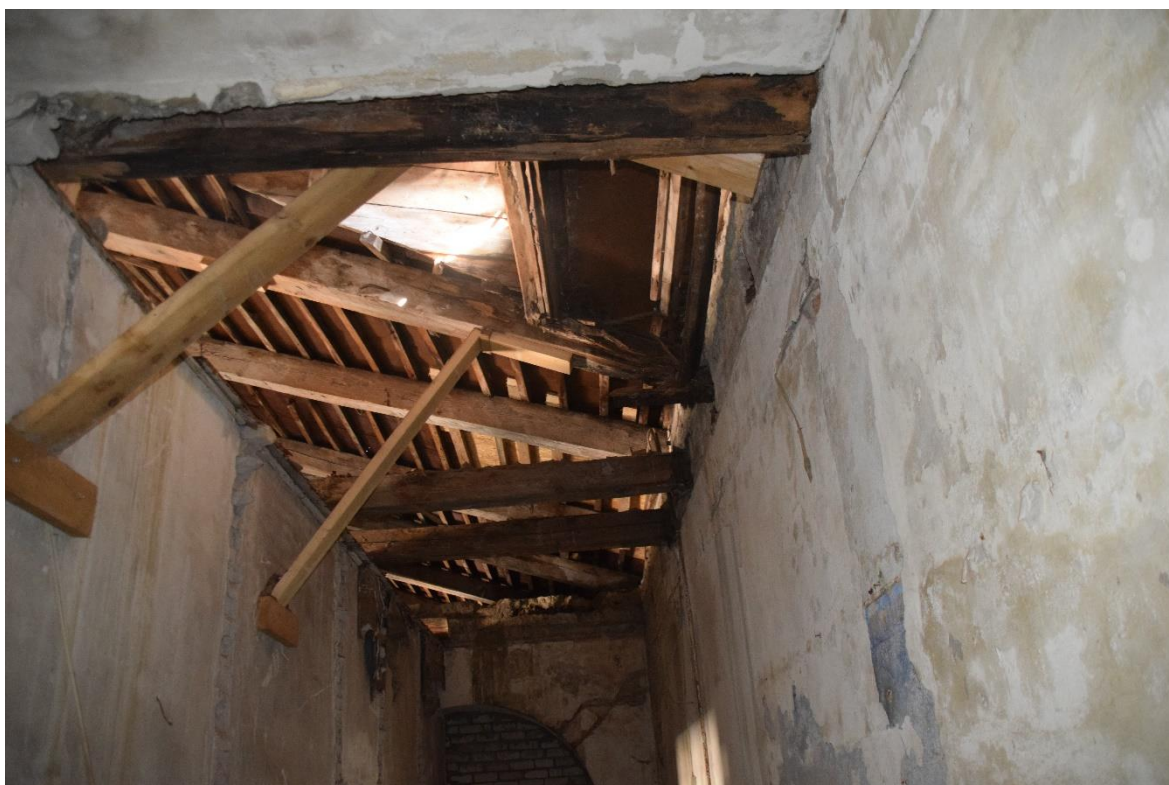
Foto 178. Purunenud ja toestatud vahelae talad ruumi 3199 kohal.

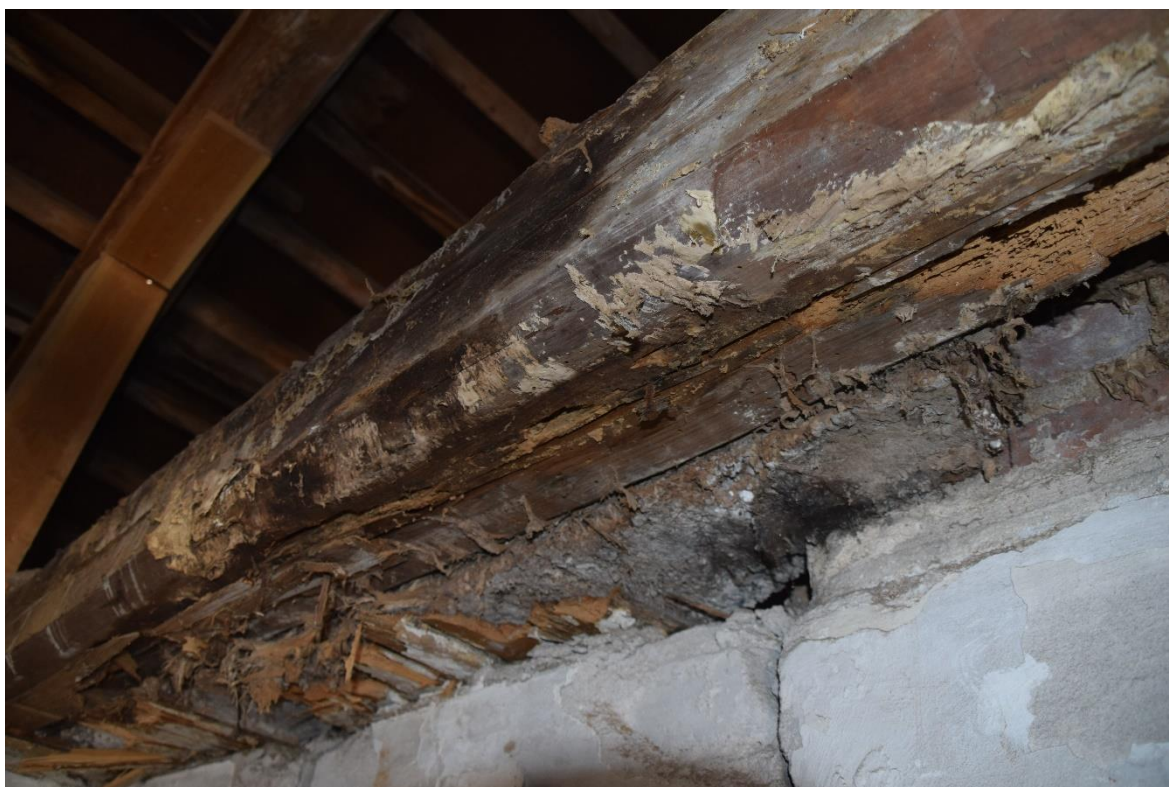
Foto 180. Eelmisel fotol toodud majavammi kahjustusega tala lähivaates. Proov P31.

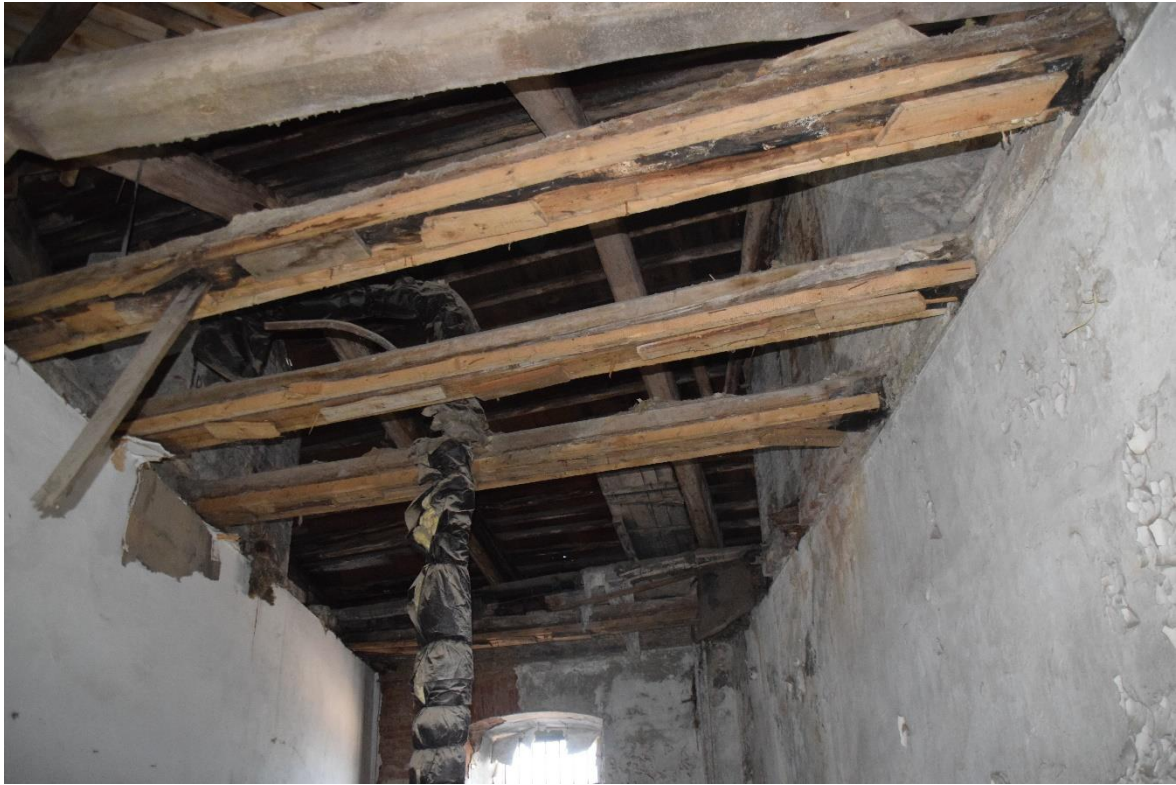
Foto 184. Kahjustatud laetalad trepikoja kohal.

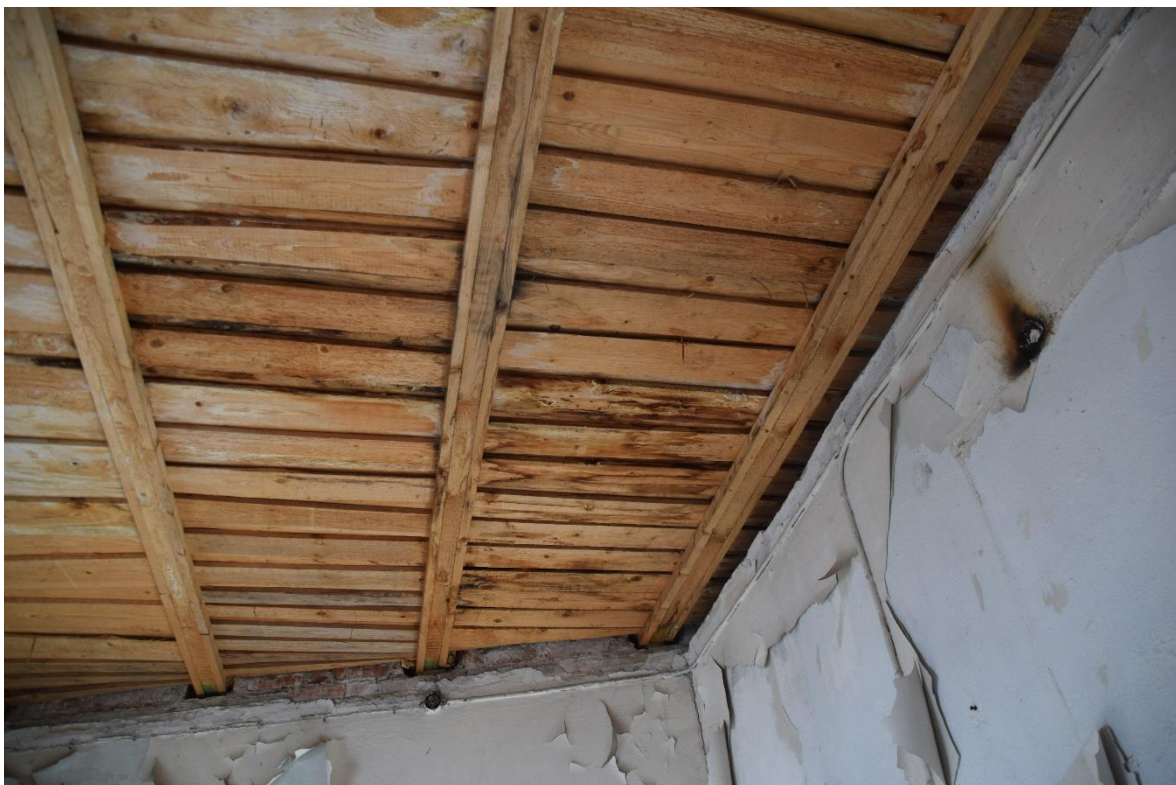
Foto 185. Ajutine uus puitvahelagi, mis on kahjustuse tunnustega.

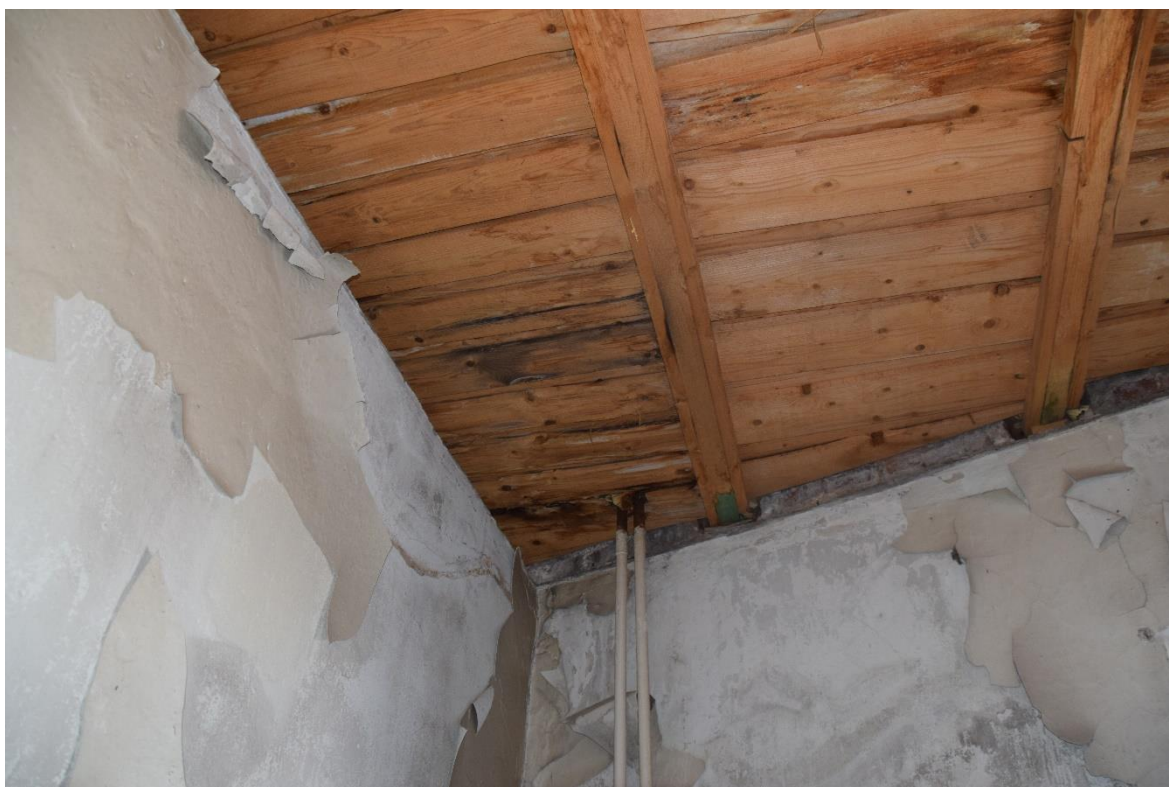
Foto 186. Ajutine uus puitvahelagi, mis on kahjustuse tunnustega.

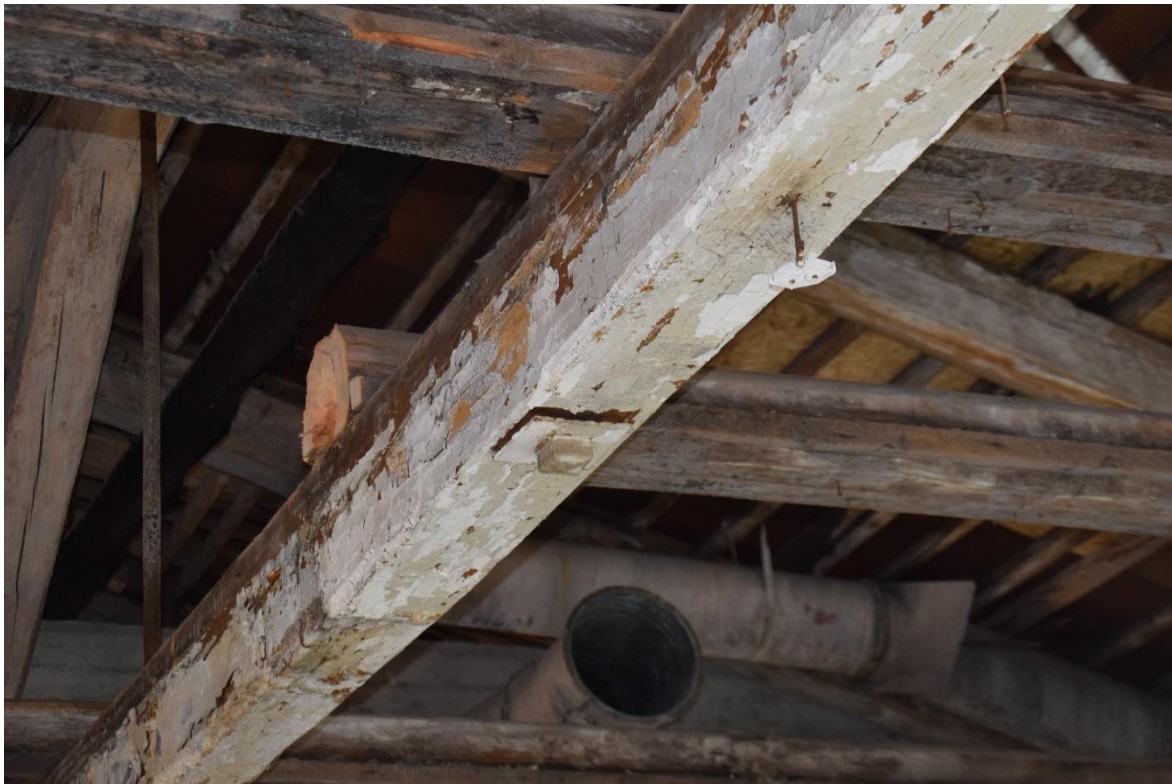
Foto 188. Piki ruumi 3220 paiknev sõrestik, mis on koormuse eemaldamisel tõusnud ülespoole.

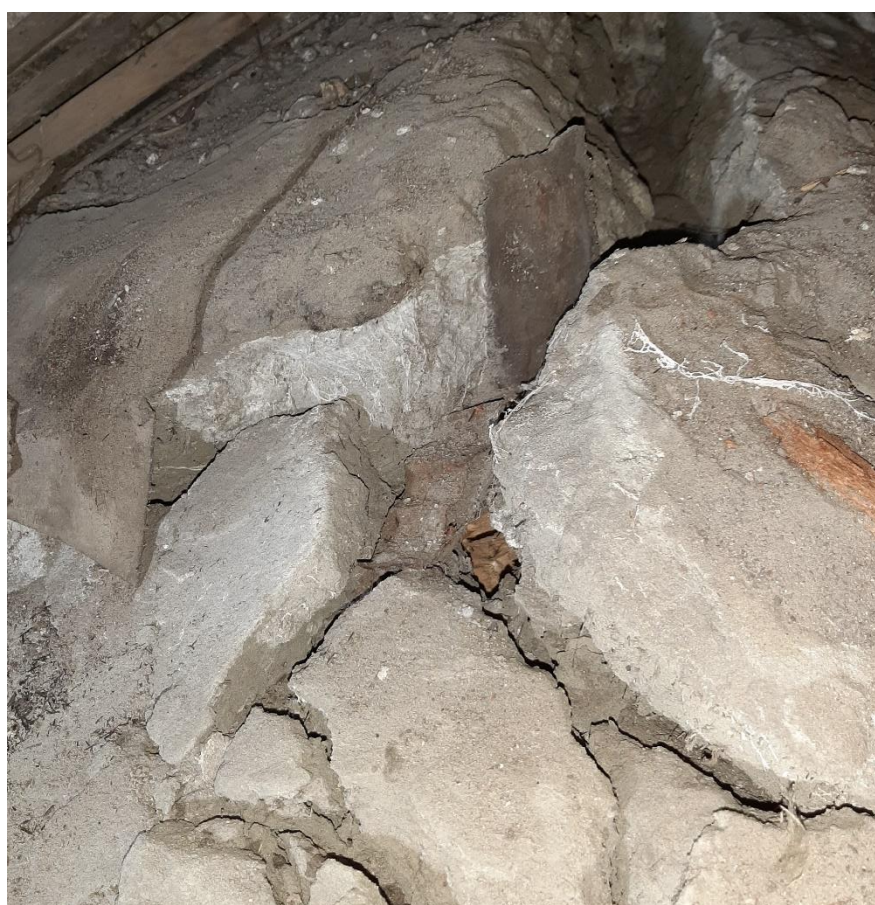
Foto 199. Majavammi seeneniidistik vahelae peal.

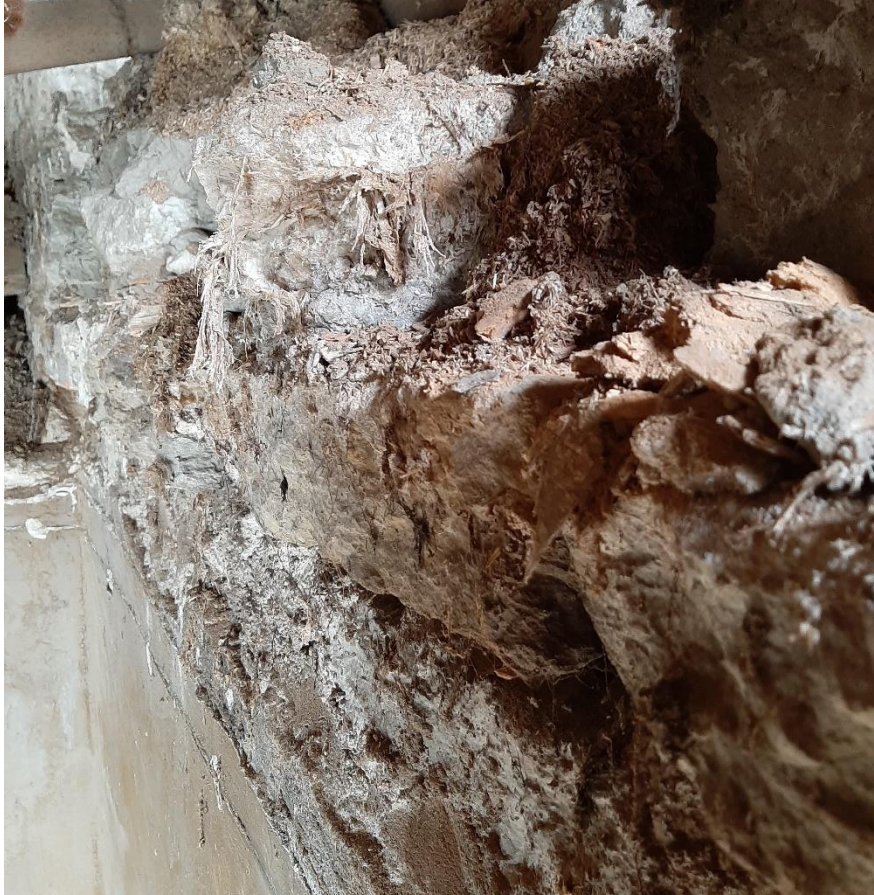
Foto 208. Vahelae peal olevas saviliiva segus olev majavammi seeneniidistik.

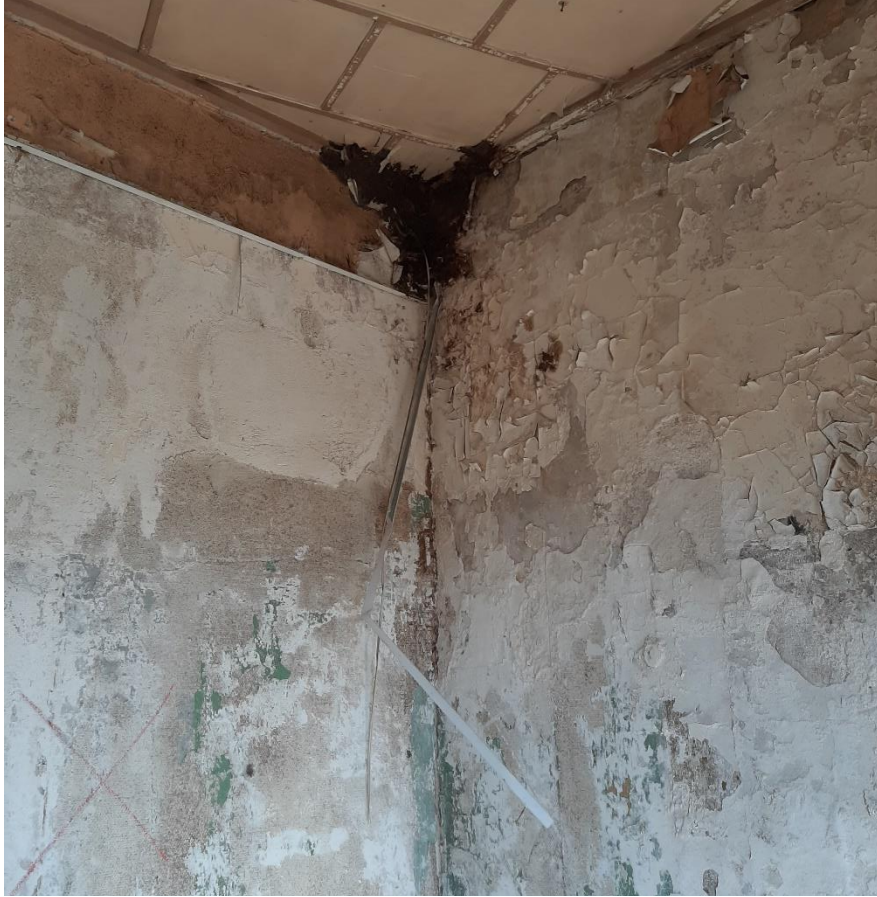
Foto 210. Majavammi viljakeha ruumi 3120 nurgas.
