TALLINNA TEHNIKAÜLIKOOL

LÕUENDIMATERJALIDE VALIDEERIMINE
Magistritöö

Tiia PLAMUS

27 canvas paintings from the years 1920 – 1940 from the collection of Art Museum of Estonia were analysed. At first canvas painting characteristics and macroscopic damage were examined visually following with survey by using different instruments (microscopy, measuring instruments etc). All the paintings were photographed, photos were taken from the front and the back of the painting and from the exact region from the back where the fibre sample for SEM analyses was taken. The canvas sample pieces, cut from the (damaged) edges, were also photographed. For the identification of the textile fibres used in canvas, the specimens were prepared and examined using light microscopy and polarized light microscopy. The standard specimens (flax, hemp, cotton, jute) were examined as references. The fibres of canvases were identified using the scheme, which was worked out earlier. The fibre samples from the back of the canvas painting were examined using SEM (scanning electron microscope) and the damage scale was developed.

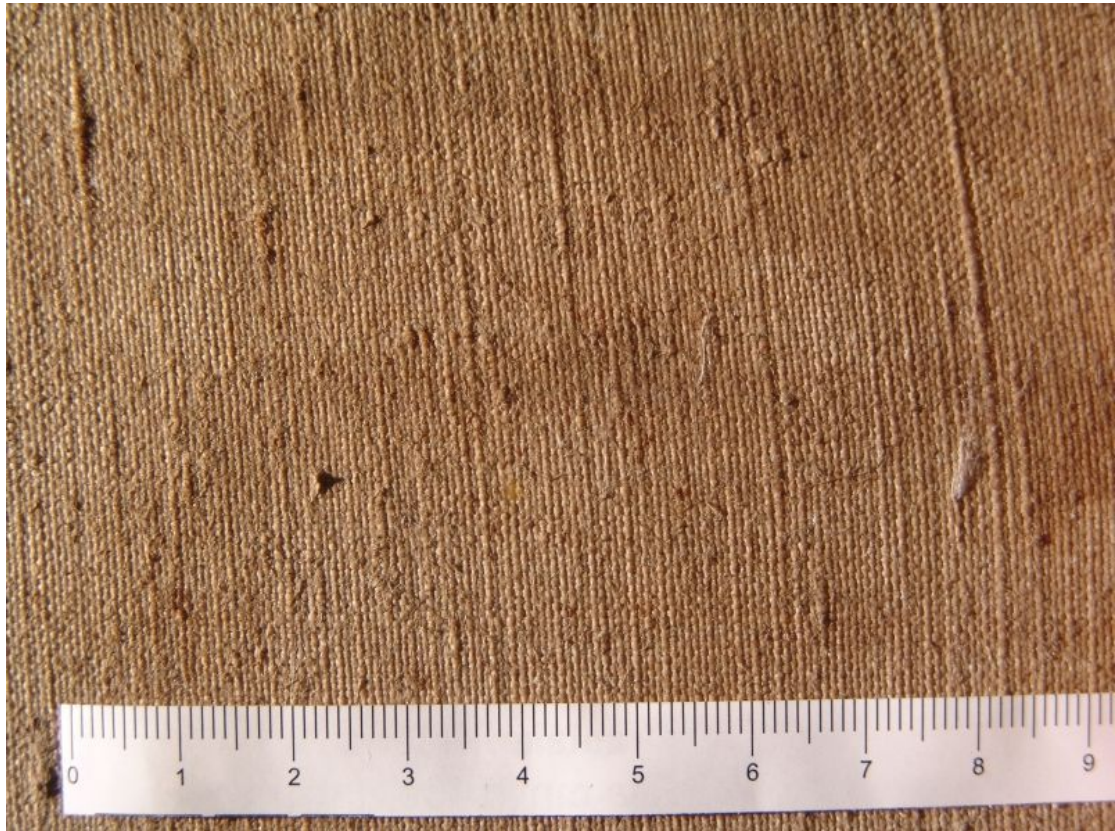
x	Lõuendifaktuur nähtav	x	Krakelüür	-	Kihistunud
		x	Pragu	-	Niiskuskahjustus
-	Lõuendifaktuur vähenähtav	x	Värvikadu	-	Parandus
		-	Irdud

Foto 3.3. Lõuendi kahjustunud piirkond, kust on võetud kiuproov SEM-is uurimiseks

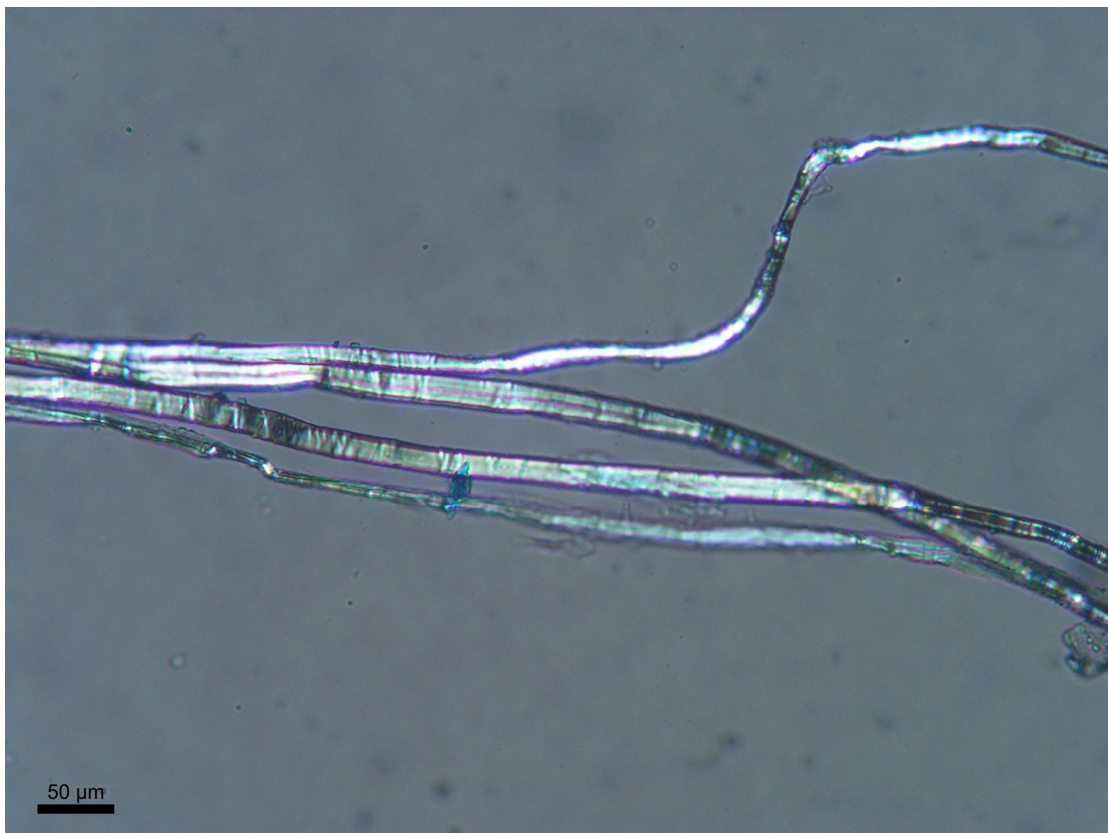
Kiu päritolu: lina (vt lisa 3 foto 4.8)

Foto 4.8. Lõuendikiu tuvastamine: lina, PM foto

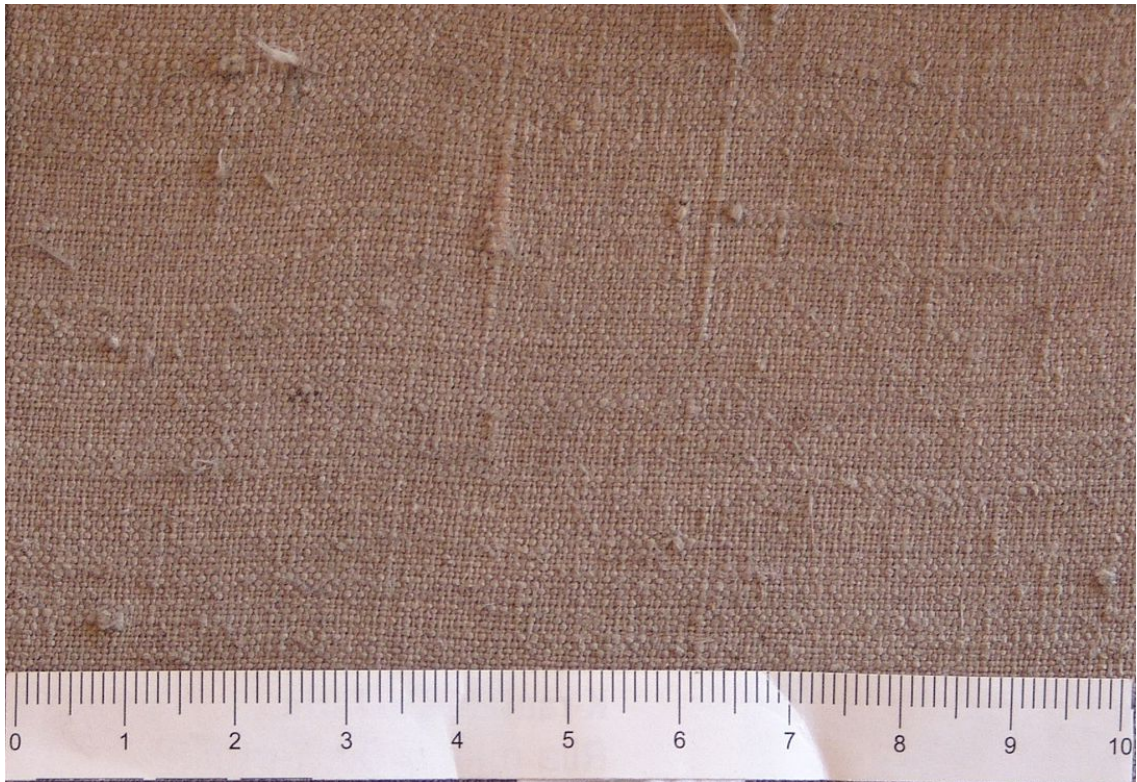
Lisamärkused: Praod mõlemas suunas.

Foto 6.3. Lõuendi kahjustunud piirkond, kust on võetud kiuproov SEM-is uurimiseks

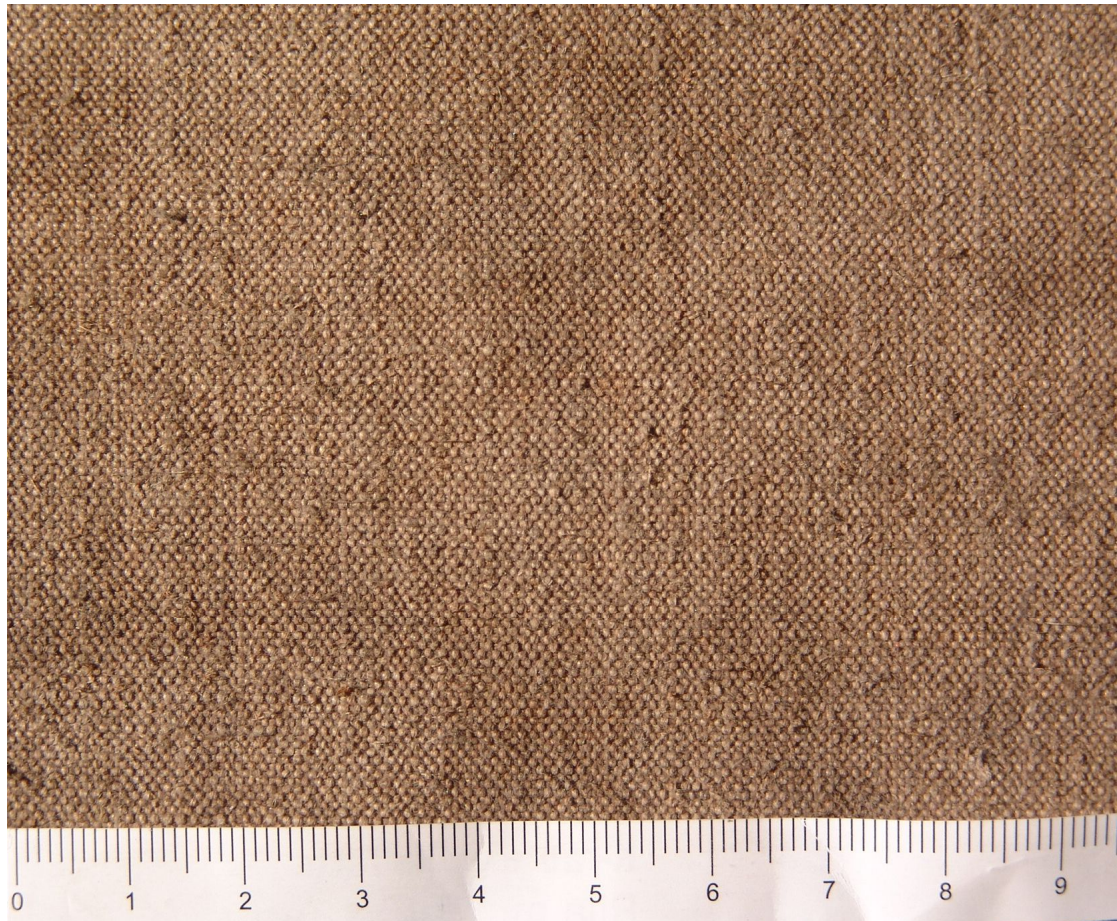
Foto 7.3. Lõuendi kahjustunud piirkond, kust on võetud kiuproov SEM-is uurimiseks

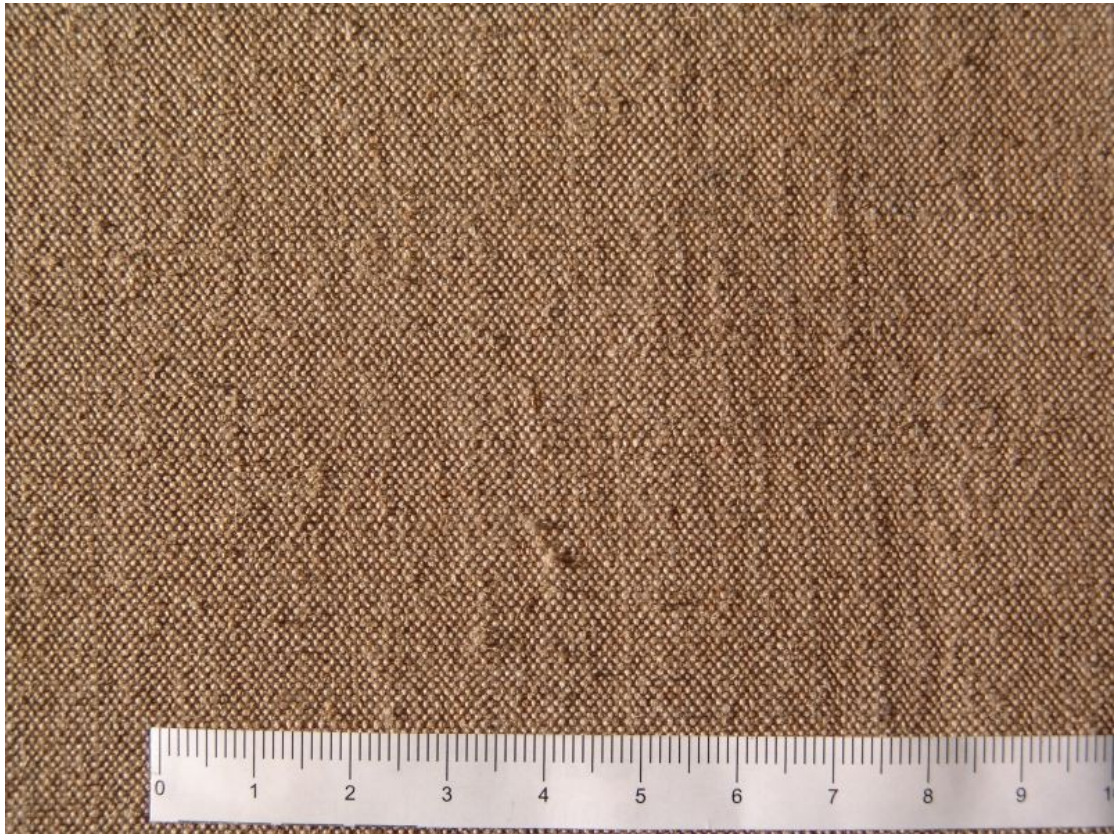
Foto 9.3. Lõuendi kahjustunud piirkond, kust on võetud kiuproov SEM-is uurimiseks

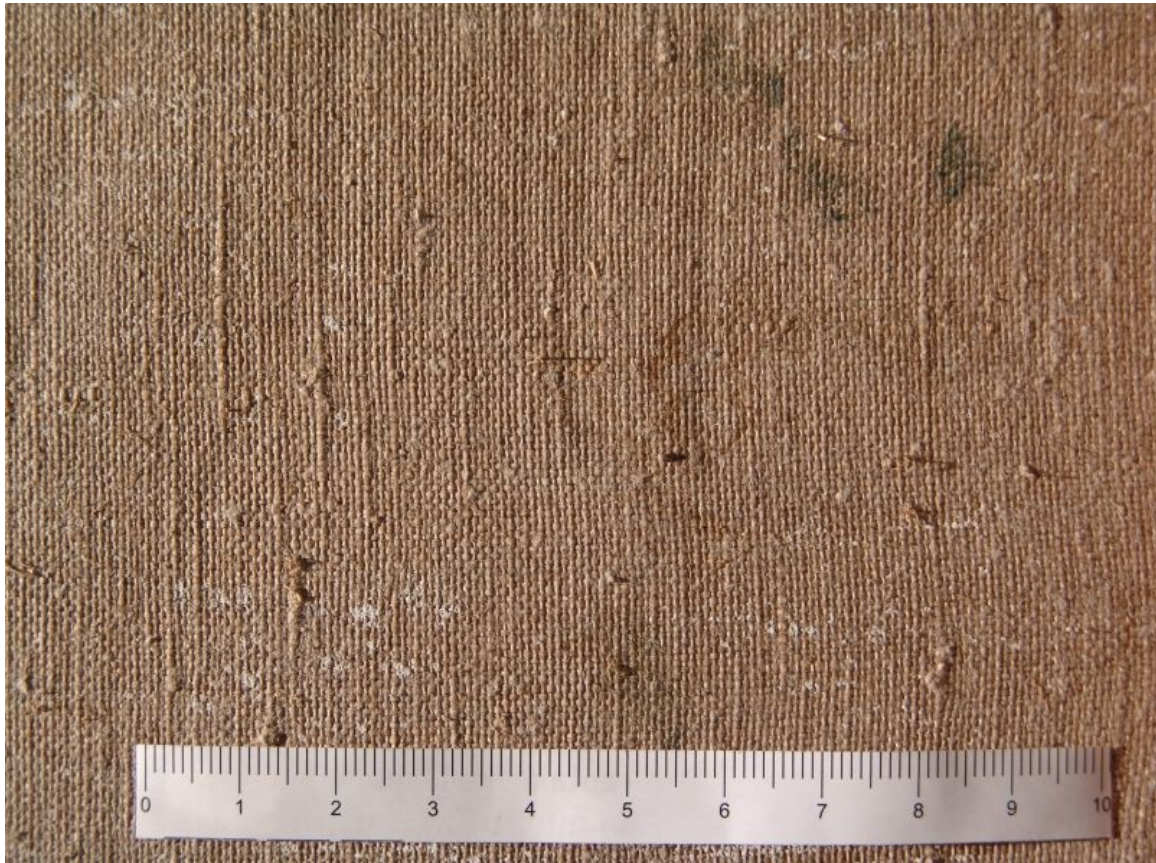
Foto 11.3. Lõuendi kahjustunud piirkond, kust on võetud kiuproov SEM-is uurimiseks

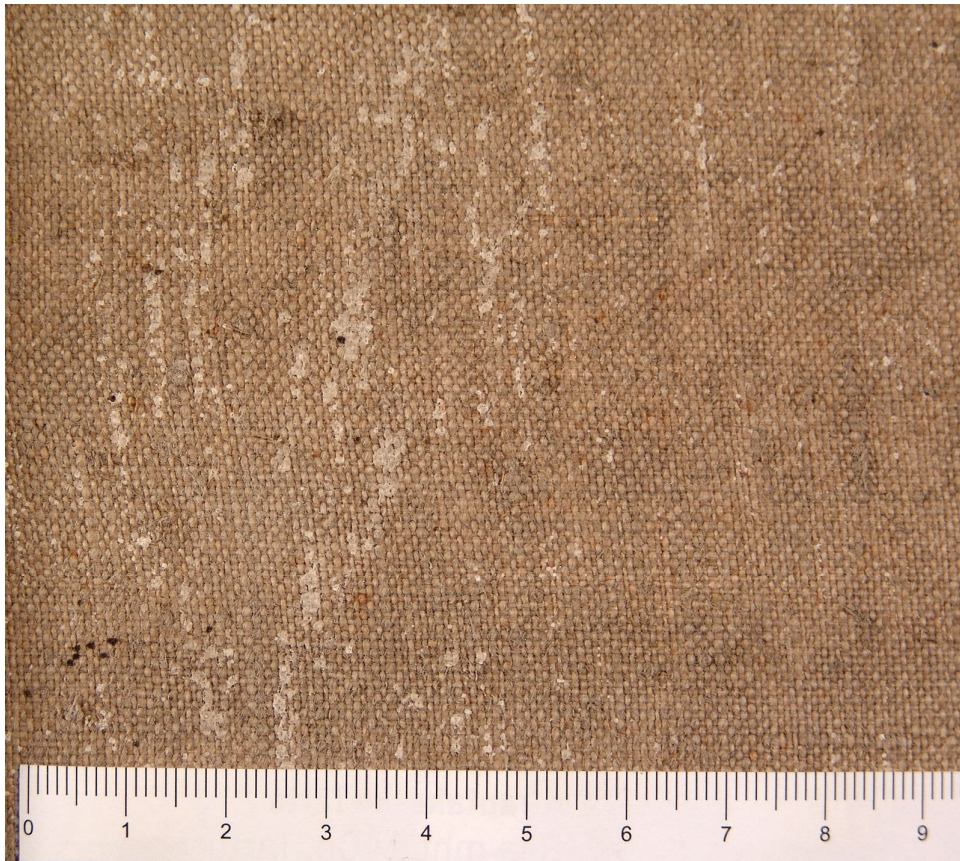
Foto 12.3. Lõuendi kahjustunud piirkond, kust on võetud kiuproov SEM-is uurimiseks

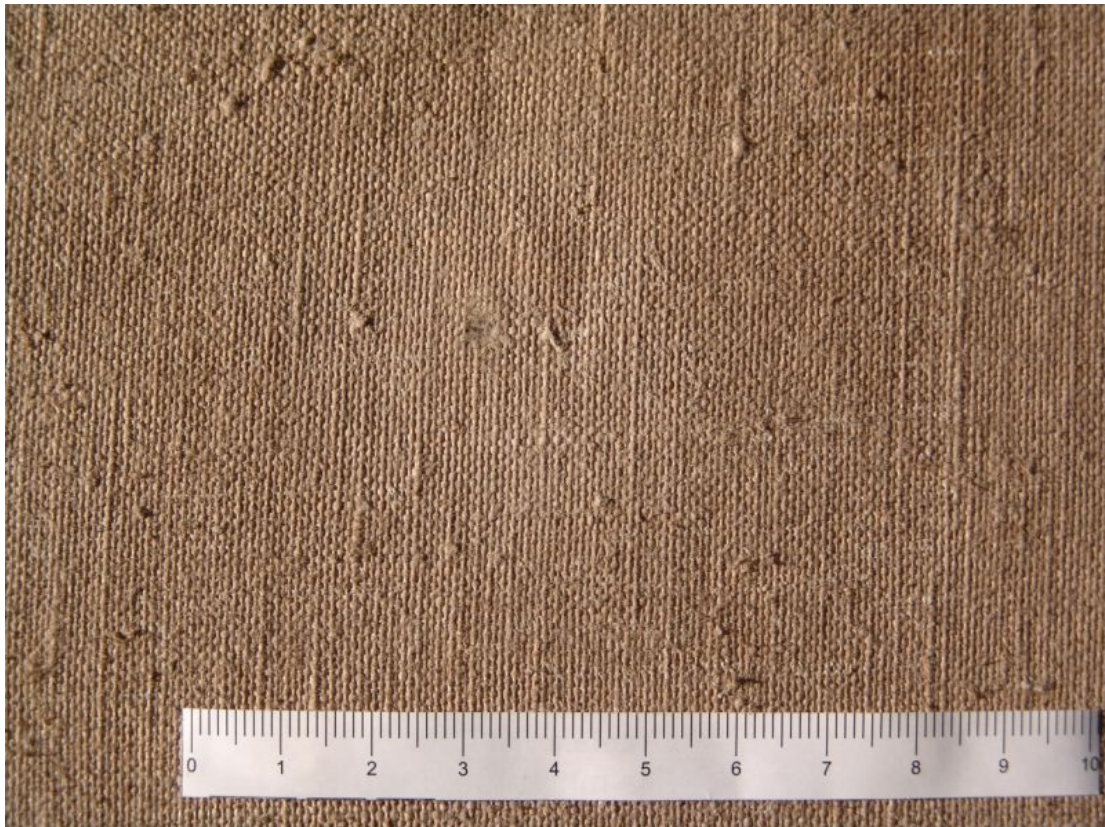
Foto 13.3. Lõuendi kahjustunud piirkond, kust on võetud kiuproov SEM-is uurimiseks

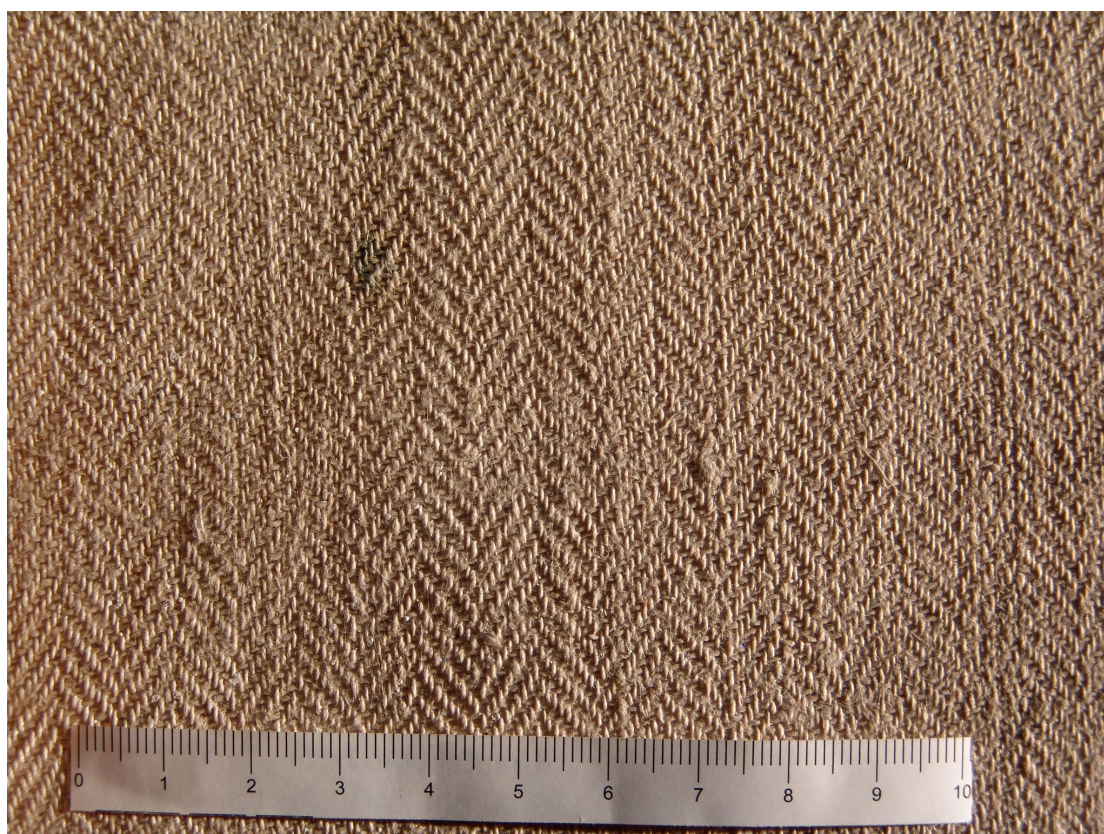
Foto 16.3. Lõuendi kahjustunud piirkond, kust on võetud kiuproov SEM-is uurimiseks

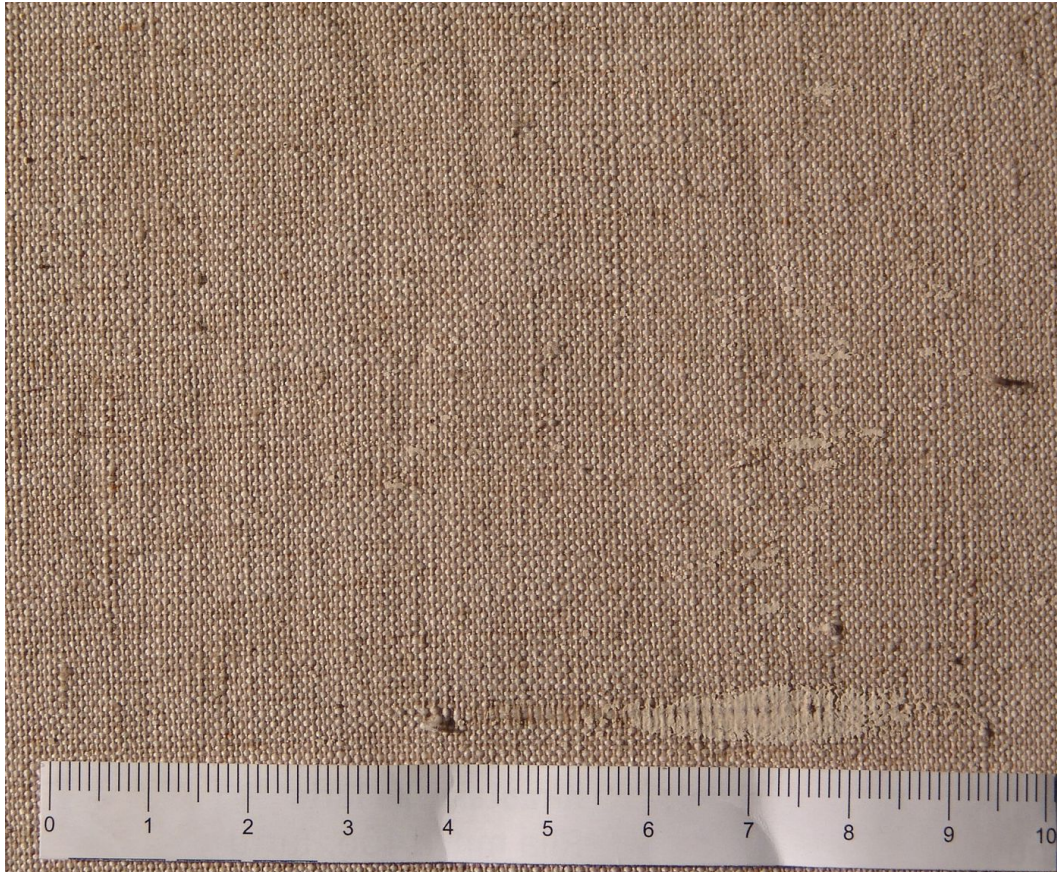
Lisamärkused: Lõuendifaktuur praktiliselt nähtamatu. Pindmise värvi kadu (parempoolse figuuri käed ja ka mujal).

Foto 17.3. Lõuendi kahjustunud piirkond, kust on võetud kiuproov SEM-is uurimiseks

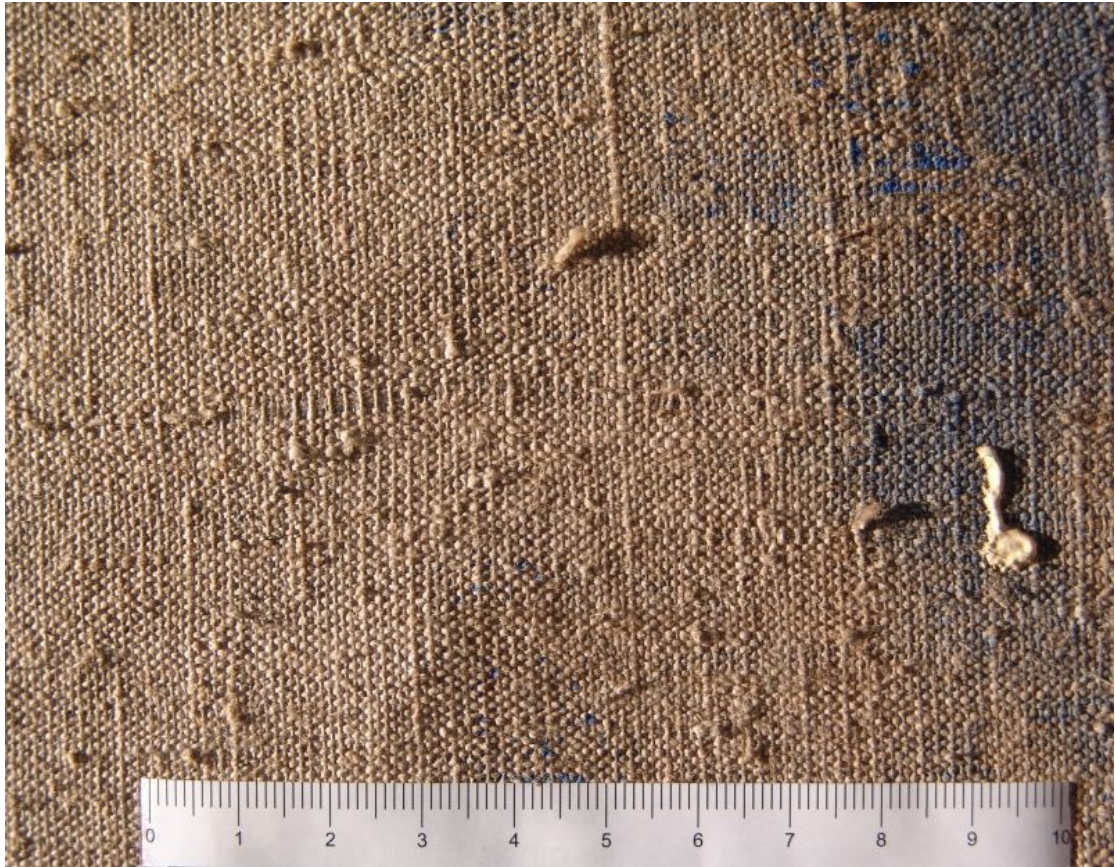
Foto 24.3. Lõuendi kahjustunud piirkond, kust on võetud kiuproov SEM-is uurimiseks

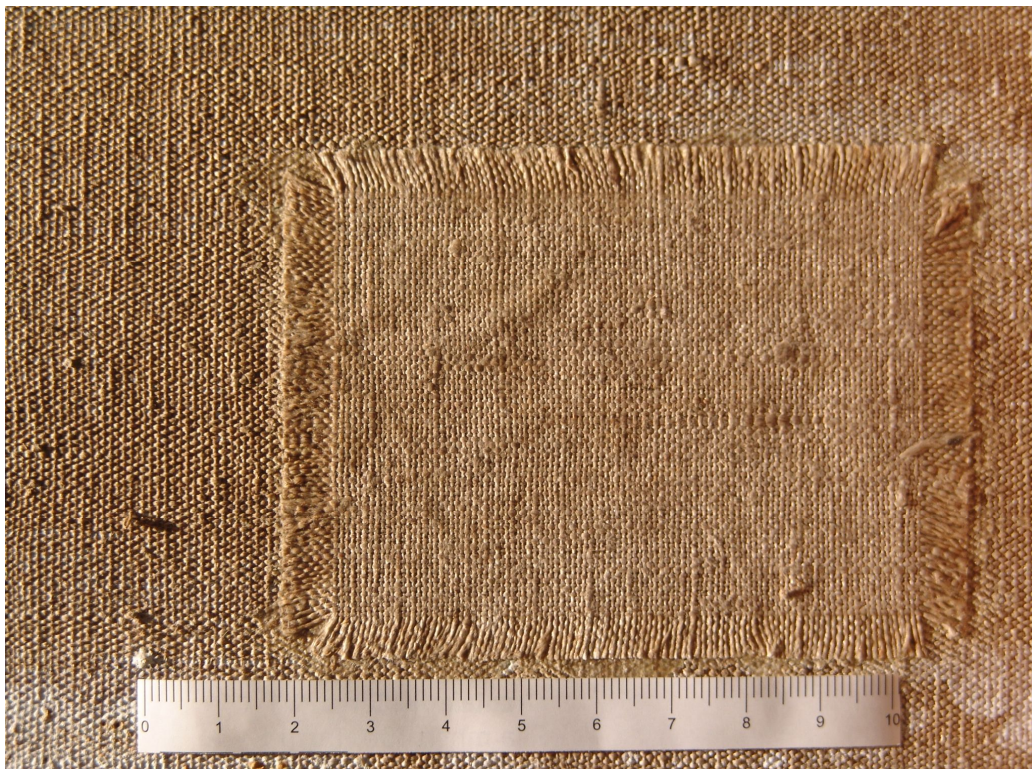
Foto 25.4. Lõuendi kahjustunud piirkond, kust on võetud paiga proov kiu tuvastamiseks

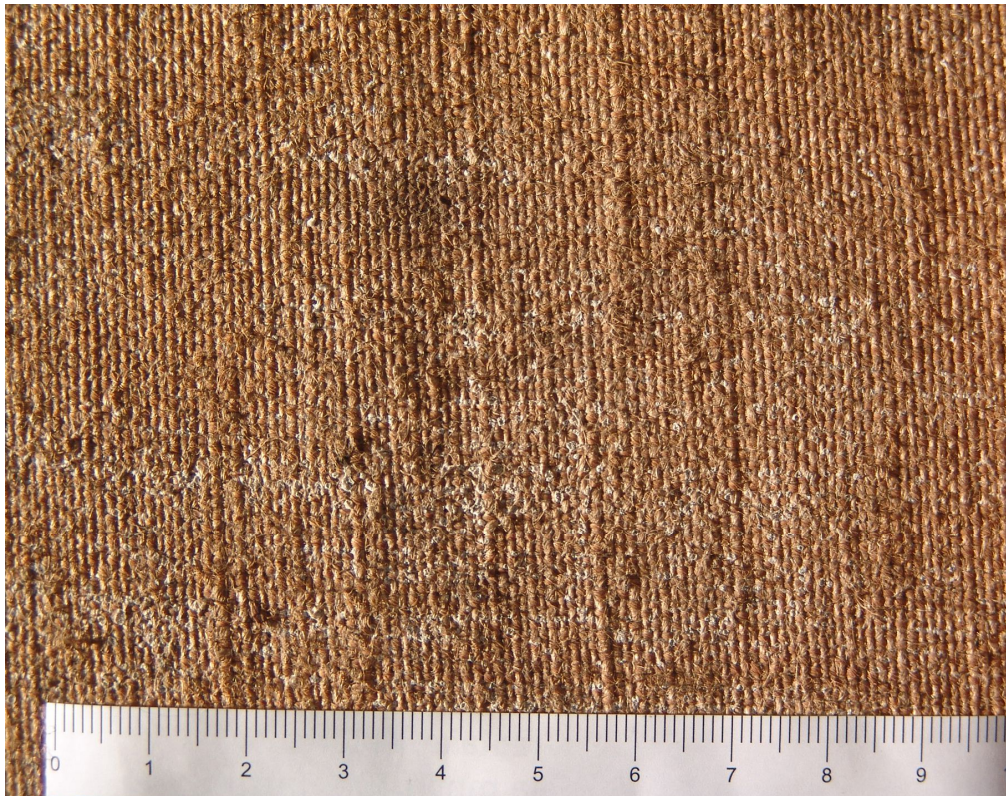
Foto 26.3. Lõuendi kahjustunud piirkond, kust on võetud kiuproov SEM-is uurimiseks

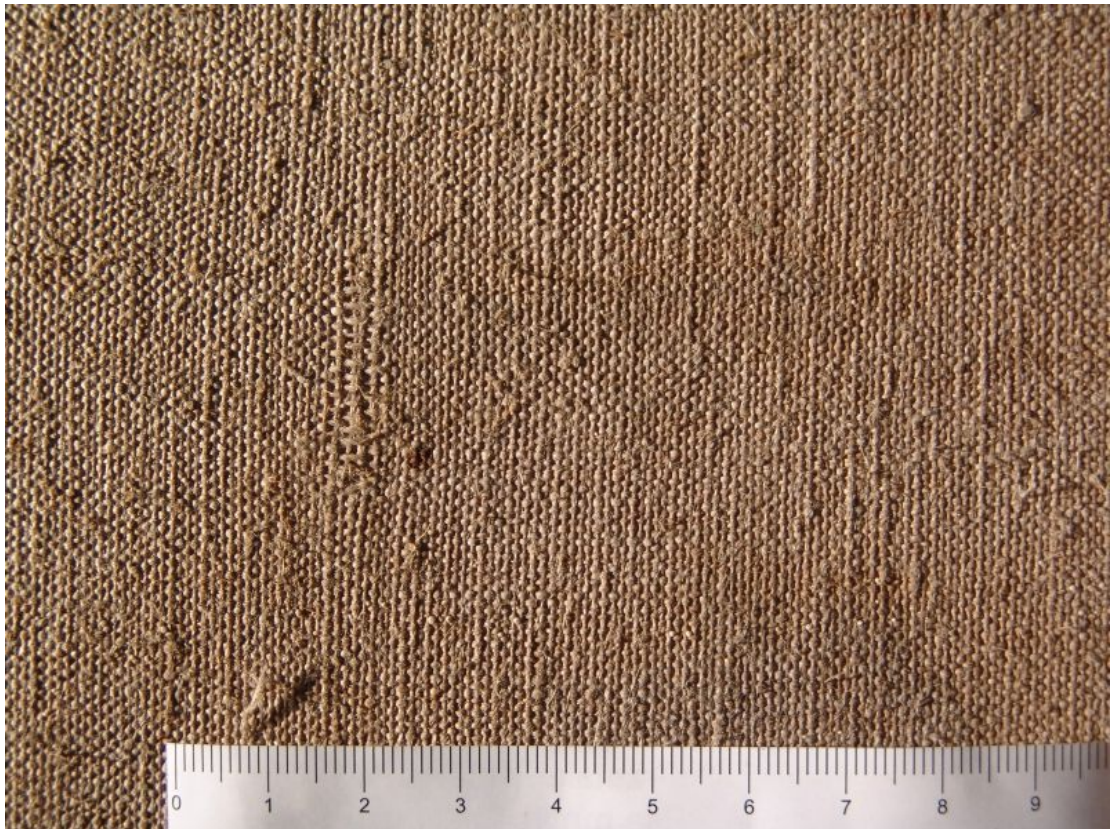
Foto 27.3. Lõuendi kahjustunud piirkond, kust on võetud kiuproov SEM-is uurimiseks
