**TARTU, PUIESTEE TN 80 HOONE
INVENTARISEERIMINE, TEHNILISE
SEISUKORRA HINNANG JA HOONE
KONSTRUKTSIOONIDE
REKONSTRUEERIMISPROJEKT**

**INVENTORY OF PUIESTEE 80, TARTU BUILDING,
EVALUATION OF THE TECHNICAL CONDITION AND
PRINCIPAL ARCHITECTURAL PROJECT FOR
RECONSTRUCTION**

MAGISTRITÖÖ

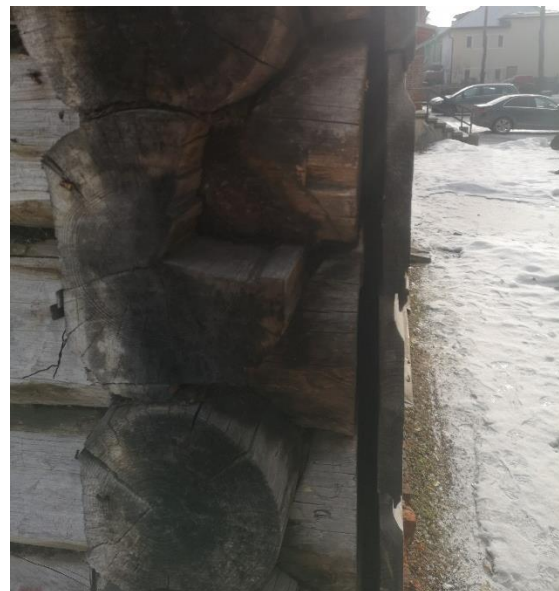
Joonis 3.7 Fassaadilaudise profiil (autori foto, märts 2022)

Tänu toimivale vihmaveesüsteemile, veelauale ning laudise taga olevale tuulutusele on tänavapoolne fassaadilaudis kuiv ning võrdlemisi hästi säilinud.

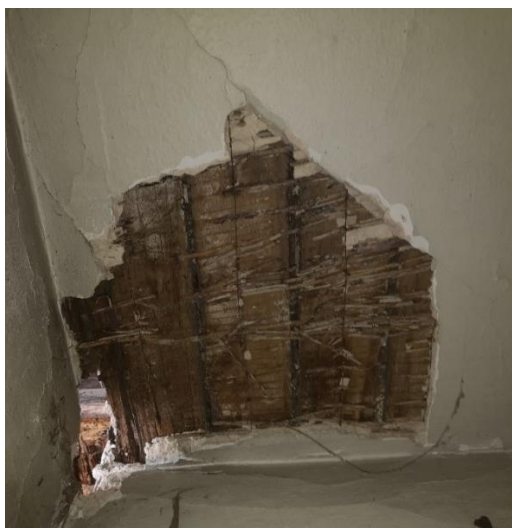
Joonis 3.13 Pilliroomati all nähtav laudis
(autori foto, märts 2022)

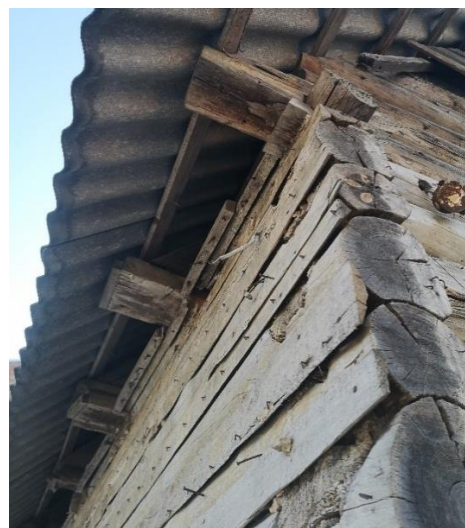
Joonis 3.14 Vahelaetalade otsad
(autori foto, märts 2022)

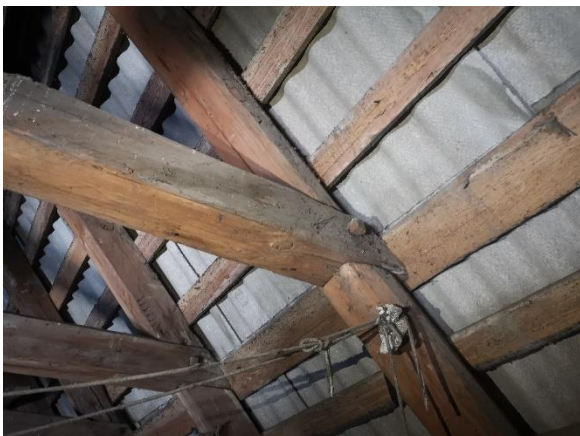
kuid toimivat jätkusõlme pole tehtud. Katusekonstruktsiooni on erinevatel ajajärgudel üritatud proteesida, sarikaid ning laetalu on läbi lõigatud ning ühtset konstruktiivselt töötavat skeemi ei ole. Katuse vahetuse ajal paigaldatud lisasarikad ning proteesimine on eeldatavasti mõeldud ajutise lahendusena.

Joonis 3.15 Penni ja sarika tapp
(autori foto, märts 2022)

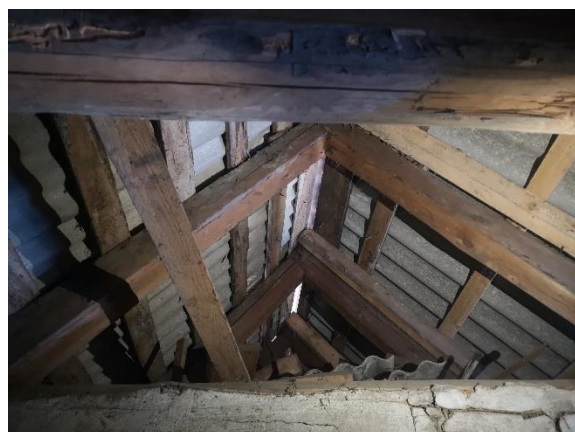
Joonis 3.16 Katuseharja sarikate tapp
(autori foto, märts 2022)

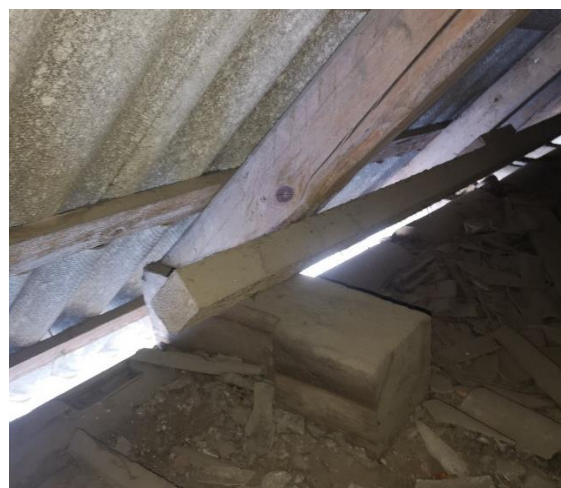
Joonis 3.18 Ära lõigatud laetala ühendustapp sarikaga
(autori foto, märts 2022)

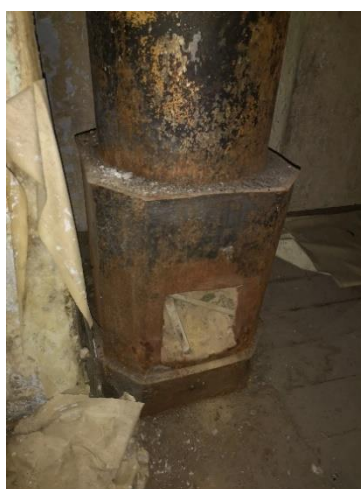
Hoones on säilinud üks ühelõõriline kivikorsten koos soojamüüriga. Hoones on kolm plekk-kestaga ahju, kaks neist on ümmarguse ristlõikega ja asuvad II korrusel, kolmas on neljakandiline ning I korrusel. Ainult üks ahi on ühendatud lõõriga.

3.21 Ahi II korrusel
(autori foto, märts 2022)

Hoones olevad ahjud tuleb lasta vastava pädevusega inimesel üle vaadata ning anda hinnang. Kui ümmarguse ristlõikega plekk-kestaga ahjud on algupärased, siis on need väärt säilitamist. Kui hoonesse ehitusprojektiga ahiküted või küttekoldeid ei projekteerida, siis korsten siiski mitte lammutada.

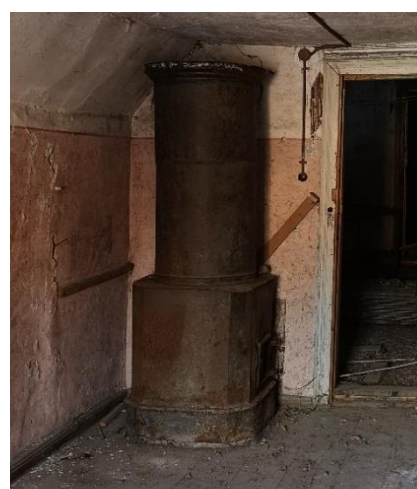
3.22 Ahi II korrusel
(autori foto, märts 2022)
